**Naturlandschaft Sihlwald  
Wasserbau und Sicherheit**

**Hochwasserereignis vom 23. Juni 1993**

**Dokumentation, Wertung und Folgerungen**

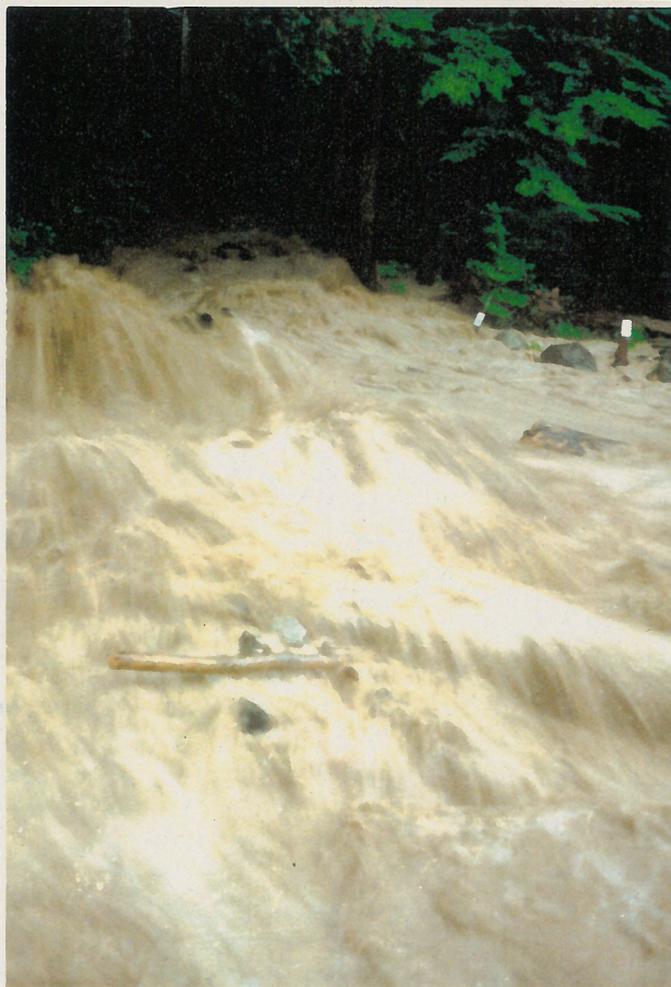
Die bedeutendsten Schäden mit hohen Kostenfolgen sind als Folgeschäden nach Verstopfen von Bachdurchlässen aufgetreten. Die Wassermassen sind auf den Verkehrswegen abgeflossen und haben diese überströmt. Die Folge waren starke Erosion der Beläge, der Belagsränder und des Koffermaterials (Anhang C, Bilder 1,12,15,16).

**Bild 1: Schlegeltobelbach fliesst auf Gemeindestrasse Horgen (genannt Forststrasse) ab (Foto Hr. A. Gmür, Sihlwald, 23.6.95, abends)**

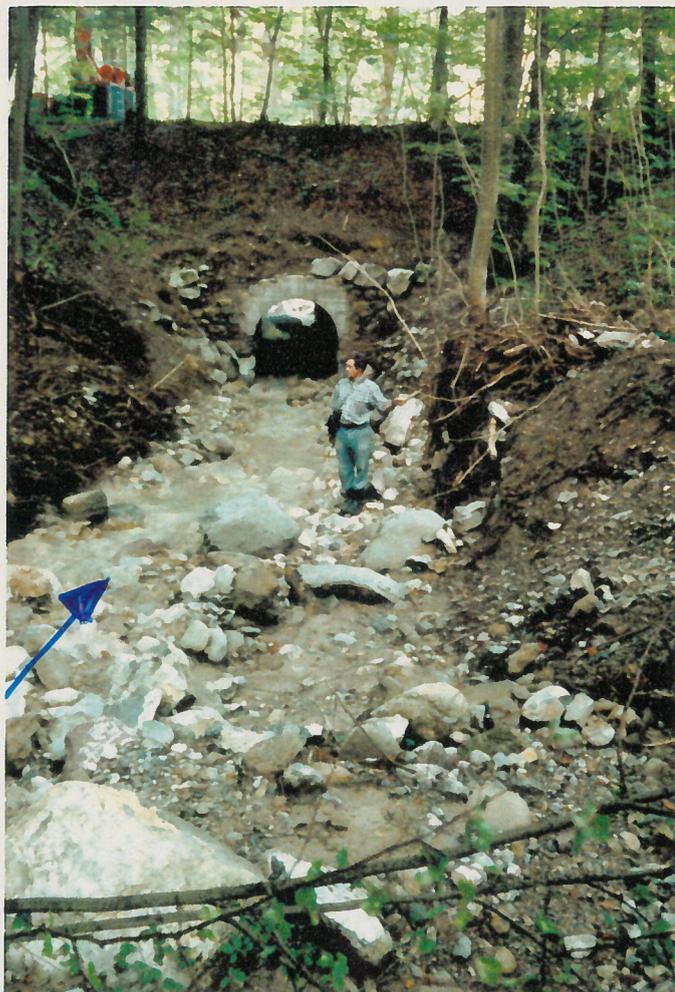
Aus der Sicht der Hydraulik präsentiert sich andererseits im Sihlwald ein Glücksfall. Der Durchlass Scheidbachweg etwas bachaufwärts der Sihlmündung des Eichbaches (Anhang C, Bilder 2,11,17,18,19) verstopfte entgegen der Erwartungen nicht. Die Spuren des Aufstaus waren nach dem Ereignis klar und deutlich. Dies und die Tatsache, dass der Auslauf aufgrund der Höhenverhältnisse nicht eingestaut war, lässt den maximalen Durchfluss, wie im Anhang A gezeigt, auf etwa 18 bis 22 m<sup>3</sup>/s nachrechnen. Dies entspricht ungefähr einem spezifischen Abfluss zwischen 14 und 17 m<sup>3</sup>/s . km<sup>2</sup> (entspr. 170 Liter pro Sek. und Hektare) und gehört somit zu den "grössten je beobachteten". (Die Abflussspitze dürfte unter anderem ein Mehrfaches des Starkniederschlag-Ereignisses vom 18./19. Mai des darauffolgenden Jahres betragen haben (Anhang C, Bild 22)).

**Bild 2: Durchlass Scheidbachweg am Eichbach. Infolge des frühzeitigen Aufstaus verstopfte der Durchlass nicht und konnte zur Eichung verwendet werden. Hochwasserspuren sind noch deutlich erkennbar.**

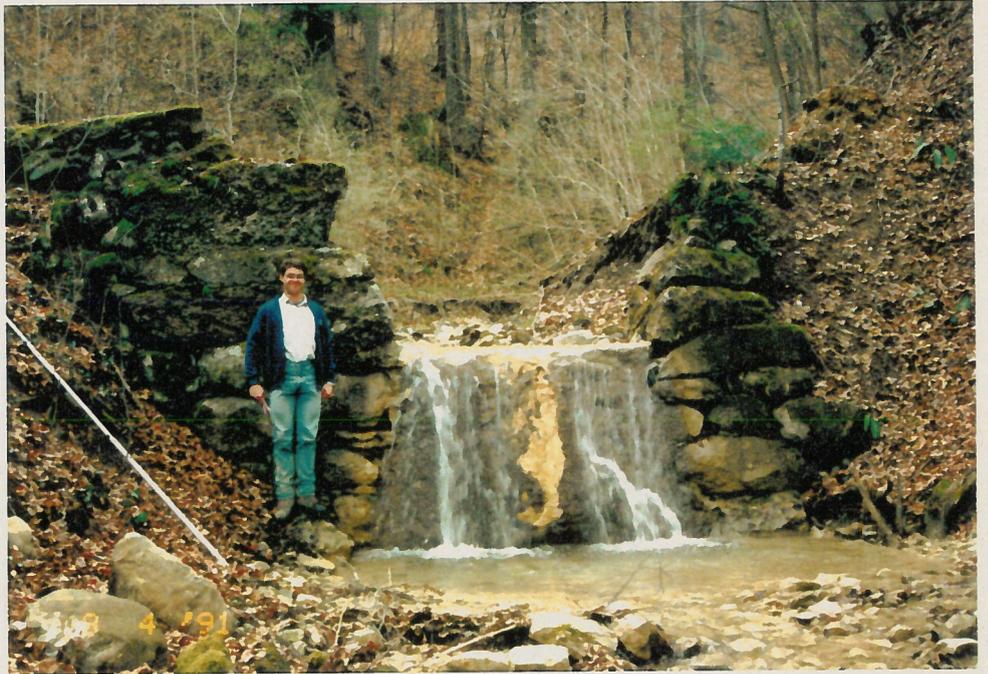
*Bild 3: Sperre beim Zusammenfluss vorderer und hinterer Eichbach gerade bachaufwärts des Durchlasses Scheidbachweg (3.4.91)*

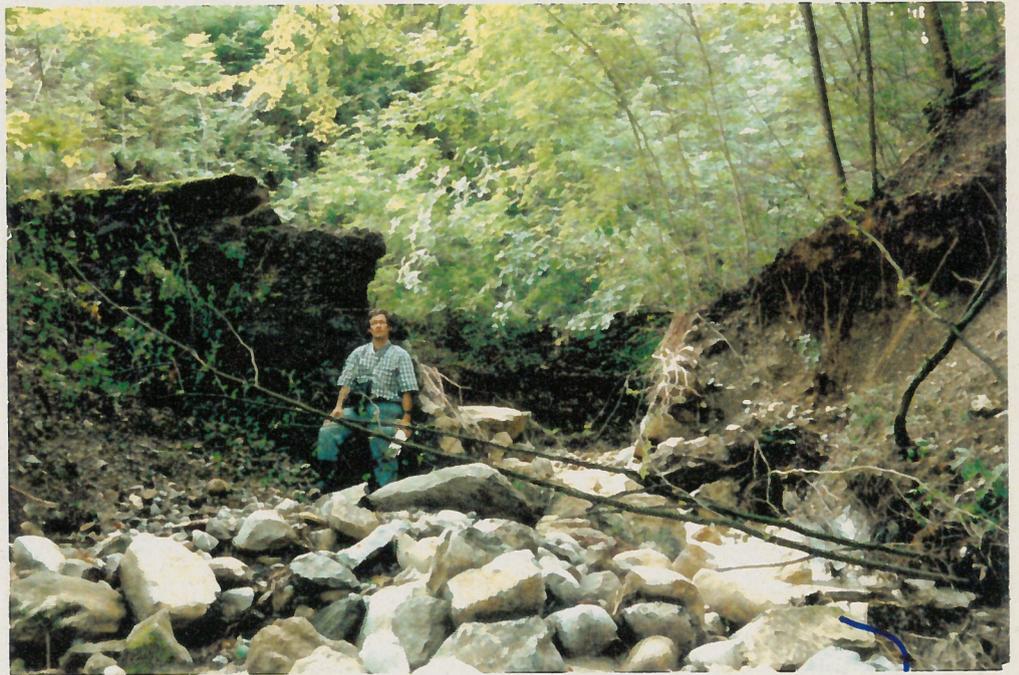
Das Gesuch um Bewilligung für die Wiederherstellung der Sperre oberhalb des Scheidbachweges bei der Vereinigung von oberem und unterem Eichbach (Anhang C, Bilder 3 und 4) wurde am 13. Juni 1994 beim Amt für Gewässerschutz und Wasserbau des Kantons Zürich eingereicht. Die Bewilligung wurde am 14. Dezember 1994 erteilt. (Die Sperre ist zum Zeitpunkt der Berichterstattung noch nicht gebaut, Skizze Anhang C, Bild 30).

*Bild 4: Gleiche Sperrstelle wie oben, nach dem Hochwasser vom 23. Juni 93 (6.8.93)*

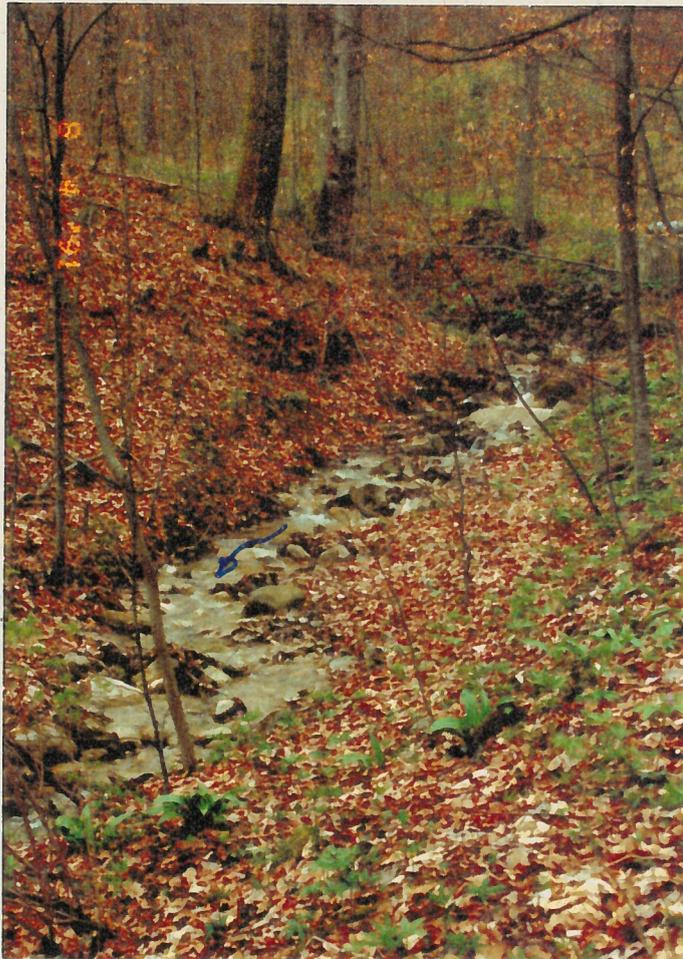
*Bild 5: Vorderer Eichbach  
bei der Wasserfassung  
oberhalb des Eichbach-  
tobels (8.4.91)*

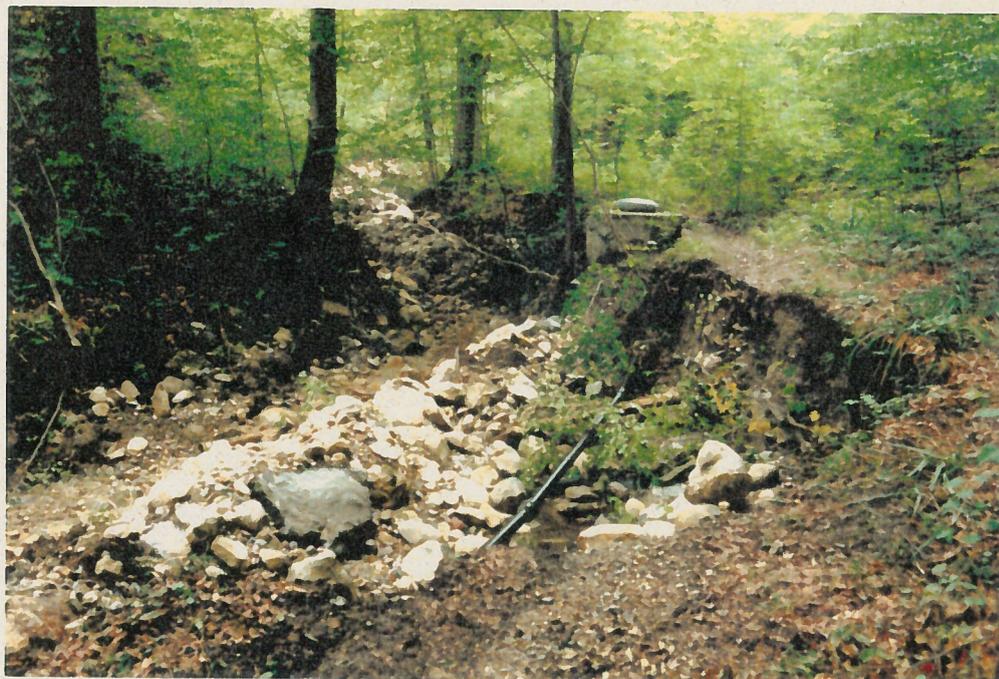
Die hohen Abflüsse haben im Bereich der teilweise sehr steilen Bachläufe zu einer verstärkten Erosion in der Bachsohle und an den Talflanken geführt (Anhang C, Bilder 4,6,11,17,19,23). Neben dem damit verbundenen Geschiebeeintrag wurden durch diese Erosionen verschiedene Rutsche (vgl. oben) ausgelöst und bestehende Sicherungsbauwerke (Sperrren, Durchlässe, seitliche Mauern, Sohlenpflasterungen, etc.) zerstört. Durch die Zerstörung dieser Bauwerke wurden die Erosionen zusätzlich begünstigt.

*Bild 6: Gleiche Strecke wie oben, mit freigelegter Wasserleitung (6.8.93)*

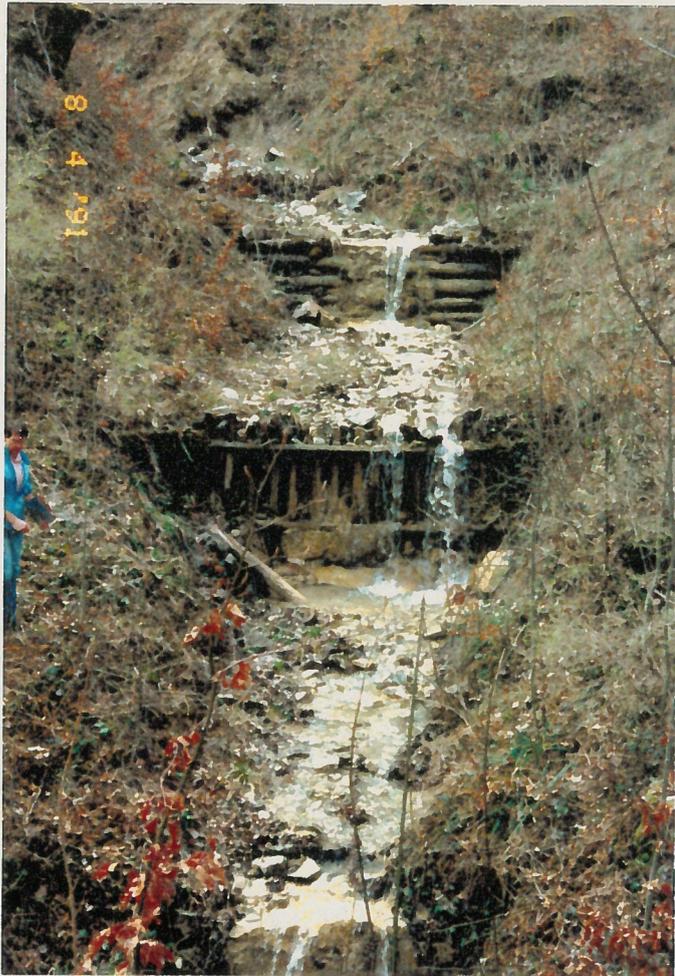
**Bild 7: Hinterer Eichbach  
oberhalb Sihlwaldstrasse  
(8.4.91)**

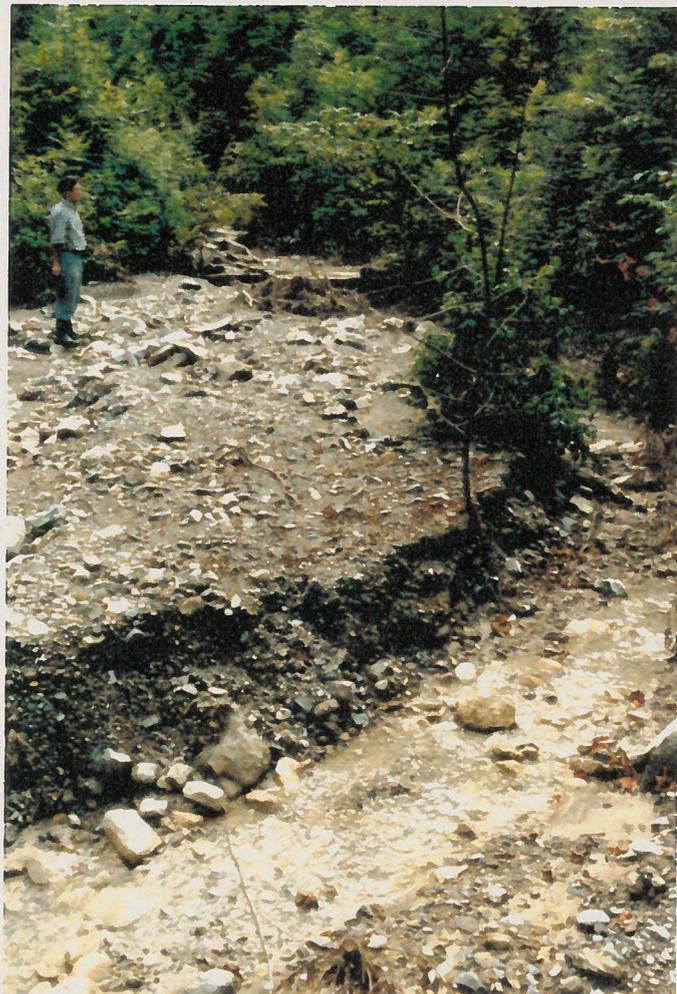
**Bild 8: Gleiche Bach-  
strecke, fast gänzlich  
aufgelandet (6.8.93)**

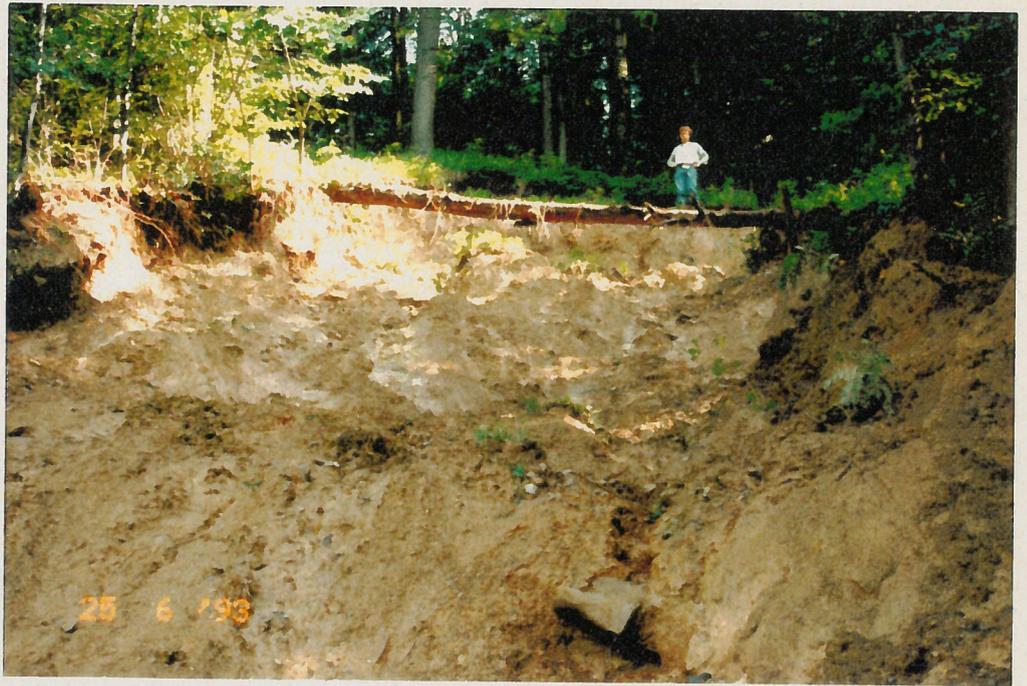
Besonders an der rechten steilen Talflanke ist dieser Schadentyp sehr verbreitet aufgetreten (Anhang C, Bilder 9,10). Die steile Felsoberfläche weist in den betroffenen Bereichen eine Lockergesteinsüberdeckung von meist lediglich wenigen Dezimetern auf. Mit zunehmender Grösse des Baumbewuchses sind solche Bereiche bei Starkniederschlägen generell abrutschgefährdet. Das Abgleiten erfolgt auf der Felsoberfläche. Direkte Folge dieser Rutsche waren zahlreiche Unterbrüche des Erlenmoosweges und der Tabletenstrasse. An einzelnen Stellen wurden kleinere Nachrutsche beobachtet. Generell stellen diese Rutschgebiete kein gravierendes Problem dar. Es ist allerdings damit zu rechnen, dass bei einem zukünftigen Starkniederschlag an anderen Stellen wieder ähnliche Rutsche auftreten.

*Bild 9: Rutsch auf untiefer Felsoberfläche, der den Erlenmoosweg unterbrochen hat  
(25.6.93)*

Gegenmassnahmen sind mit vertretbarem Aufwand nicht möglich, ausser dass das Netz der gefährdeten Waldstrassen reduziert wird.

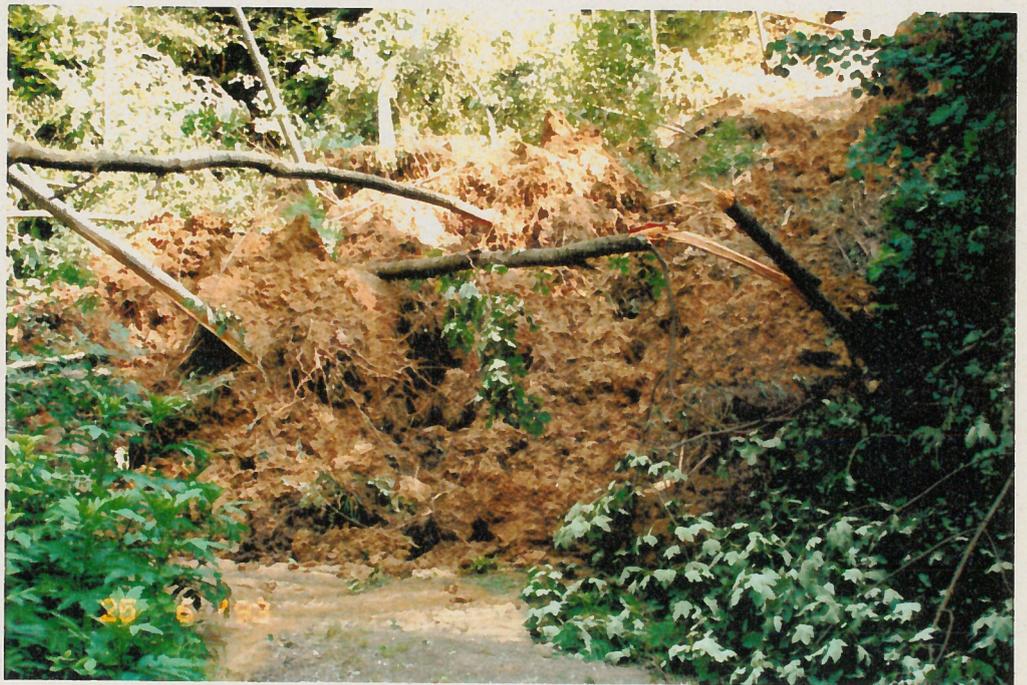
*Bild 10: Rutsch auf untiefer Felsoberfläche, der den Erlenmoosweg unterbrochen hat  
(25.6.93)*

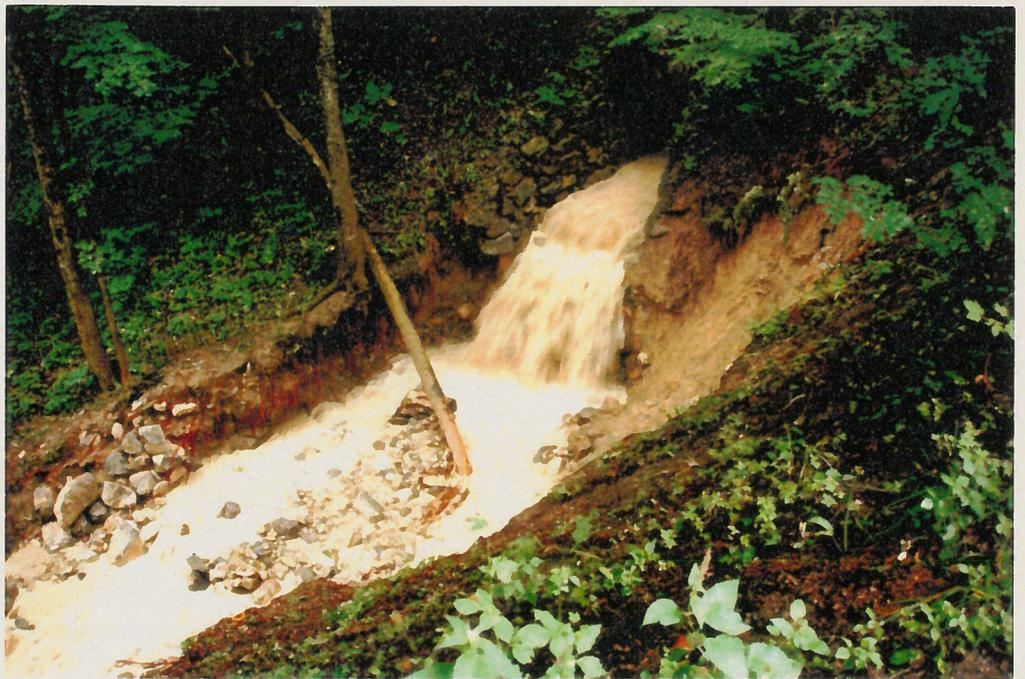
*Bild 11: Starke Erosionen nach Durchlass Scheidbachweg nach Zerstörung der Pflasterung (24.6.93)*

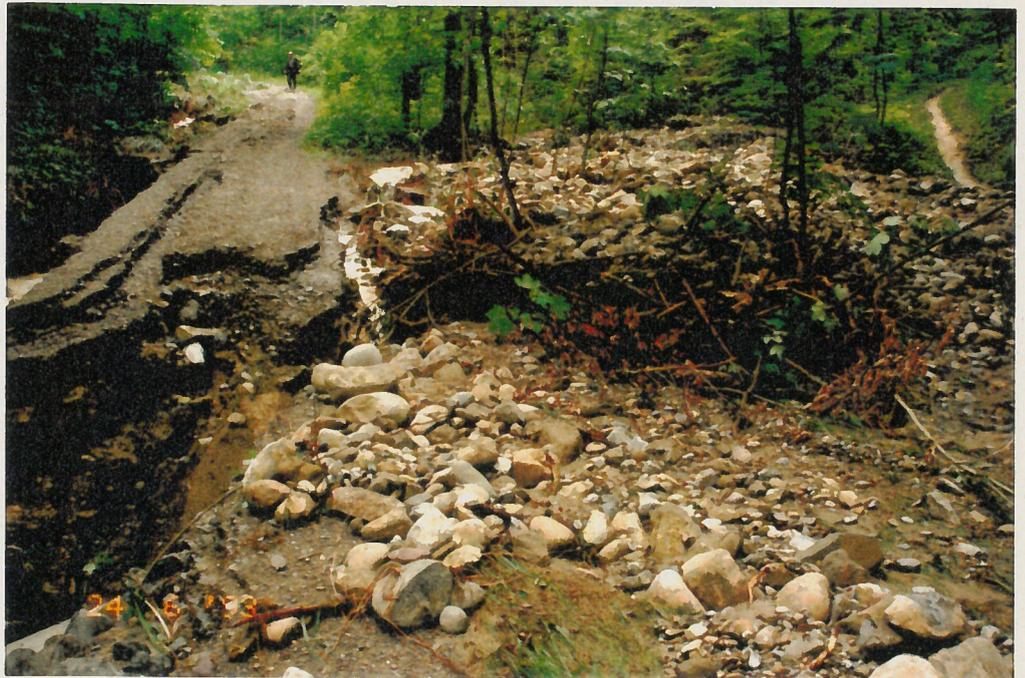
*Bild 12: Verstopfter Durchlass des vorderen Eichbaches bei der Albishornstrasse (24.6.93)*

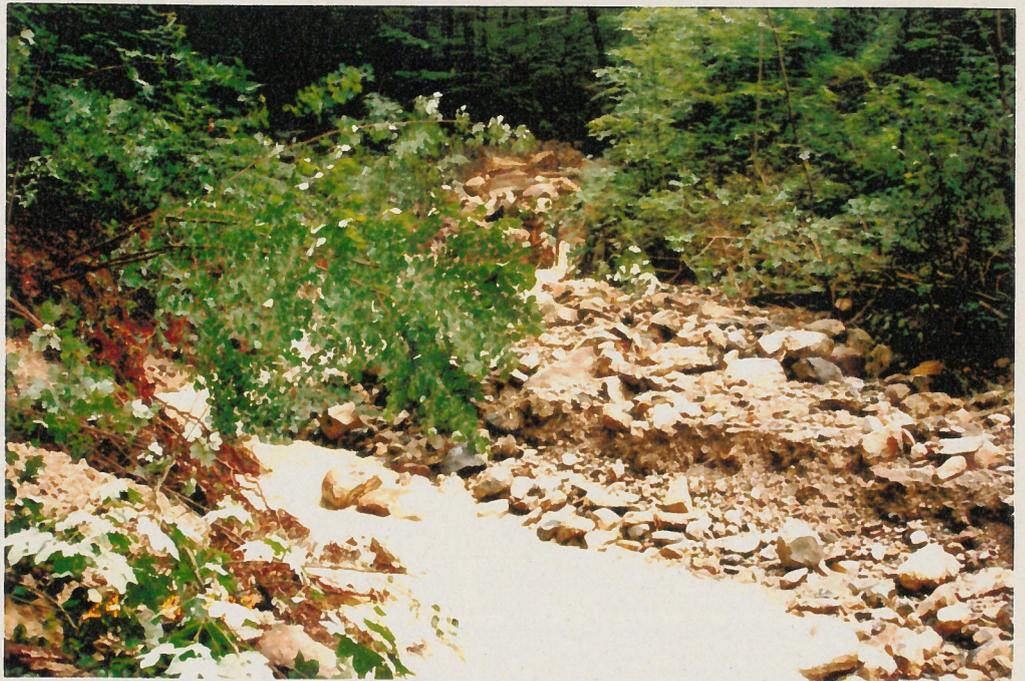
*Bild 13: Geschiebeablagerungen in der Flachstrecke des hinteren Eichbaches wenig oberhalb der Vereinigung mit dem vorderen Eichbach (24.6.93)*

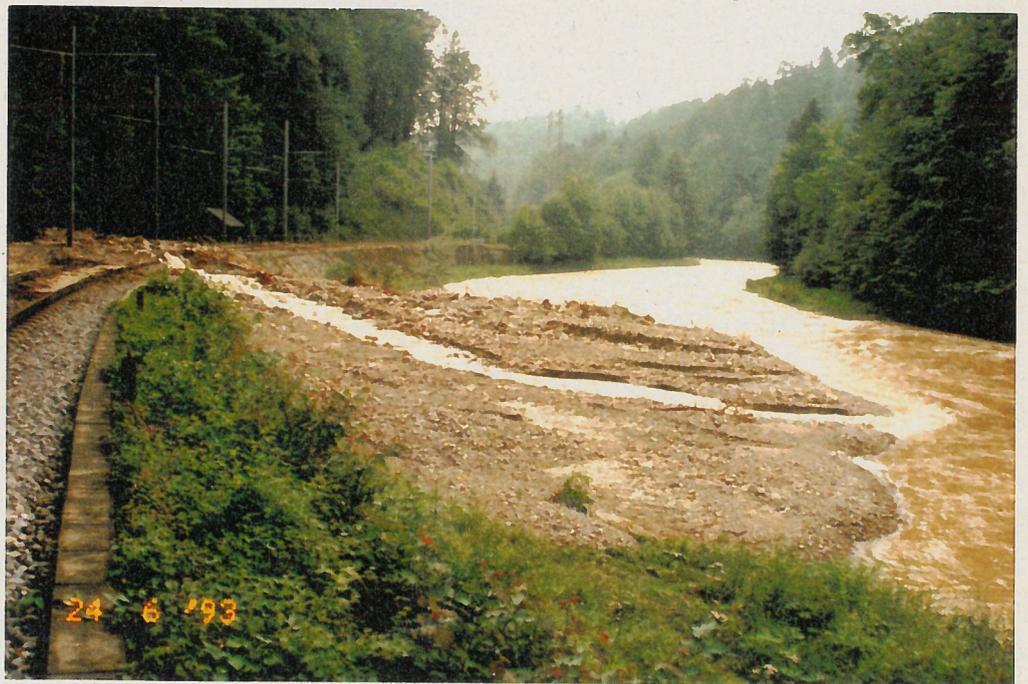
*Bild 14: Geschiebeablagerungen in der Sihl bei der Mündung des Eichbaches (24.6.93)*

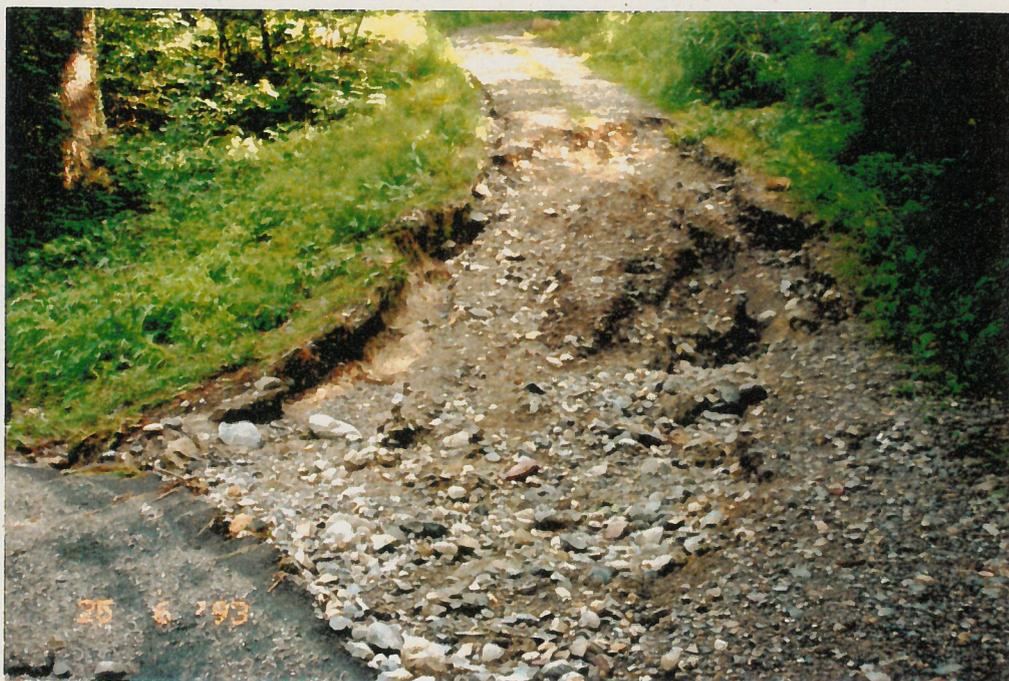
*Bild 15: Erosionen am Erlenmoosweg (25.6.93)*

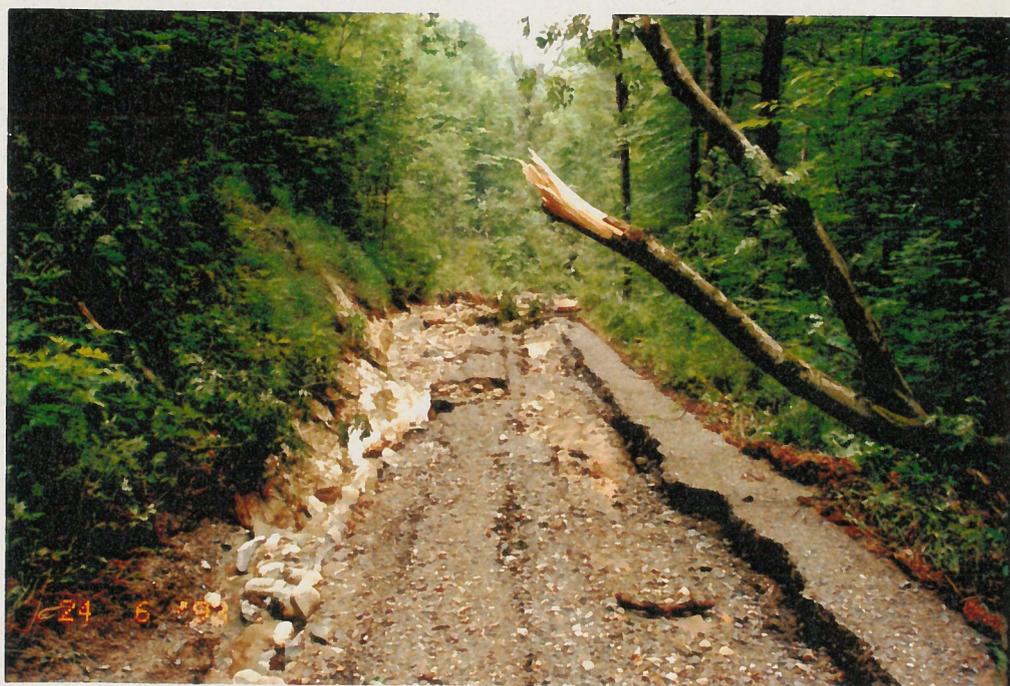
*Bild 16: Erosionen an der Albishornstrasse (24.6.93)*

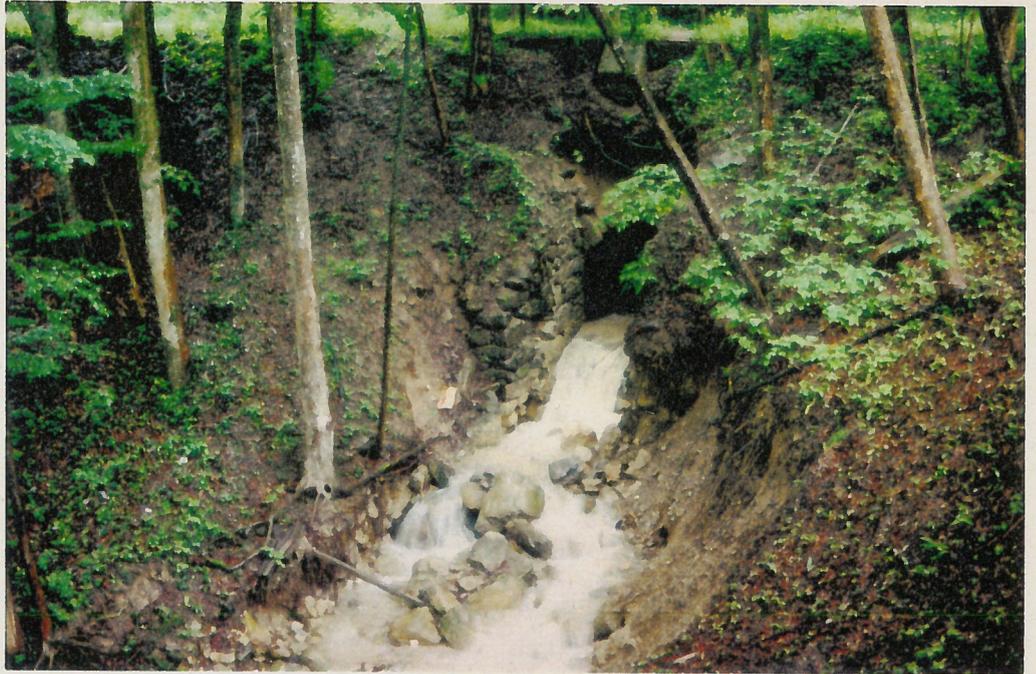
*Bild 17: Unterwasserseite Durchlass Scheidbachweg am 4.6.87*

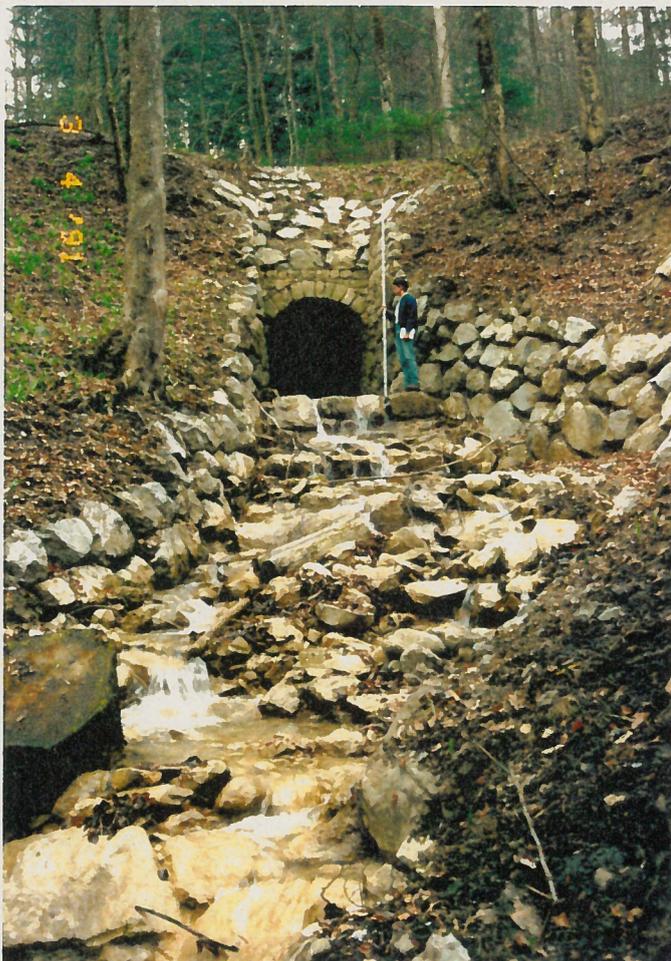
*Bild 18: Unterwasserstrecke Durchlass Scheidbachweg nach Verbauung Ende der 80er Jahre (3.4.91). Die Verbauung hat dem Hochwasser vom 23.6.93 nicht standgehalten.*

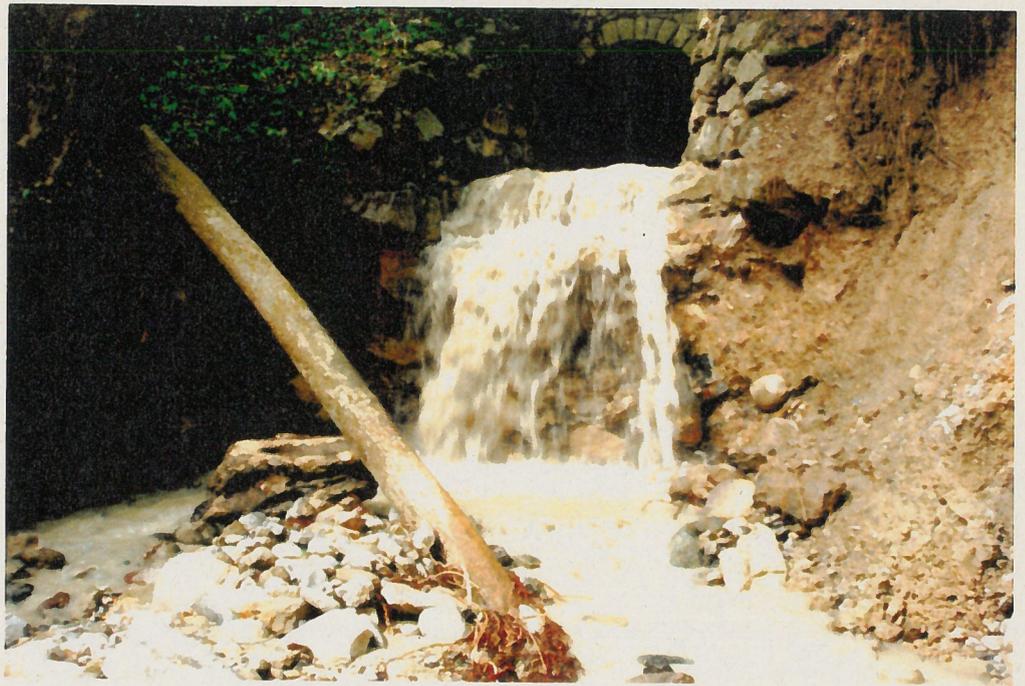
Hier wurde die frühere Pflasterung durch das Hochwasser zerstört, es traten zudem bis 2 m tiefe Erosionen auf. Das Durchlassbauwerk beim Scheidbachweg war durch die Erosionen gefährdet (Anhang C, Bild 19).

*Bild 19: Starke Erosionen und Kolkerscheinungen beim Durchlass Scheidbachweg (25.6.93)*

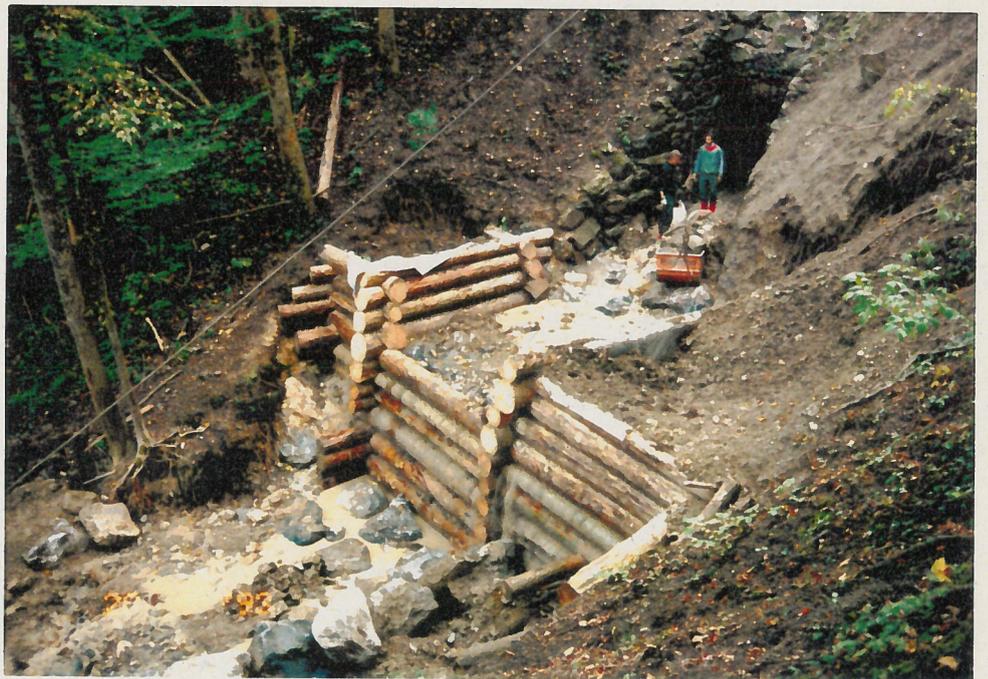
*Bild 20: Fertiggestellte Holzsperrre beim Durchlass Scheidbachweg (20.9.93)*

Zur Sicherung dieses Abschnittes wurden drei massive Holzkastensperren erstellt (Anhang C, Bilder 20 bis 22). Die ausführende Forstequipe stand unter Leitung des Revierförsters E. Rhyner. Die Massnahme wurde mit dem Amt für Gewässerschutz des Kantons Zürich besprochen und am 11. Februar 1994 nachträglich formell bewilligt.

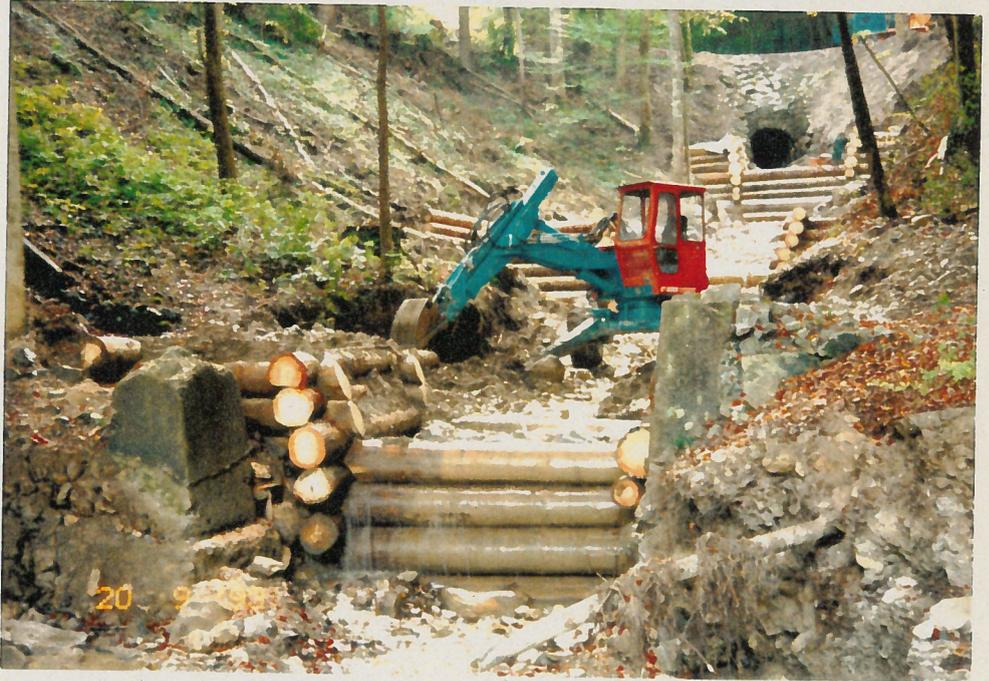
*Bild 21: Sperrentreppe zwischen Durchlass Scheidbachweg und Sihltalstrasse, kurz vor Fertigstellung (20.9.93) [siehe auch Bilder 17, 18, 19 und 20]*

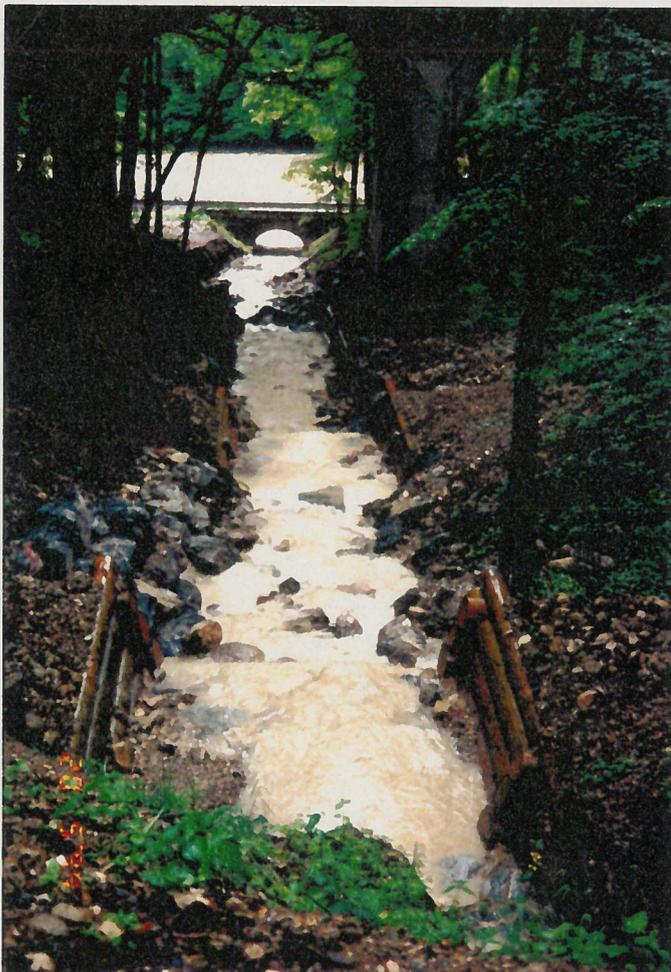
*Bild 22: Sperrentreppe zwischen Scheidbachweg und Sihltalstrasse nach der Belastungsprobe vom 18./19. Mai 94 (20.5.94)*

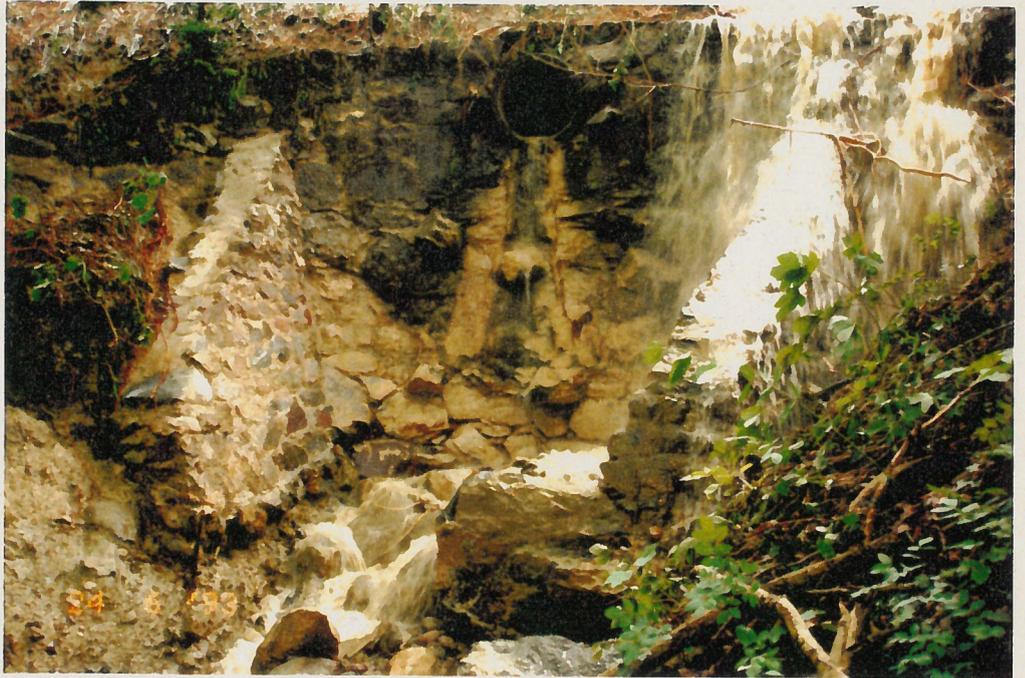
Das Auslaufbauwerk des Durchlasses wurde durch die Wassermassen unterkolkt (Anhang C, Bild 23), zudem wurden direkt anschliessend zwei bis drei alte Sperren zerstört. Das Durchlassbauwerk hätte durch ein weiteres Fortschreiten der Erosion zum Einsturz gebracht werden können. Zur

*Bild 23: Starke Erosionen und Kolkerscheinungen beim verstopften Durchlass des hinteren Eichbaches unterhalb der Sihlwaldstrasse (24.6.93)*

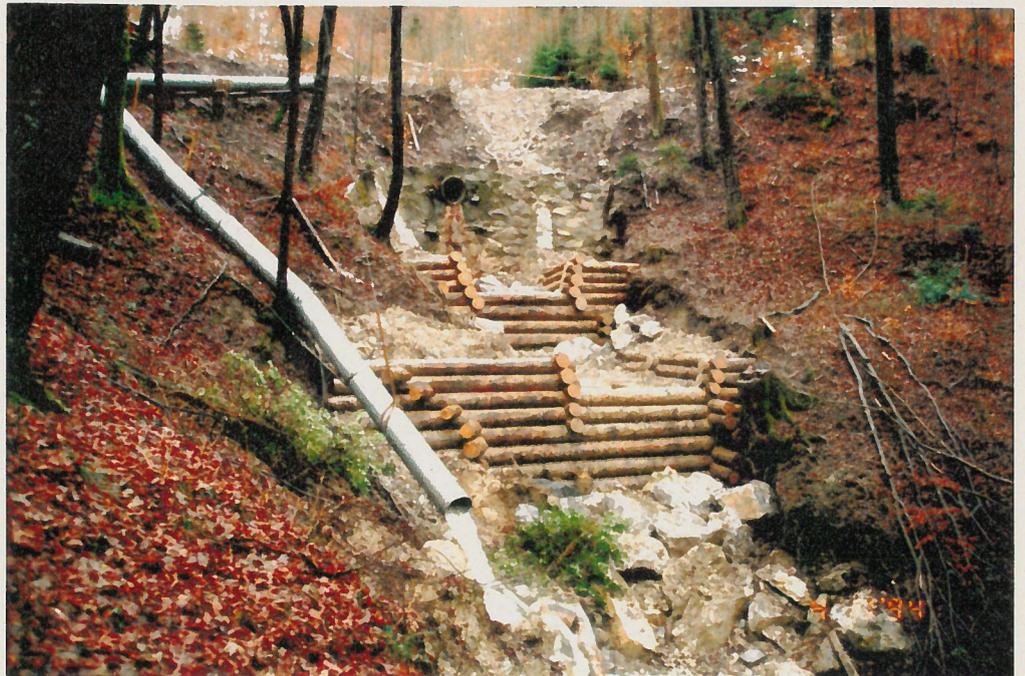
*Bild 24: Fertiggestellte Sperrentreppe unterhalb der Sihlwaldstrasse im April 1994 (4.1.94)*

Sicherung wurden deshalb, nach Abschluss der Arbeiten zwischen Scheidbachweg und Sihltalstrasse, durch die gleiche Equipe zwei Holzkastensperren erstellt (Anhang C, Bild 24).

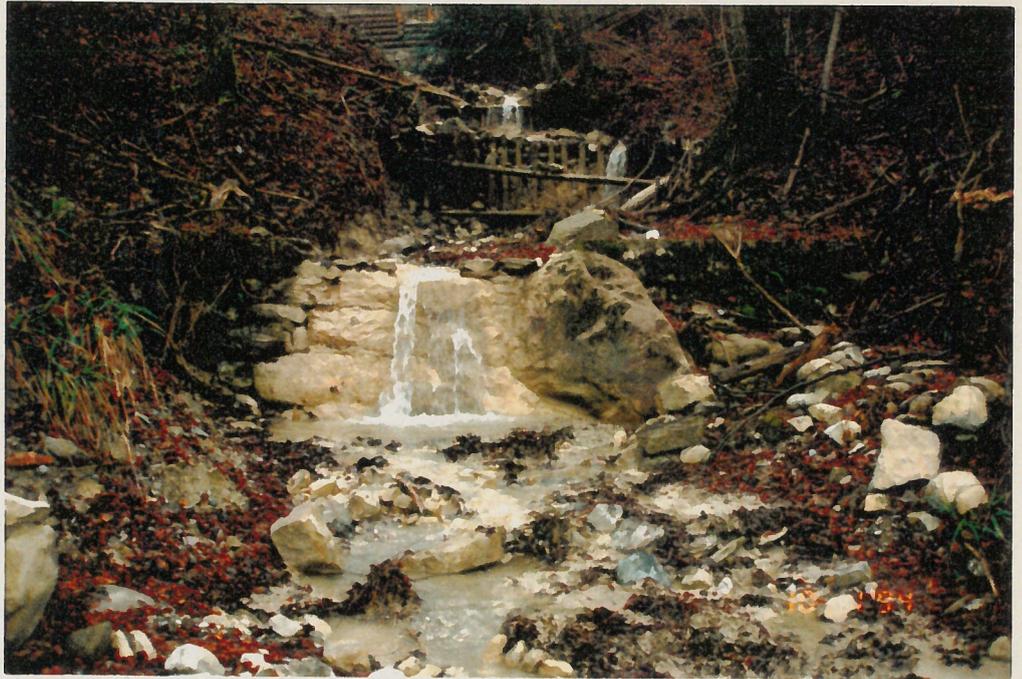
Unterhalb der zwei neu erstellten Holzsperrern waren bis anhin sieben alte, teilweise stark baufällige Sperrern vorhanden (Anhang C, Bild 25). Von einer Erneuerung, bzw. Instandsetzung dieser Sperrern wurde bereits vor dem Hochwasser 1993 gesprochen. Ein entsprechendes Projekt wurde am 18. Mai 1994 zur Bewilligung an das Amt für Gewässerschutz und Wasserbau des Kantons Zürich eingereicht. Die Bewilligung wurde am 14. Dezember 1994 erteilt. Die Sperrern sind in der Zwischenzeit realisiert worden (Anhang C, Bild 26).

*Bild 25: Schadhafte und teilweise zerstörte alte Sperren unterhalb der neu erstellten Sperrentreppe (oben im Bild) unterhalb der Sihlwaldstrasse am hinteren Eichbach (10.1.94)*

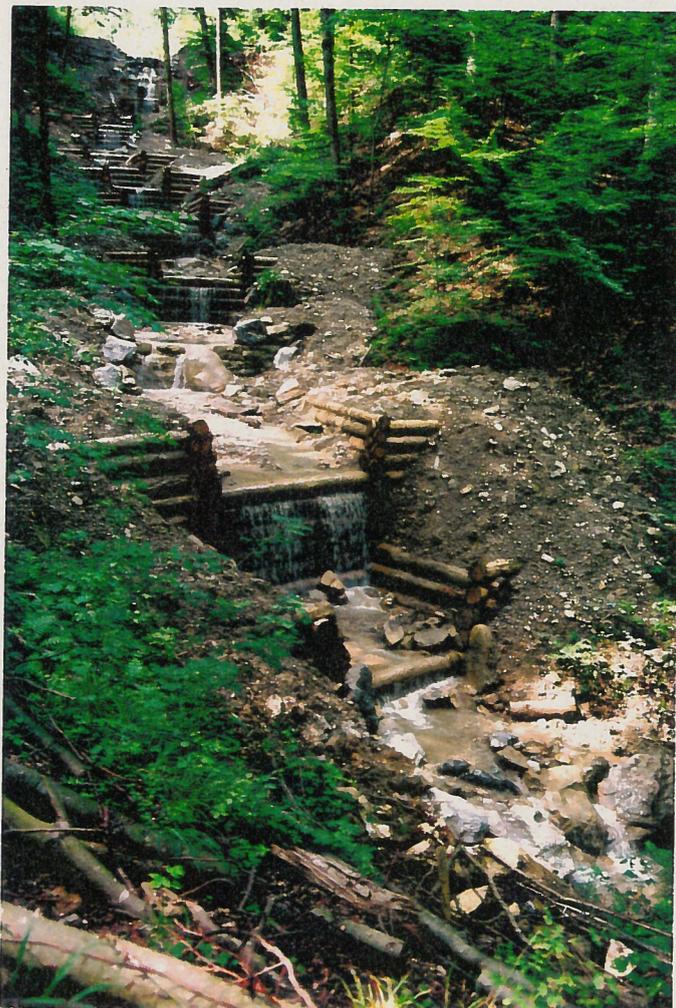
*Bild 26: Gesamtübersicht der neu erstellten Sperren unterhalb der Sihlwaldstrasse am hinteren Eichbach (10.8.95)*

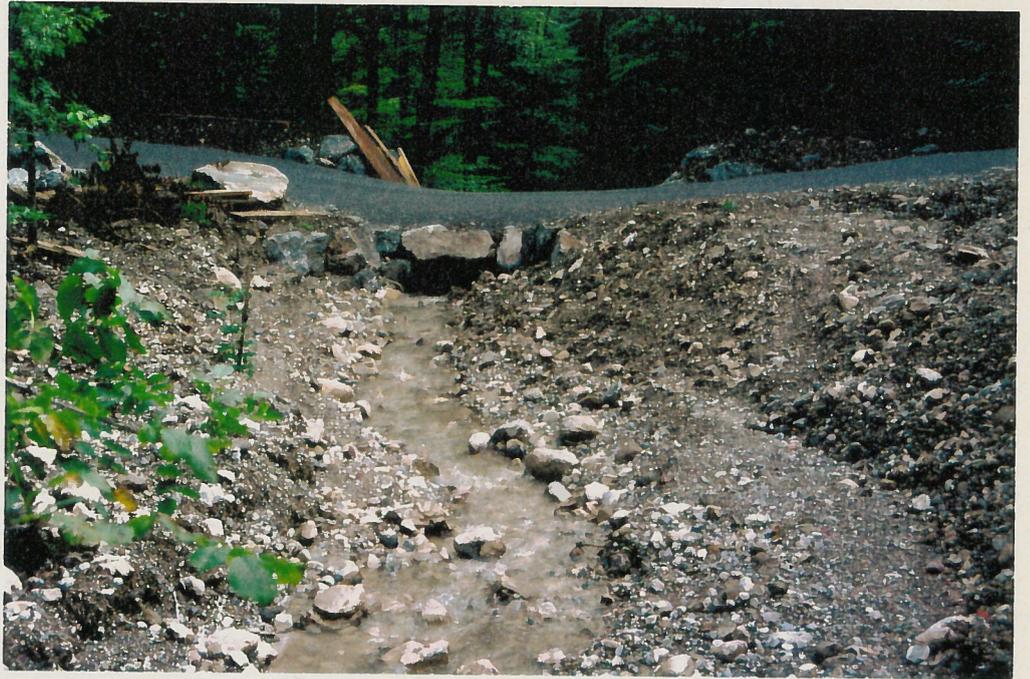
*Bild 27: Furt Sihlwaldstrasse am hinteren Eichbach (10.8.95)*

Da die Sihlwaldstrasse auch im Rahmen der Naturlandschaft Sihlwald als Fahrstrasse erhalten bleibt, wurde ein neuer Durchlass kombiniert mit einer Furt erstellt (Anhang C, Bild 27). Das entsprechende Projekt wurde am 25. Januar 1994 vom Amt für Gewässerschutz des Kantons Zürich bewilligt.

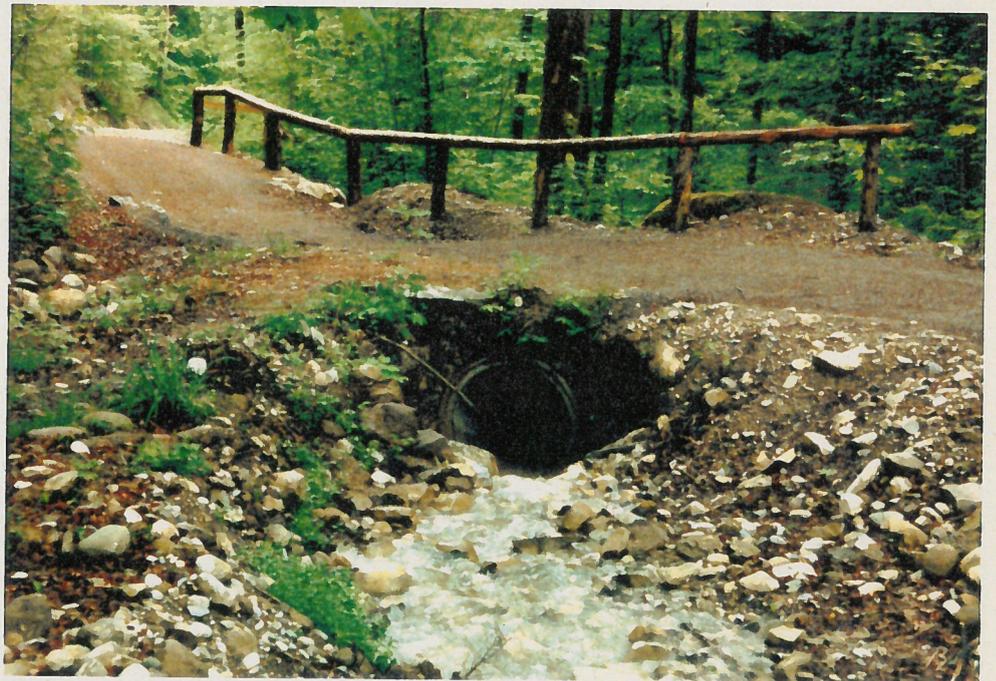
*Bild 28: Albishornstrasse, instandgesetztes Teilstück mit Furt (19.5.95)*

Die Albishornstrasse ist heute wieder befahren. Die Durchlässe sind wo nötig neu erstellt und mit Furten kombiniert worden (Anhang C, Bild 28).

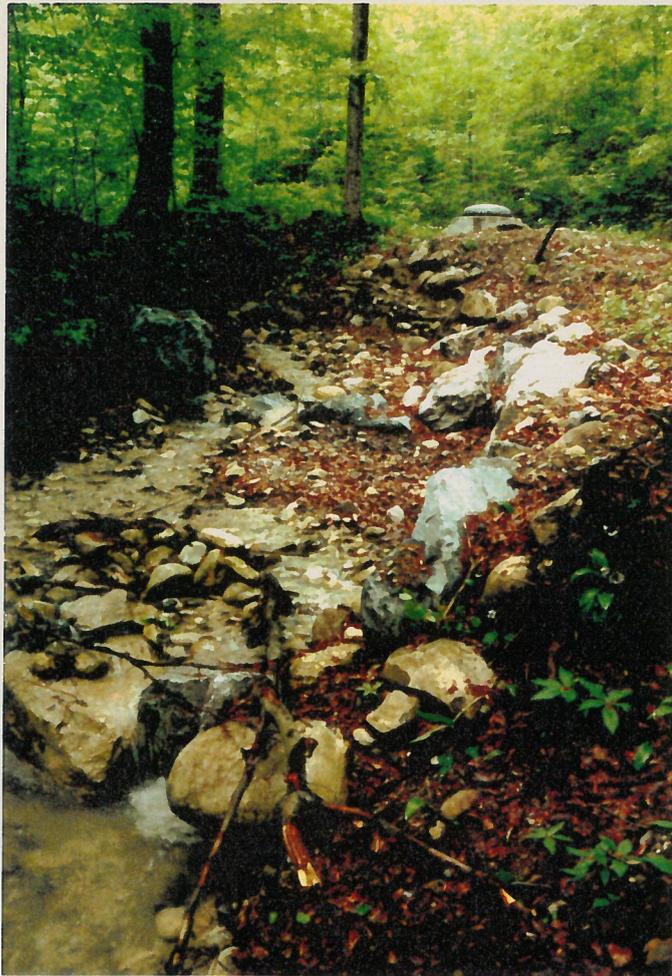
**Bild 29: Vorderer Eichbach, instandgestellt im Bereich der Wasserfassung oberhalb des Eichbachtobels (19.5.95) [siehe auch Bilder 5 und 6]**

Die Wasserleitung der Wasserfassung oberhalb des Eichbachtobels wurde wieder zugedeckt und der entsprechende Bachabschnitt saniert (Anhang C, Bild 29).

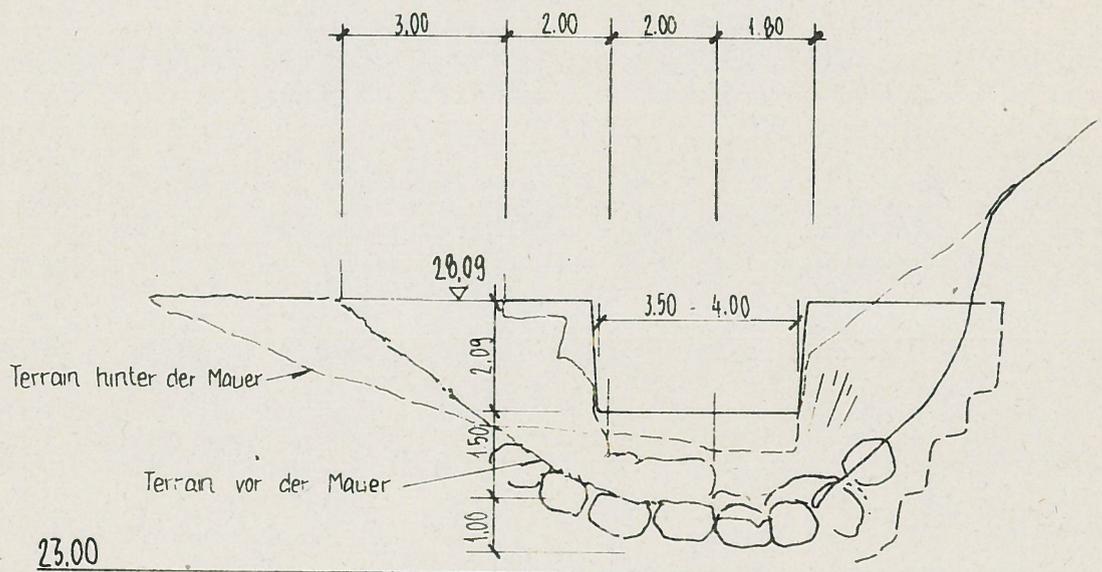
**Bild 30: Neue Sperre nach dem Zusammenfluss vorderer und hinterer Eichbach gerade oberhalb des Scheidbachweges (Projekt) [siehe auch Bilder 3 und 4]**
