**Naturlandschaft Sihlwald  
Wasserbau und Sicherheit**

**Hochwasserereignis vom 23. Juni 1993**

**Dokumentation, Wertung und Folgerungen**

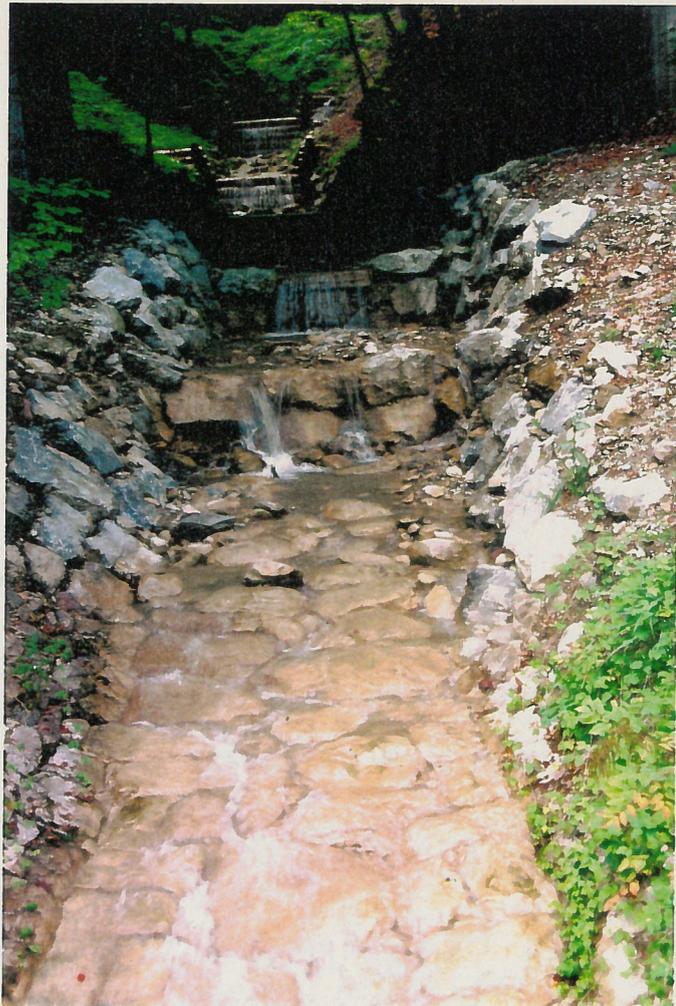
**Bild 31: Eichbach zwischen Durchlass Scheidbachweg und SZU-Brücke, mit Holz- und Blockverbau (18.8.95)**

(Die Sicherung der Reststrecke bis zur Brücke der SZU wurde anschliessend unabhängig vom Stadtforstamt mit Blockschwellen und Schussrinne bewerkstelligt (Anhang C, Bild 31). Auch die Eichbachmündung in die Sihl ist heute saniert (Anhang C, Bild 32).

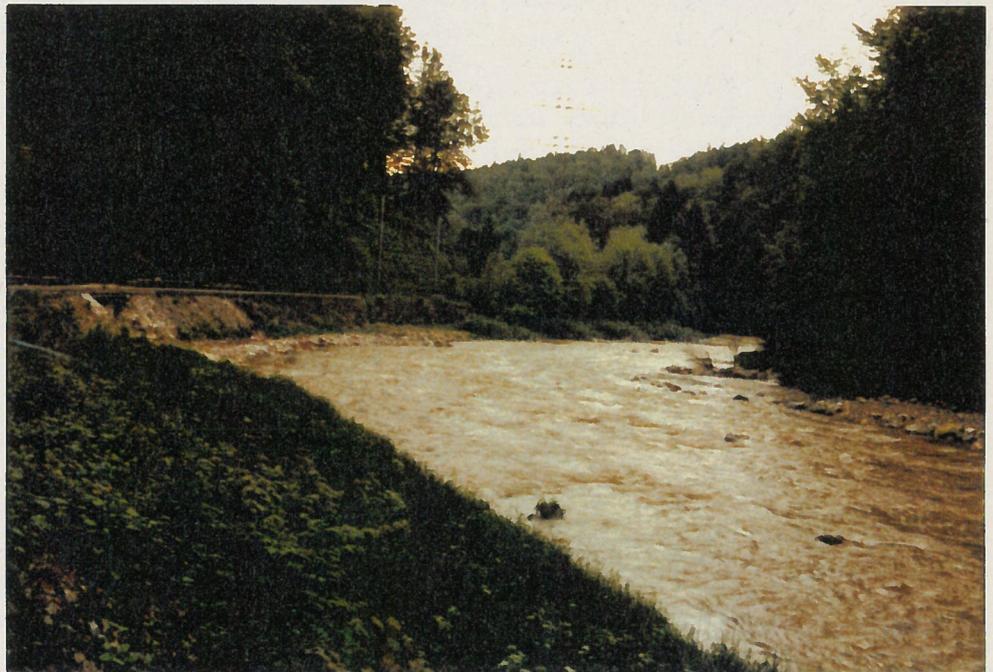
**Bild 32: Eichbachmündung in die Sihl (19.5.95) [siehe auch Bild 14]**
