NATURLANDSCHAFT SIHLWALD

Teilstudie Wasserbau & Sicherheit

Teilstudie E: Wasserbau und Sicherheit

Bericht 1530-1
November 1988
HWW/AST/bg

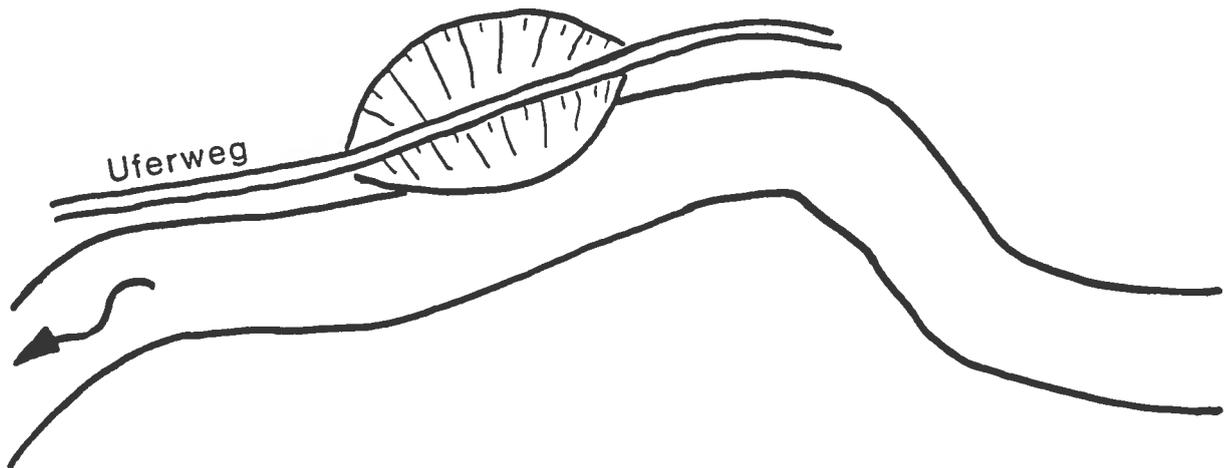
b) Uferrutschungen:

Hangrutsch

Rutschmasse nicht entfernen, Pionierpflanzen ansiedeln lassen, ev. Fussicherung
