Gewässerinventar Parc Ela

Parc Ela

Beilage zum Praktikumsbericht

Autorin: Sabrina Schmid

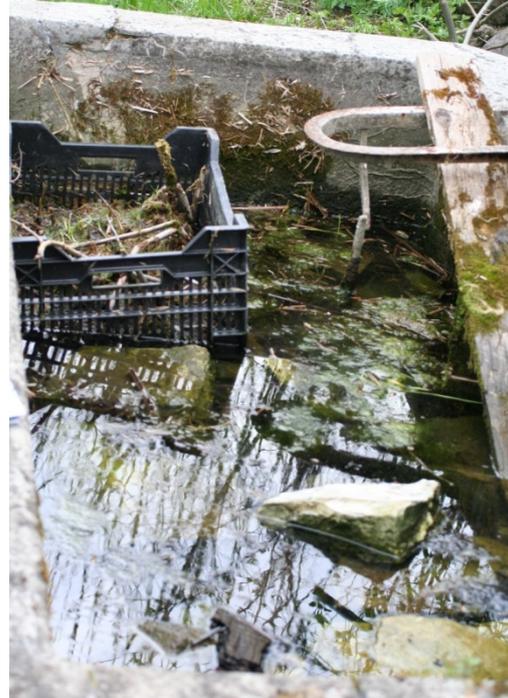
Gemeinde Alvaschein

Der Brunnen Mistail liegt unterhalb der Kirche Mistail am Wanderweg nach Tiefencastel. Hinter dem Brunnen befindet sich eine Steinmauer.

Der Brunnen wird nicht mehr als Brunnen genutzt. Er ist mit Steinen angefüllt und hat ein Brett als Ein-/Ausstiegsmöglichkeit. Das Wasser steht ca. 20 cm tief. Mehrere Steine und ein „Plastikkistli“ befinden sich im Brunnen drin. Algen bilden die einzige Wasservegetation. In der Nähe finden sich viele Rückzugsorte. Obwohl der Brunnen kein natürlicher Lebensraum ist, scheint er den Ansprüchen des Grasfrosches zu genügen. Der Brunnen ist undicht, die Wasserzufuhr wird durch Anwohner manuell geregelt.

- Abdichten des Brunnens. Der Brunnen ist undicht, die Wasserzufuhr wird durch Anwohner manuell geregelt.
- Anlage eines Amphibienteiches prüfen. Anwohner würden gerne einen Teil der Eigenleistung erbringen. In der Nähe der Kirche ist dies mit dem Denkmalschutz nicht vereinbar. Eine natürliche Wasserzufuhr muss gewährleistet sein.

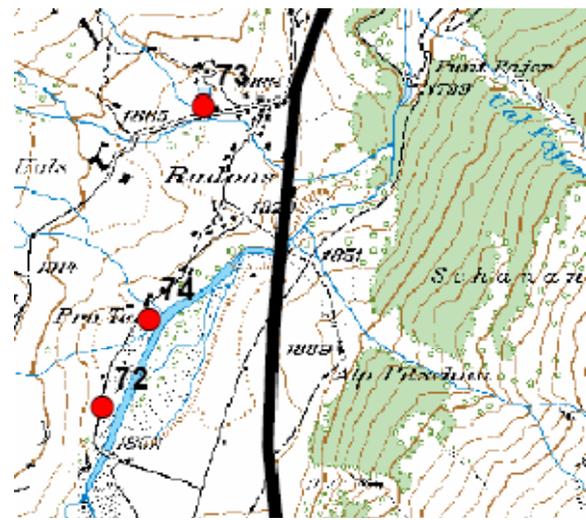
Gemeinde Riom-Parsonz

In Radons unterhalb des Berghauses Radons befindet sich dieser Amphibienweiher. Er liegt in einer Wiese am Rande eines Flachmoorgebietes und ist von der Strasse her sichtbar. Direkt am Gewässer findet sich der Feldweg in Richtung Berghaus Radons. Unterhalb des Gewässers hat es einen Parkplatz. In der Wiese finden sich viele Wiesengewächse und Orchideen (Knabenkraut, Klappertopf, Pippau, Rapunzel, Rotklee, Vergissmeinnicht, etc.). Mit dem Auto gut erreichbar.

Das Gewässer hat einen Durchmesser von ungefähr 16 Metern. Es wird von einem Zufluss gespiesen, scheint aber undicht zu sein, denn ein Ausfluss ist nicht vorhanden. Wasserpflanzen sind nur vereinzelt vorhanden. Durch seine Lage auf einer Terrasse ist er gut besonnt. Rückzugsorte sind keine vorhanden.

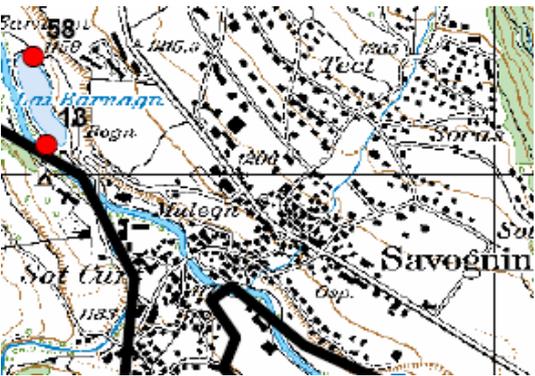
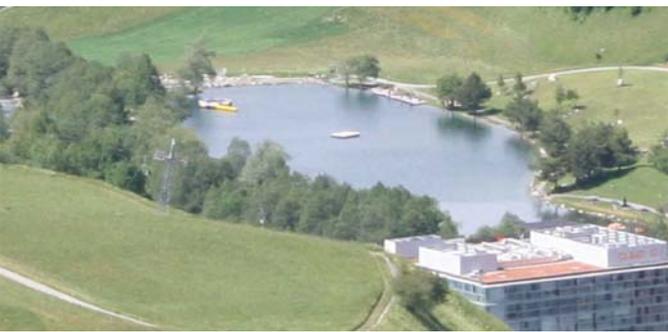
9.3. Lai Barnagn/Badesee (ID 58)

<p>Beschreibung Lage: Der Badesee/Lai Barnagn wird im Winter als Parkplatz für die Bergbahnen genutzt und liegt dem entsprechend in der Nähe der Talstation. In der Umgebung befindet sich ein Kiosk und ein Minigolfplatz. Bei warmen Temperaturen wird der Badesee intensiv genutzt, sowohl von Einheimischen als auch von Gästen. Der Rand des Badesees wird regelmässig gemäht. Rückzugsorte für Amphibien sind nicht vorhanden.</p>	
<p>Beschreibung Gewässer: Der Badesee hat einen geteerten Grund auf dem keine Pflanzen wachsen können. Der Uferbereich ist mit grossen Steinblöcken versehen und bietet den Amphibien Unterschlupf. Da der Badesee im Winter abgelassen wird, finden sich keine mehrjährig im Wasser lebenden Organismen.</p>	
<p>Fauna, Schwerpunkt Amphibien: Im Badesee findet man eine grosse <u>Erdkröten</u>population. Der <u>Bergmolch</u> und der <u>Grasfrosch</u> finden sich ebenfalls in grosser Zahl ein. Durch den Mangel an Rückzugsgebieten in der nahen Umgebung des Badesees, werden viele Amphibien von anderen Tieren gefressen. Der Bergmolch kommt in einer so grossen Zahl vor, dass er den Grasfrosch total plündert.</p>

<p>Mögliche Aufwertungen: ° Keine. Die intensive touristische Nutzung plant eigentlich das Vorkommen der Amphibien nicht ein. Besser ist eine Aufwertung des Teiches neben dem Badesee (ID 13), damit möglichst viele Amphibien diesen Teich benützen und anstatt des Badesees.</p>	
<p>Eignung als Exkursionsgebiet: **** Sehr gut. Liegt mitten in Savognin, ist aber kein typischer Weiher, durch seine Nutzung im Winter. Trotz- oder gerade wegen der fehlenden Rückzugs- und Versteckmöglichkeiten können die Amphibien wunderbar beobachtet werden. Kombination mit Weiher neben Badesee (ID 13) möglich. „Öffnungszeiten“: Mai - Oktober</p>

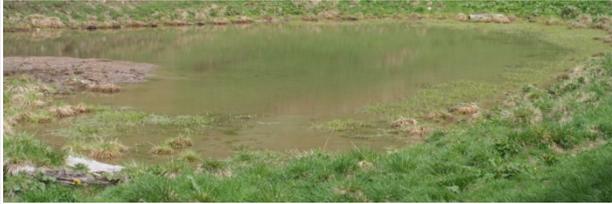
9.4. Alp Tscharnoz (ID 78)

Beschreibung Lage: <p>Die Alp Tscharnoz befindet sich oberhalb Savognin auf der linken Talseite. Erreichbar ist die Alp mit einem Fahrzeug und Fahrbewilligung über die Alp Tarvish. Auf der Alp Tscharnoz hat es eine Alphütte für den Hirten und ein Viehstall. Hinter diesen beiden Gebäuden befindet sich ein flacher Weiher, der im Sommer in Mitten der Viehweide liegt und als Tränke dient. Rückzugsgebiet für die Amphibien bildet einzig ein Wald, der aber weit entfernt ist. Der Weiher ist von Savognin her per Auto erreichbar (Sonderbewilligung, da Fahrverbot).</p>	
Beschreibung Gewässer: <p>Der Weiher wird von einem Bach gespeist und besitzt einen rückgestauten Abfluss. Er ist flach und besitzt eine teilweise deckende Wasservegetation. Im Sommer sinkt der Wasserspiegel ab und Trittschäden durch das Vieh sind vorhanden. Die Grösse variiert, liegt aber ungefähr bei einem Durchmesser von 10 Metern.</p>

Fauna, Schwerpunkt Amphibien: <p>Neben dem Tümpel hatte es <u>Grasfroschlaich</u>. Dieser war aber im Trockenem (Ende Mai 2009). <u>Bergmolche</u> kommen zahlreich vor.</p>	
Mögliche Aufwertungen: ° <p>Keine. Der Weiher wird gepflegt (Annahme: Pflege erfolgt durch die Bewohner der Alpbäude).</p>	
Eignung als Exkursionsgebiet: *** <p>Gut. Sehr schöner Ausblick und leicht zugänglicher Weiher mit vielen Bergmolchen. Genügend Platz auch für grosse Gruppen. Die Wanderung ist relativ steil und sehr weit (1-2 Stunden).</p>

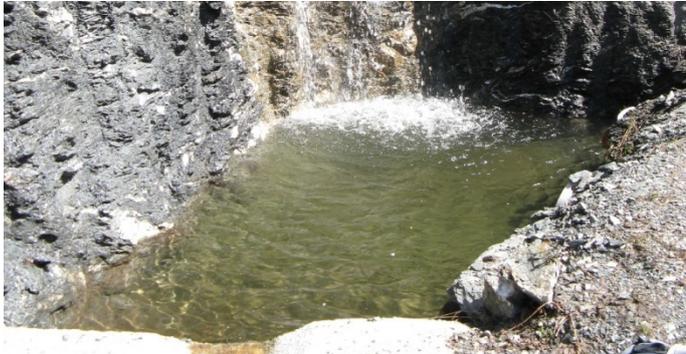
10.1. Fassung Tinizong (ID 14)

Beschreibung Lage: <p>Das Gewässer liegt oberhalb des Dorfes Tinizong an einem Feldweg, der in der Kurve von der Strasse ins Val d'Err abgeht. Das Fahrverbot beginnt auf der Höhe der Kurve. Der Feldweg führt durch den Wald und enthält eine Vertiefung am Rand, die das Wasser zur Fassung bringt. Die Fassung dient als Hochwasserschutz und wurde 2002 nach den Unwettern erstellt. Sie entwässert das Gebiet und leitet das Wasser am Dorf vorbei. Eine zweite Fassung ist am anderen Ende des Dorfes vorhanden. Bei dieser zweiten Fassung wurden Steine als Ausstiegshilfen ins Gewässer gelegt.</p>	
Beschreibung Gewässer: <p>Die Fassung ist ein tief eingesenktes kleines Becken, das von der Strasse und einem Wasserfall gespiesen wird. Der Abfluss des Wassers erfolgt über ein Rohr in Richtung Dorf. Das Becken ist sehr tief und hat keine Ausstiegsmöglichkeiten für die Amphibien. Wasservegetation kann auf dem felsigen Untergrund keine wachsen.</p>

Fauna, Schwerpunkt Amphibien: <p>Glücklicherweise keine, da die Amphibien keine Ausstiegsmöglichkeit hätten, ausser durch das Abflussrohr, welches aber in einem schnellen Bach mit Wasserfällen mündet.</p>	
Mögliche Aufwertungen: °° <ul style="list-style-type: none">- Falls nötig/möglich ein Brett rein stellen.	
Eignung als Exkursionsgebiet: * <p>Da das Gewässer als Laichgebiet untauglich ist, eignet es sich auch nicht als Exkursionsgebiet.</p>

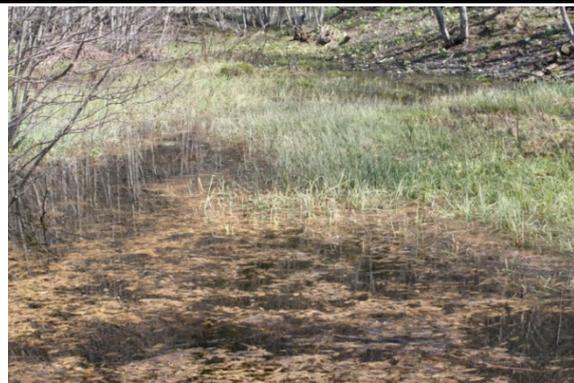
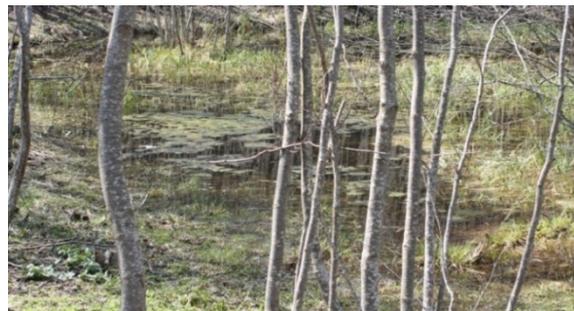
10.2. Palex (Pro Natura Schutzgebiet) (ID 17.1 und 17.2)

Die beiden Gewässer liegen neben einander am Rand des Pro Natura Schutzgebietes Palex in der Rona-Ebene. Das Schutzgebiet befindet sich neben der Gelgia/Julia oberhalb Rona. Es liegt in einer intensiv genutzten Wiese. Der Gewässerrand ist bewaldet und besitzt einen dichten Unterwuchs (Auengebiet).

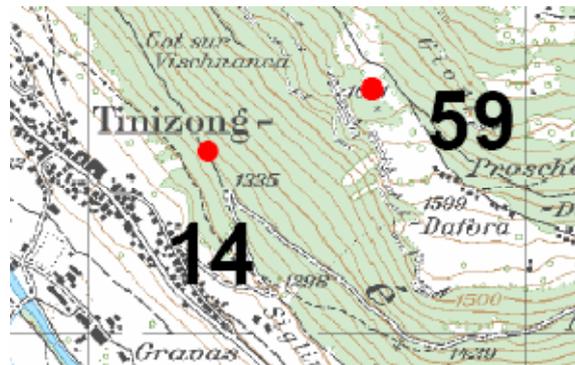
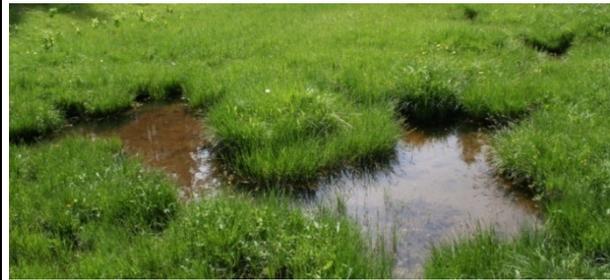
10.3. Proschen, Gioppa (ID 59)

Das Gewässer liegt oberhalb des Dorfes Tinizong in Proschen. Geht man durch Proschen hindurch findet man am Ende des Dorfes linkerhand den Zugang zu einem Moorgebiet (Flachmoor), in dem sich die offenen Wasserflächen befinden. Der Zugang mit Autos ist mit Fahrbewilligung gewährleistet.

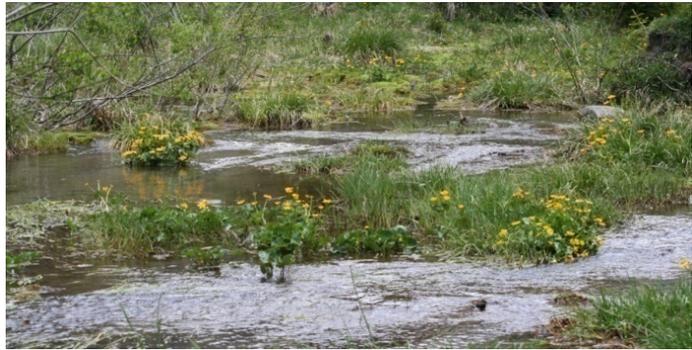
10.5. Pensa (ID 81)

Im Val d'Err vor Pensa an der Abzweigung zu Demat verzweigt sich der Ragn d'Err und bildet ein Flachmoor mit vielen langsam fließenden, verzweigten offenen Wasserflächen. Neben dem Gebiet befinden sich der Feldweg nach Pensa und ein Grillplatz. Hecken und Einzelbäume bieten den Amphibien Rückzugsorte.

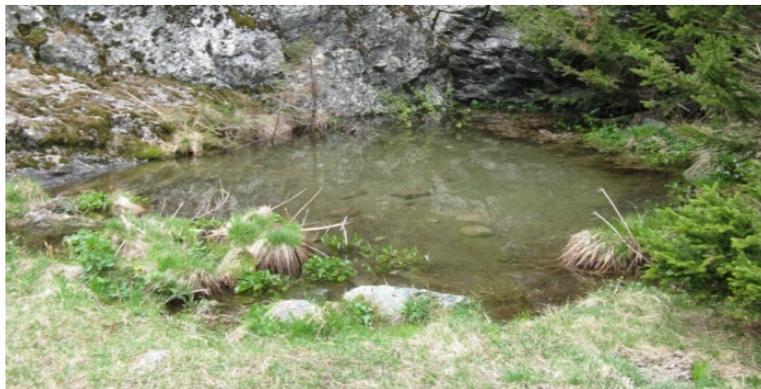
11.1. Sot la Sessa (ID 15)

Der Weiher liegt unterhalb einer Felswand zwischen drei Findlingen. Zwischen der Felswand und der Hauptstrasse nach Bivio befindet sich noch eine Wiese. Der Weiher wird von einem Bach gespeist, der unter den Findlingen durchdrückt, grösstenteils aber daran vorbei fliesst. Hinter den Findlingen läuft ein Feldweg.

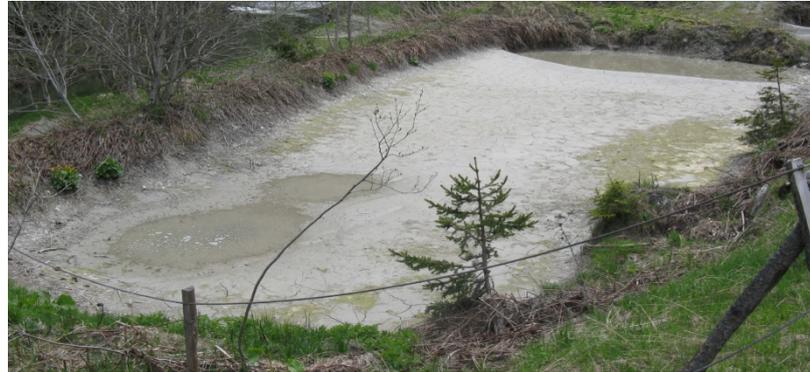
11.2. Kieswerk Signarell (ID 16)

An der Julierstrasse zwischen Rona und Mulegns liegt das Kieswerk Signarell an dessen nördlichen Rand sich drei Becken befinden. Auf der anderen Seite des Gewässers liegt die Gelgia, welche von den Amphibien durchquert werden muss. Gegenüber dem Kieswerk befindet sich ein Parkplatz, von welchem aus die Weiher erreichbar sind. Das Gewässer ist durch einen Zaun geschützt.

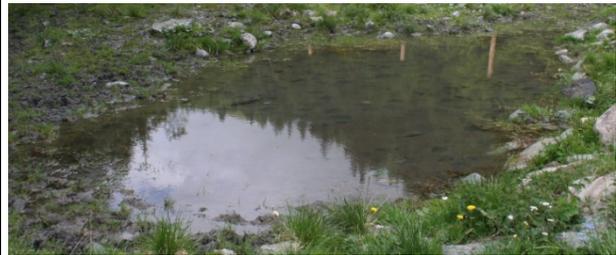
11.3. Val Faller (ID 120)

Neben der Strasse ins Val Faller auf der Höhe der Naturwaldreservatstafel befindet sich vor der Brücke über den Bach ein Weiher. Er liegt zwischen der Strasse und einem bewaldeten Abhang. Der Weiher ist per Auto erreichbar (Fahrbewilligung, Schlüssel Barriere). Zu Fuss dauert die Wanderung von Mulegns eine gute halbe Stunde.

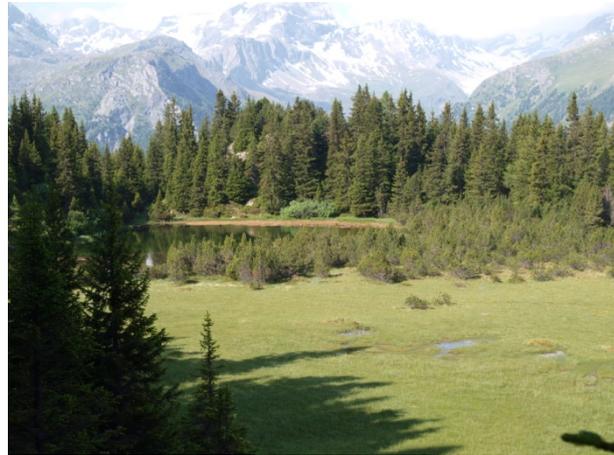
12.1. Lai Neir (ID 69)

Der Lai Neir befindet sich auf einer Terasse unterhalb der Alp Flix im Wald. Ein Wanderweg führt entlang der Lais da Flix zum Lai Neir und weiter nach Sur. Nördlich des Lai Neir findet man ein Hochmoor mit schöner Ausbildung von Bülden und Schlenken. Das Gebiet ist ein ProNatura Schutzgebiet.

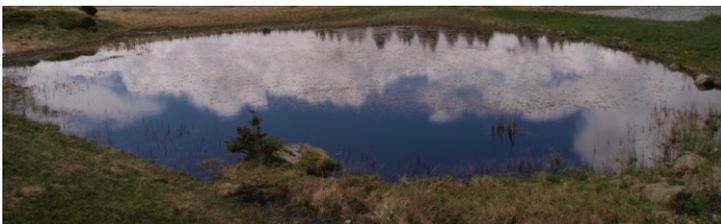
12.2. Lais da Flix (ID 70.1, 70.2 und 70.3)

Die Lais da Flix befinden sich am Rand der Alp Flix nördlich von Cuorts in Richtung Savognin an einem Wanderweg. 70.1 und 70.2 sind dem grösseren See (70.3) vorgelagert. Der Raum Lais da Flix ist ein intensiv genutzter Erholungsraum für Menschen und Hunde. Einzelne Teile der Umgebung sind locker bewaldet und es hat viele Zwergsträucher. Der Grossraum Alp Flix ist eine bekannte Moorlandschaft.

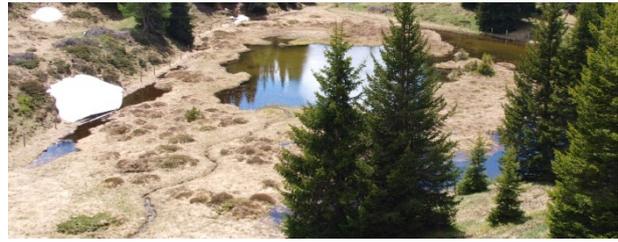
12.3. Lais Tatgeas (ID 71)

Die Lais Tatgeas befinden sich am Forscherparcours Alp Flix unterhalb des Wanderweges nach Rona. In der nahen Umgebung findet man lichten Fichtenwald. Das Hochmoor ist durch einen Viehzaun geschützt (Hege Sommer 2003 erstellt) und darf nicht betreten werden. Der Grossraum Alp Flix ist eine bekannte Moorlandschaft von nationaler Bedeutung

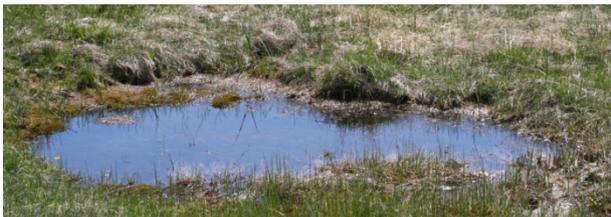
12.5. Alp Flix, Ticketautomat (ID 83)

Beschreibung Lage: Das kleine Weiherslein liegt in der Wiese neben dem Ticketautomaten unterhalb des Weihers Tgalucas. Die Wiese ist in diesem Teil sehr feucht (Flachmoor). In der Nähe führt ein Wanderweg vorbei. Durch die Wiese führt ein Bach. Rückzugsorte sind keine vorhanden.	
Beschreibung Gewässer: Der kleine Weihers hat einen Durchmesser von ungefähr 2 Metern. Die Wasservegetation ist zum Teil deckend. Der Weihers ist gut besonnt und weniger als einen Meter tief. Im Verlauf des Sommers fällt der Weihers teilweise trocken.	
Fauna, Schwerpunkt Amphibien: Der <u>Grasfrosch</u> kommt im kleinen Weihers vor und pflanzt sich da auch vor.	
Mögliche Aufwertungen: ° - Keine.	
Eignung als Exkursionsgebiet: * Nicht geeignet, trittempfindliches Umland. Zu klein, dadurch wenig Platz.

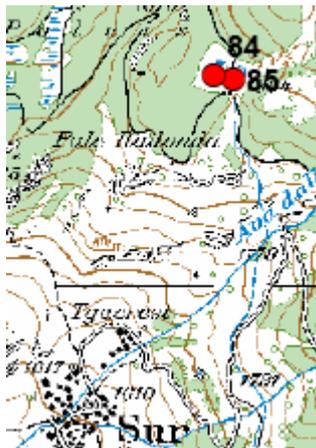
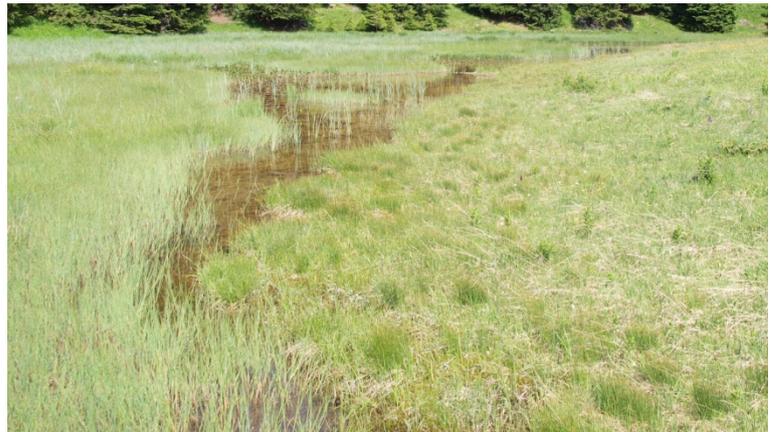
12.6. Pale Radonda, Moor (ID 84)

In einer Lichtung unterhalb der Alp Flix befindet sich ein grosses Übergangsmoor mit ausgedehnten Schlenken (Hochmoorgebiet). In der näheren Umgebung befindet sich ein Feldweg, ein künstlich angelegter Teich und Wald. Zwischen Feldweg und Übergangsmoor hat es einen sehr artenreichen Trockenstandort. Das Gewässer kann entweder mit einem Fahrzeug mit Fahrbewilligung oder zu Fuss erreicht werden

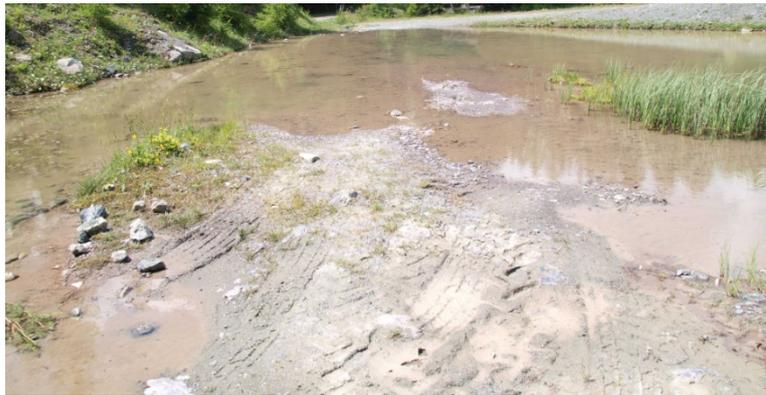
12.7. Pale Radonda (ID 85)

In einer Lichtung unterhalb der Alp Flix befindet sich der künstlich angelegte Teich. Er liegt anschliessend an einen Feldweg und ist von diesem teilweise durch einen Damm abgetrennt. Im hinteren Teil des Teiches begrenzt ein steiler Abhang den Teich. Der Abhang ist an den flachen Stellen bewaldet. Der Damm und der Feldweg sind mergelig, wie auch der Untergrund des Teiches. Das Gewässer kann entweder mit einem Fahrzeug mit Fahrbewilligung oder zu Fuss erreicht werden

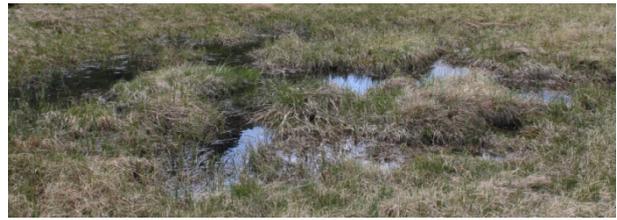
12.9. Pro Davains (ID 112)

Das Moorgebiet (Flachmoor) mit kleinen offenen Wasserflächen befindet sich zwischen Kanonensattel und Salategnas (Alp Flix) direkt neben dem Wanderweg auf einer Terrasse. Das Moor hat ungefähr einen Durchmesser von 30 Metern. In der Umgebung finden sich Pflanzen der Zwergstrauchgesellschaft und ein geröllreicher Abhang.

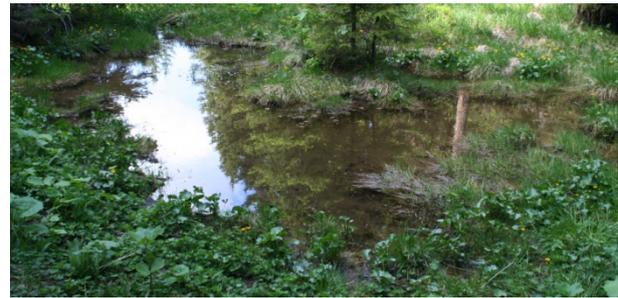
12.10. Sruba (ID 113)

Neben dem Wanderweg Salategnas (Alp Flix) – Marmoreraustausee (Mitte) findet man in einer kleinen Waldlichtung hangaufwärts einen kleinen Weiher. Der Weiher ist nur zu Fuss erreichbar. In der Umgebung finden sich viele Bäume, Felsen und Totholz, welches den Amphibien als Rückzugsort dienen kann.

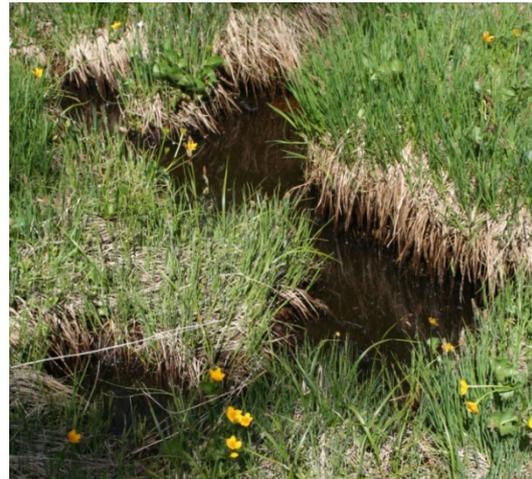
12.11. Mottas (ID 114)

Der Wanderweg Salategnas (Alp Flix) – Marmoreraustausee führt über eine Lichtung bevor er sich verzweigt (Alp Natons oder direkt Marmoreraustausee), in der sich eine kleine offene Wasserfläche befindet. Im nahe gelegenen Wald finden die Amphibien viele Rückzugsorte.

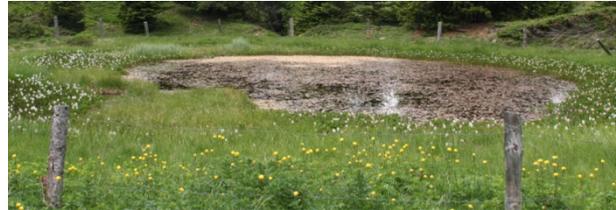
12.13. Lai digl Mestgel, Alp Flix (ID 122)

Der Weiher befindet sich in der Nähe des Wanderweges von Cuorts (Alp Flix) nach Sur auf einer Hangterrasse in einer Weide. In der Umgebung befindet sich ein kleines Wäldchen, welches den Amphibien Rückzugsorte bietet.

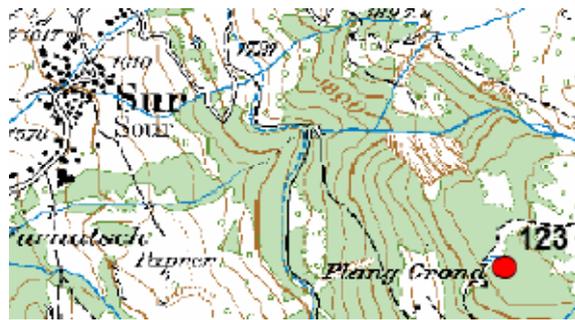
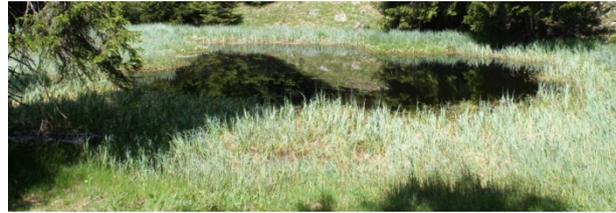
12.14. Plang Grond (ID 123)

Der Weiher befindet sich am Wanderweg Son Roc (Alp Flix) nach Sur in einer Waldlichtung. Vom Wanderweg her ist der Weiher gut sichtbar. Er ist nur zu Fuss erreichbar. Der Weiher liegt auf einem Plateau. Der umgebende Wald bietet den Amphibien Rückzugsorte.

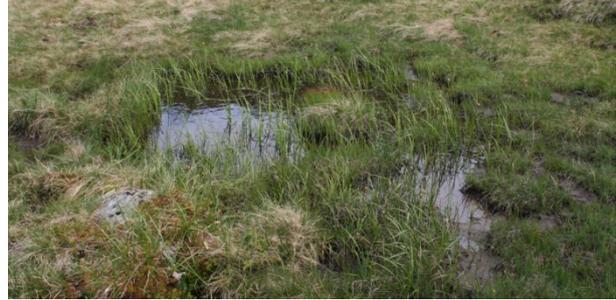
13.1. Alp Natons 1 (ID 107)

Der Weiher liegt in einem Moorgebiet am Wanderweg Alp Natons – Murter - Bivio kurz nach dem Aufstieg von der Alp her. Der Weiher kann nur zu Fuss erreicht werden. Die Alp Natons ist mit Fahrbewilligung per Auto erreichbar. In der Umgebung finden sich Legföhren und Zwergsträucher.

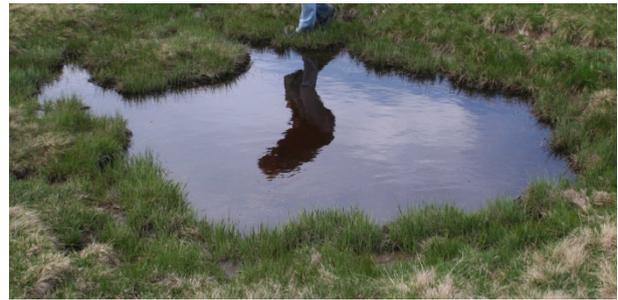
13.2. Alp Natons 2 (ID 108)

Der Weiher liegt in einem Mooregebiet am Wanderweg Alp Natons – Murter - Bivio kurz nach dem Aufstieg von der Alp her. Der Weiher kann nur zu Fuss erreicht werden. Die Alp Natons ist mit Fahrbewilligung per Auto erreichbar. In der Umgebung finden sich Legföhren und Zwergsträucher. Der Weiher liegt unterhalb des Weihers 107.

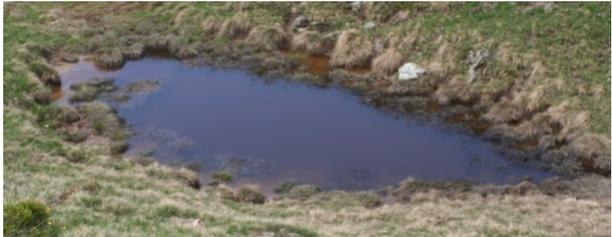
13.3. Alp Natons 3 (ID 109)

Beschreibung Lage: Der Weiher liegt in einem Moorgebiet am Wanderweg Alp Natons – Murter - Bivio kurz nach dem Aufstieg von der Alp her. Der Weiher kann nur zu Fuss erreicht werden. Die Alp Natons ist mit Fahrbewilligung per Auto erreichbar. In der Umgebung finden sich Legföhren auf einem felsigen Untergrund und Zwergsträucher. Der Weiher liegt unterhalb der Weiher 107 und 108 in einer Senke.	
Beschreibung Gewässer: Der Weiher ist ungefähr 6x3 Meter gross und weniger als einen Meter tief. Sein Bewuchs ist zum Teil deckend. Am Rand finden sich ausgedehnte Flachwasserzonen mit genügend Ein- und Ausstiegsmöglichkeiten für die Amphibien. Der Weiher ist trüb und enthält eisenhaltiges Wasser. Grasbüschel ragen ins Gewässer hinein und bilden Horste.	
Fauna, Schwerpunkt Amphibien: <u>Bergmolche</u> halten sich im Gewässer auf. <u>Grasfrösche</u> und Libellenlarven finden sich nur vereinzelt.

Mögliche Aufwertungen: ° Keine.	
Eignung als Exkursionsgebiet: ** Der Weiher eignet sich nur bedingt für eine Exkursion, da er relativ klein ist. Aufstieg nur zu Fuss möglich, ca. 30 Minuten von Alp Natons.

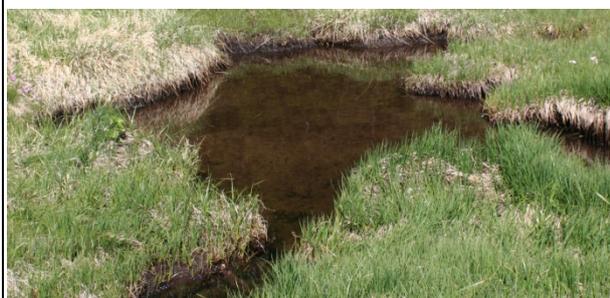
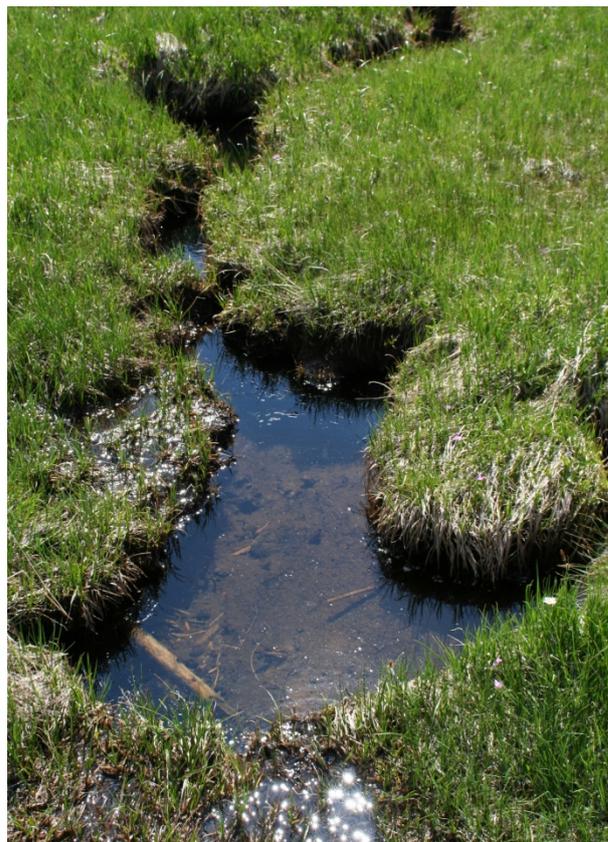
13.5. Tivas 1 (ID 115)

Vom Wanderweg Salategnas (Alp Flix) – Marmorera zweigt nach Mottas ein Weg ab Richtung See hinunter. Hier finden sich mehrere moorige Lichtungen (Flachmoorgebiet). In der höchstgelegenen Lichtung findet man drei offene Wasserflächen, die untereinander verbunden sind mitten in einer Wiese. Erreichbar sind die Weiher nur zu Fuss über den Wanderweg.

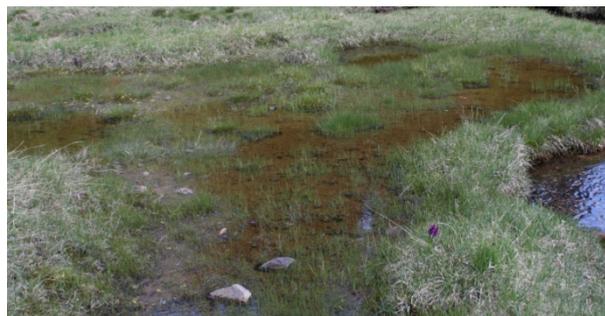
13.6. Tivas 2 (ID 116)

Vom Wanderweg Salategnas (Alp Flix) – Marmorera zweigt nach Mottas ein Weg ab Richtung See hinunter. Hier finden sich mehrere moorige Lichtungen (Flachmoorgebiet). In diesen entspringt ein Bach, welcher in der grössten Lichtung einen Bogen macht und in dessen Kurveninnenseite einen Weiher liegt. In der nahen Umgebung finden sich einzelne Bäume, Totholz und Asthaufen, welche den Amphibien als Rückzugsorte dienen können. Der Weiher ist nur zu Fuss über diesen Wanderweg erreichbar.

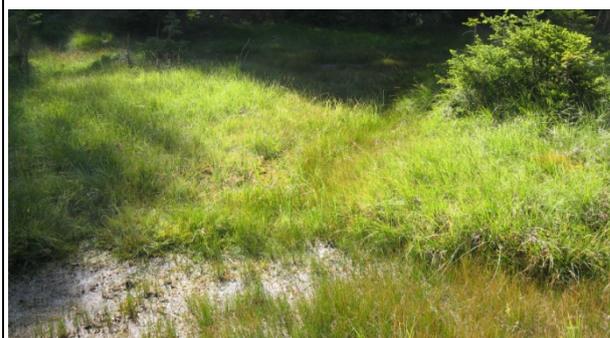
13.8. Motta 1 (ID 118)

Unterhalb der Alp la Motta an der Alpstrasse liegt im Aussenbereich einer Kurve ein kleines Mooregebiet (Grösse ca. 20 x 40 Meter, Flachmoor), welches offene Wasserflächen enthält. Der Feldweg ist durch einen Wall vom Gebiet abgetrennt. Das Moor liegt in einer Waldlichtung und enthält Suhlen für Wildtiere und mehrere kleine offene Wasserflächen. Totholz und der Wald bilden genügend Rückzugsore für die Amphibien. Das Gebiet ist per Auto erreichbar, man muss eine Fahrbewilligung und den Schlüssel für die Barriere bei der Gemeinde organisieren.

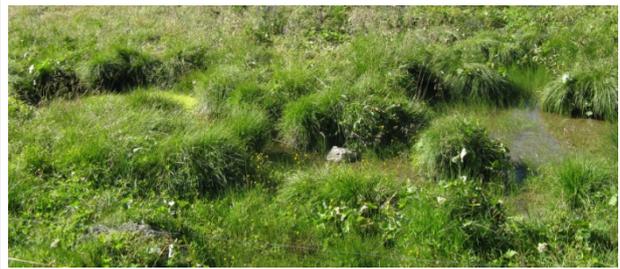
13.9. Motta 2 (ID 119)

Unterhalb der Alp la Motta an der Alpstrasse liegt im Innenbereich einer Kurve ein kleines Moorgebiet (Grösse ca. 20 x 40 Meter, Flachmoor), welches überall offene Flächen enthält. Das Gebiet ist durch einen Zaun abgetrennt. Es enthält viele Bulten und Senken. Auf der anderen Strassenseite liegt der Wald, zusätzlich bieten auch Einzelbäume und Totholz Rückzugsorte. Das Gebiet ist per Auto erreichbar, man muss eine Fahrbewilligung und den Schlüssel für die Barriere bei der Gemeinde organisieren.

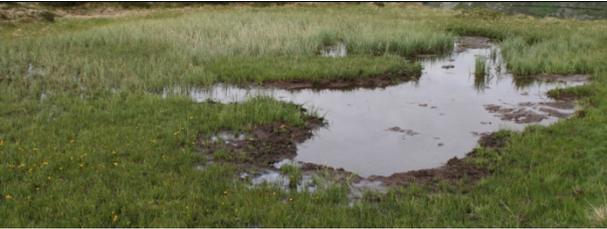
14.1. Wanderweg Plaz (ID 104)

Beschreibung Lage: Der Weiher liegt am Wanderweg Bivio – Murter kurz nach dem Aufstieg in einer Weide oberhalb einer Steilstufe. Der Weiher kann nur zu Fuss erreicht werden. In der Umgebung finden sich Felsen, Legföhren und Zwergsträucher.	
Beschreibung Gewässer: Der Weiher ist ungefähr 10x8 Meter gross und teilweise deckend bewachsen. Er ist weniger als einen halben Meter tief und hat viele Flachwasserzonen sowie Ein- und Ausstiegsmöglichkeiten. Durch die Beweidung entstehen Trittschäden am Gewässerrand.	
Fauna, Schwerpunkt Amphibien: <u>Grasfrösche</u> und <u>Bergmolche</u> kommen im Gewässer vor, ebenso wie Libellenlarven und ab August Mosaikjungfern. 2009 konnte keine Fortpflanzung beider Amphibienarten beobachtet werden	
Mögliche Aufwertungen: ° Keine.	
Eignung als Exkursionsgebiet: ** Gut, allerdings weit weg und nur über eine Wanderung erreichbar. Steiler Aufstieg von Bivio (1770 m.ü.M.) auf 2200 m.ü.M.

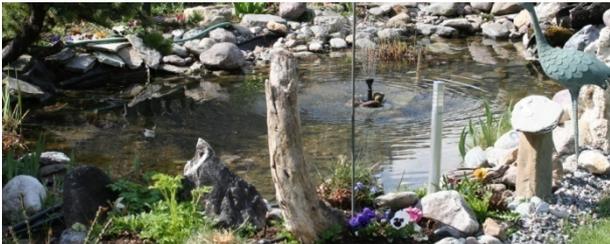
16.5. Garten Surava (ID 39)

Beschreibung Lage: Fährt man von Tiefencastel nach Surava, befindet sich oberhalb der Hauptstrasse (ca. das vierte Gebäude auf der linken Seite) eine Gartenanlage mit Teich. Der Teich befindet sich direkt hinter dem Gartenzaun, anschliessend folgt ein Abhang mit Wiese und Hecken.	
Beschreibung Gewässer: Der Teich ist ein Folienweiher. Wasser wird über einen kleinen Springbrunnen und eine Holzrinne zugeführt. Der Boden des Teiche ist mit Steinen ausgelegt. Wasserpflanzen sind vereinzelt vorhanden. Sie werden regelmässig abschnittsweise geschnitten. Diesen Sommer wird der Teich probeweise künstlich belüftet.	
Fauna, Schwerpunkt Amphibien: Keine Fische, dadurch ist der <u>Grasfrosch</u> in grossen Mengen vorhanden. <u>Bergmolche</u> sind ebenfalls im Gewässer zu finden. Diese wurden von den Nachbarskindern aus Savognin importiert und scheinen sich nun in Surava angesiedelt zu haben. Der Vierfleck und die frühe Adonislibelle kommen im Gewässer ebenfalls vor.

Mögliche Aufwertungen: ° Keine. Pflege und Aufwertung mit Eigentümern besprochen.	
Eignung als Exkursionsgebiet: * Privatgelände.

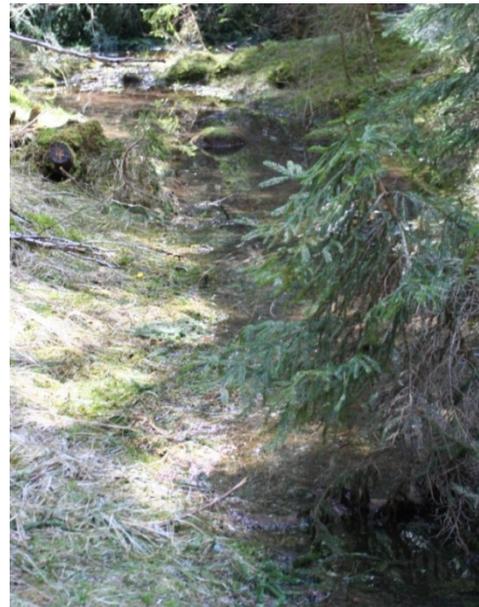
Gemeinde Surava

Beide Becken sind weniger als 20 cm tief und haben einen Durchmesser von je ca. einem Meter. Wasserpflanzen sind nur vereinzelt vorhanden. Es handelt sich vor allem um Wiesenpflanzen, die im Weiher stehen (2009 Mai). Rückzugsorte findet man in der offenen Wiese keine. Die Gebiete mit Wiesenpflanzen fallen im Verlauf des Frühlings trocken, ein kleiner Teil des Beckens bleibt das ganze Jahr hindurch feucht.

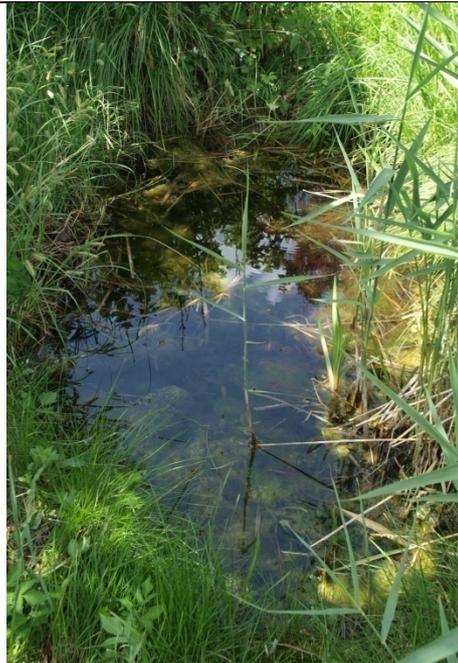
Gemeinde Surava

Der nördliche Tümpel ist weniger stark eingewachsen und ungefähr einen halben Meter breit. Im gesamten ist der Tümpel ca. 9 Meter lang, dies verteilt sich aber auf drei Arme. Wasserpflanzen sind vorhanden. Der Weiher fällt teilweise trocken, die Entwicklung der Amphibien ist nur in einem feuchten Sommer gewährleistet.

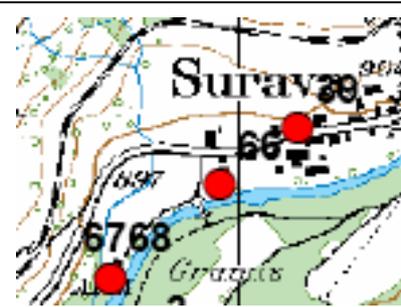
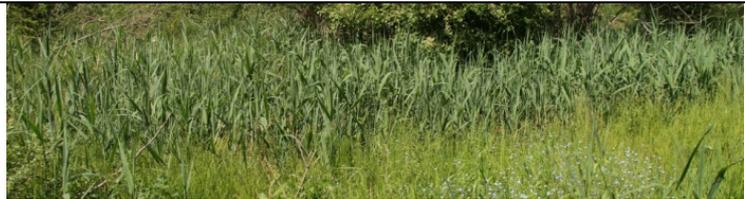
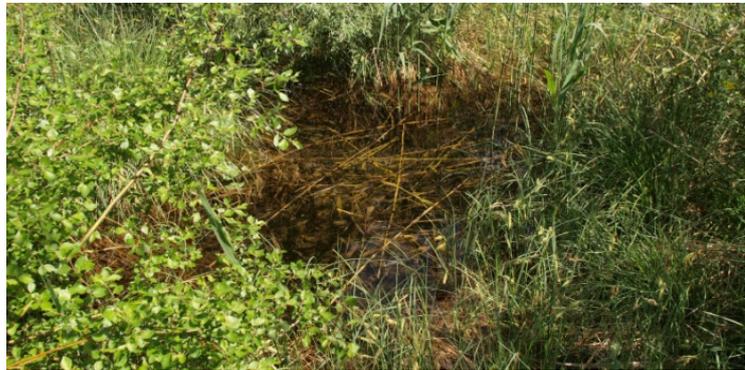
16.9. Surava Ara 1 und 2 (ID 67 und 68)

Hinter der Ara Surava liegen die beiden Weiher vor dem Zufluss des Bachlaufes in die Albula. Das Gebiet ist ziemlich stark eingewachsen, wodurch man die Weiher schlecht findet. Die Umgebung besteht aus einem lichten Auenwald mit Schilf, stark einwachsend.

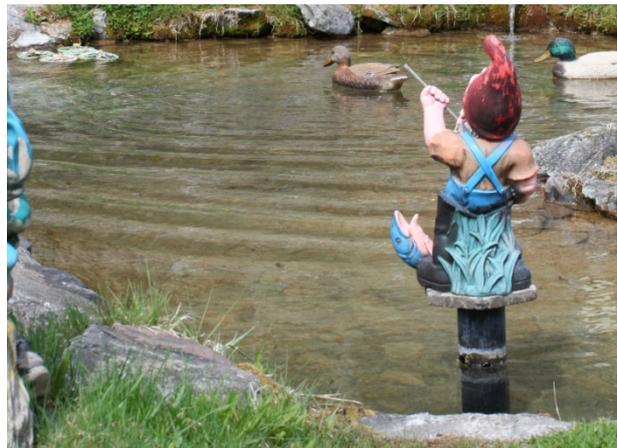
17.5. Garten Weibel (ID 28)

Das Haus und der Garten der Familie Weibel liegen an der Hauptstrasse Alvaneu Bad- Tiefencastel, ausserhalb des Dorfes oberhalb der Strasse. Der Weiher ist ca. 15 Meter von der Strasse entfernt zwischen Gemüsegarten und Gartenzaun. Hinter dem Anwesen befindet sich ein flacher Bereich mit Weiden und Wiesen.

Der Teich ist ca. 2 x 4 m gross und mit Steinen ausgekleidet. Der Zufluss erfolgt über eine Leitung, welche das Wasser vom Überlauf des Dorfleitungswassers bezieht. Risse in der Auskleidung ergeben Rückzugsorte für Lebewesen. Algen sind die einzigen Wasserpflanzen.

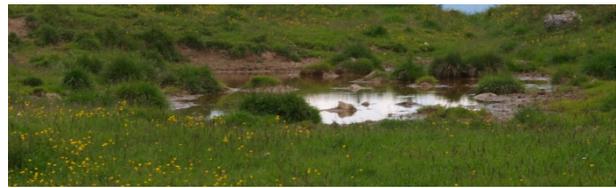
20.8. Plan da Pé (ID 126)

Der Weiher liegt auf dem Sattel Plan da Pé oberhalb der Alp Prosot. Dieses ist über eine Wanderung durchs Schaftobel oder von Prosot her erreichbar. Das Plateau liegt wenig über der Waldgrenze in der Zwergstrauchzone. Ein einzelnes Alpgebäude liegt in der Nähe. Einzelbäume und Zwergsträucher bieten Rückzugsorte. 20 Meter oberhalb dieses Kleinweihers liegt ein weiteres, nicht erfasstes Gewässer.

Das Gewässer ist ungefähr 9 x 3 m gross und weniger als einen halben Meter tief. Wasserpflanzen sind keine vorhanden. Flachwasser und Ein-/Ausstiegsmöglichkeiten finden sich rund um das Gewässer. Der Weiher liegt in einer Wiede und dient im Sommer als Viehtränke. Dadurch entstehen leichte Trittschäden am Gewässer.

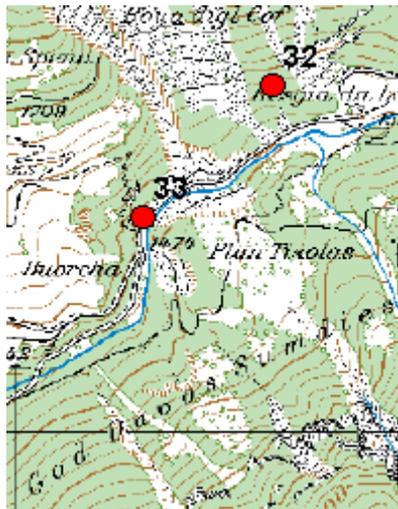
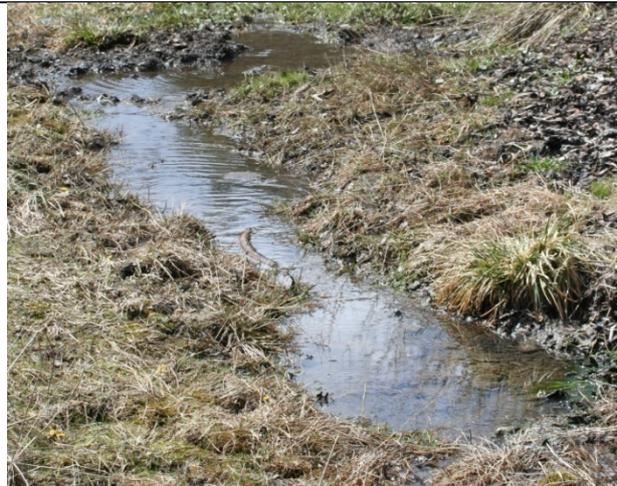
Gemeinde Bergün

Die Rinne befindet sich neben der Strasse ins Val Tuors kurz nach dem Steinbruch am Taleingang. Hinter der Rinne befindet sich eine steinige Böschung. Neben dem Gewässer finden sich einige Büsche und Bäume, welche als Rückzugsorte dienen können.

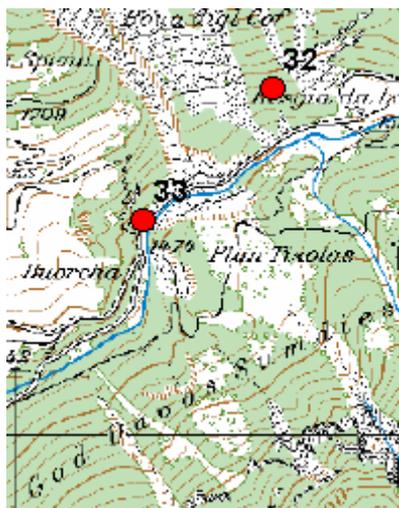
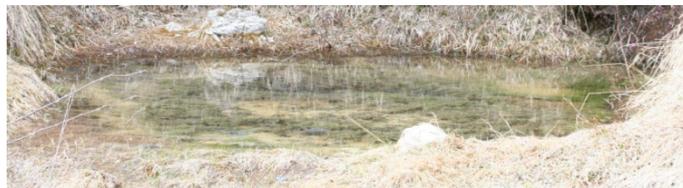
21.4. Abzweigung Val Tuors (ID 33)

Der Weiher befindet sich ca. 50 Meter nach der Abzweigung ins Val Tuors auf der linken Talseite. Er ist durch einen Zufluss in den Tuorsbach von der Strasse abgegrenzt und liegt in einer Mulde leicht erhöht neben der Strasse. Hinter und neben dem Weiher befindet sich ein Abhang. Der Weiher kann per Auto erreicht werden.

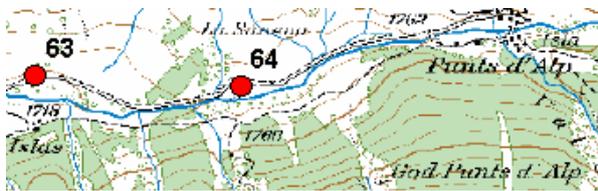
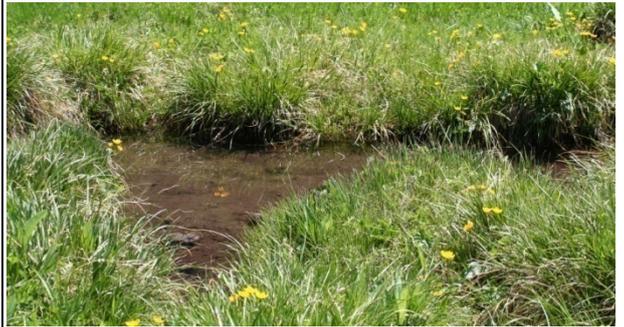
21.5. Islas - Val Tuors (ID 63)

Der Tümpel liegt zwischen Tuors Davant und Chants linkerhand in der Wiese neben der Teerstrasse. In der näheren Umgebung finden sich einzelne Bäume an einem Abhang. Der Tümpel ist von einem Bach gespiesen, welcher anschliessend in einen Brunnen mündet und von da in die Ava da Tuors fliesst.

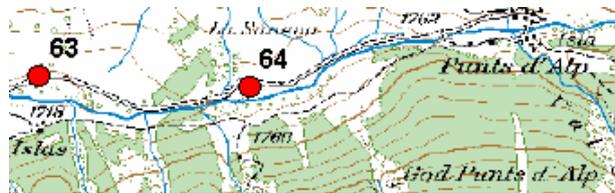
21.6. La Saneva - Val Tuors (ID 64)

Der Tümpel liegt in der Mitte zwischen Tuors Davant und Punts d'Alp unterhalb eines Abhangs zwischen Strasse und Ava da Tuors. Die Ava da Tuors hat an dieser Stelle viel Platz und bildet ein verzweigtes Bachsystem mit mehreren Armen. Von einem dieser Arme wird der Tümpel bei hohem Wasserstand gespeist. Im Verlauf des Sommers (2009 im Juni) trocknet das Gebiet aus.

Das feuchte Gebiet hat eine Grösse von insgesamt ca. 2 x 8 Metern. Zwischen den Grasbüscheln befinden sich bei hohem Wasserstand der Ava da Tuors offene Wasserflächen. Zum Teil ist der Untergrund sandig. Trocknet 2009 früh aus und wird nur bei hohem Wasserstand der Ava da Tuors wieder überflutet.

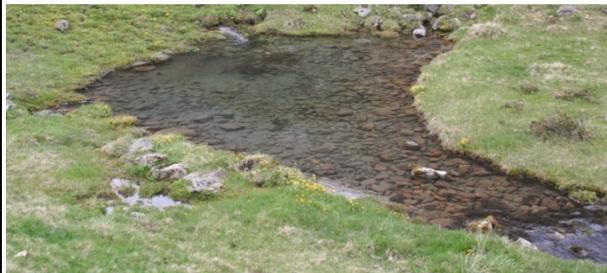
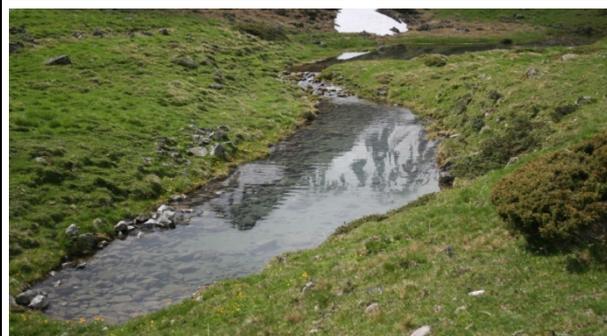
21.8. Val Tuors, Ava da Plazbi 1 und 2 (ID 89, 90)

Die Weiher liegt neben der Ava da Plazbi unterhalb der Strasse zur Alp da Plazbi. Das Val Plazbi befindet sich südlich von Chants Einzelne Bäume und Felssteine sind in der näheren Umgebung vorhanden. Eine Steinmauer unterhalb der Strasse bietet Rückzugsorte. Das Gebiet liegt in einer Alpweide.

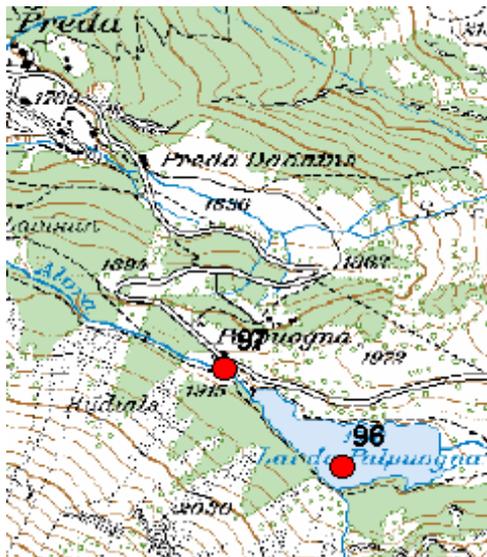
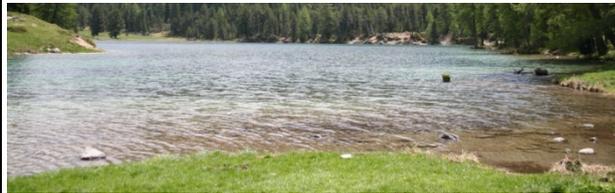
21.10. Palpuognasee (ID 96)

Der Palpuogna-See liegt oberhalb Preda in Richtung Albulapass. Durch seine Grösse kann er nicht übersehen werden. Zugang am besten von der Westseite her. Rings um den See führen Wanderwege. Es gibt mehrere Grillplätze und Bänkli um sich auszuruhen. Verhaltensregeln sind eingangs See klar erklärt, dazu gehört auch ein Badeverbot. Der Zufluss im oberen Seebereich ist mit einem Viehzaun abgetrennt und beginnt zu verbuschen.

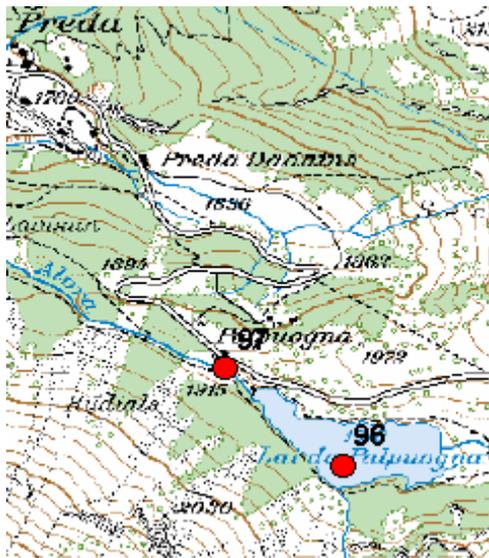
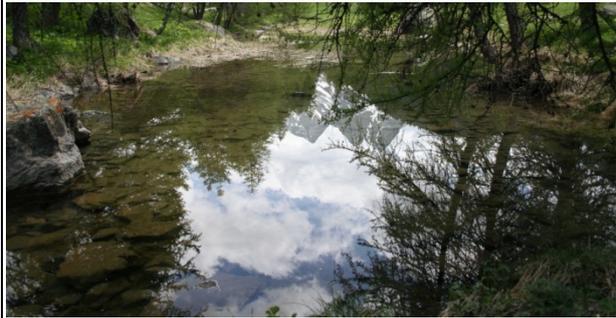
21.11. Albula, Palpuognasee (ID 97)

Die Albula fließt aus dem Palpuognasee ins Tal. Der Ausfluss erfolgt über eine Betonmauer. Nach der Mauer verzweigt das Gewässer und wird abgebremst wodurch die Albula fast zum Stillstand kommt. Über den Bach führt eine Brücke, auf der der Wanderweg von Pensa zum Palpuognasee den Bach quert. Der Bach ist durch einen kleinen Damm von der Teerstrasse abgetrennt. Auf der anderen Seite folgt ein Wanderweg dem Bachlauf.
