Task-Force Spöl

Schlussbericht Umweltunfall Spöl 2013

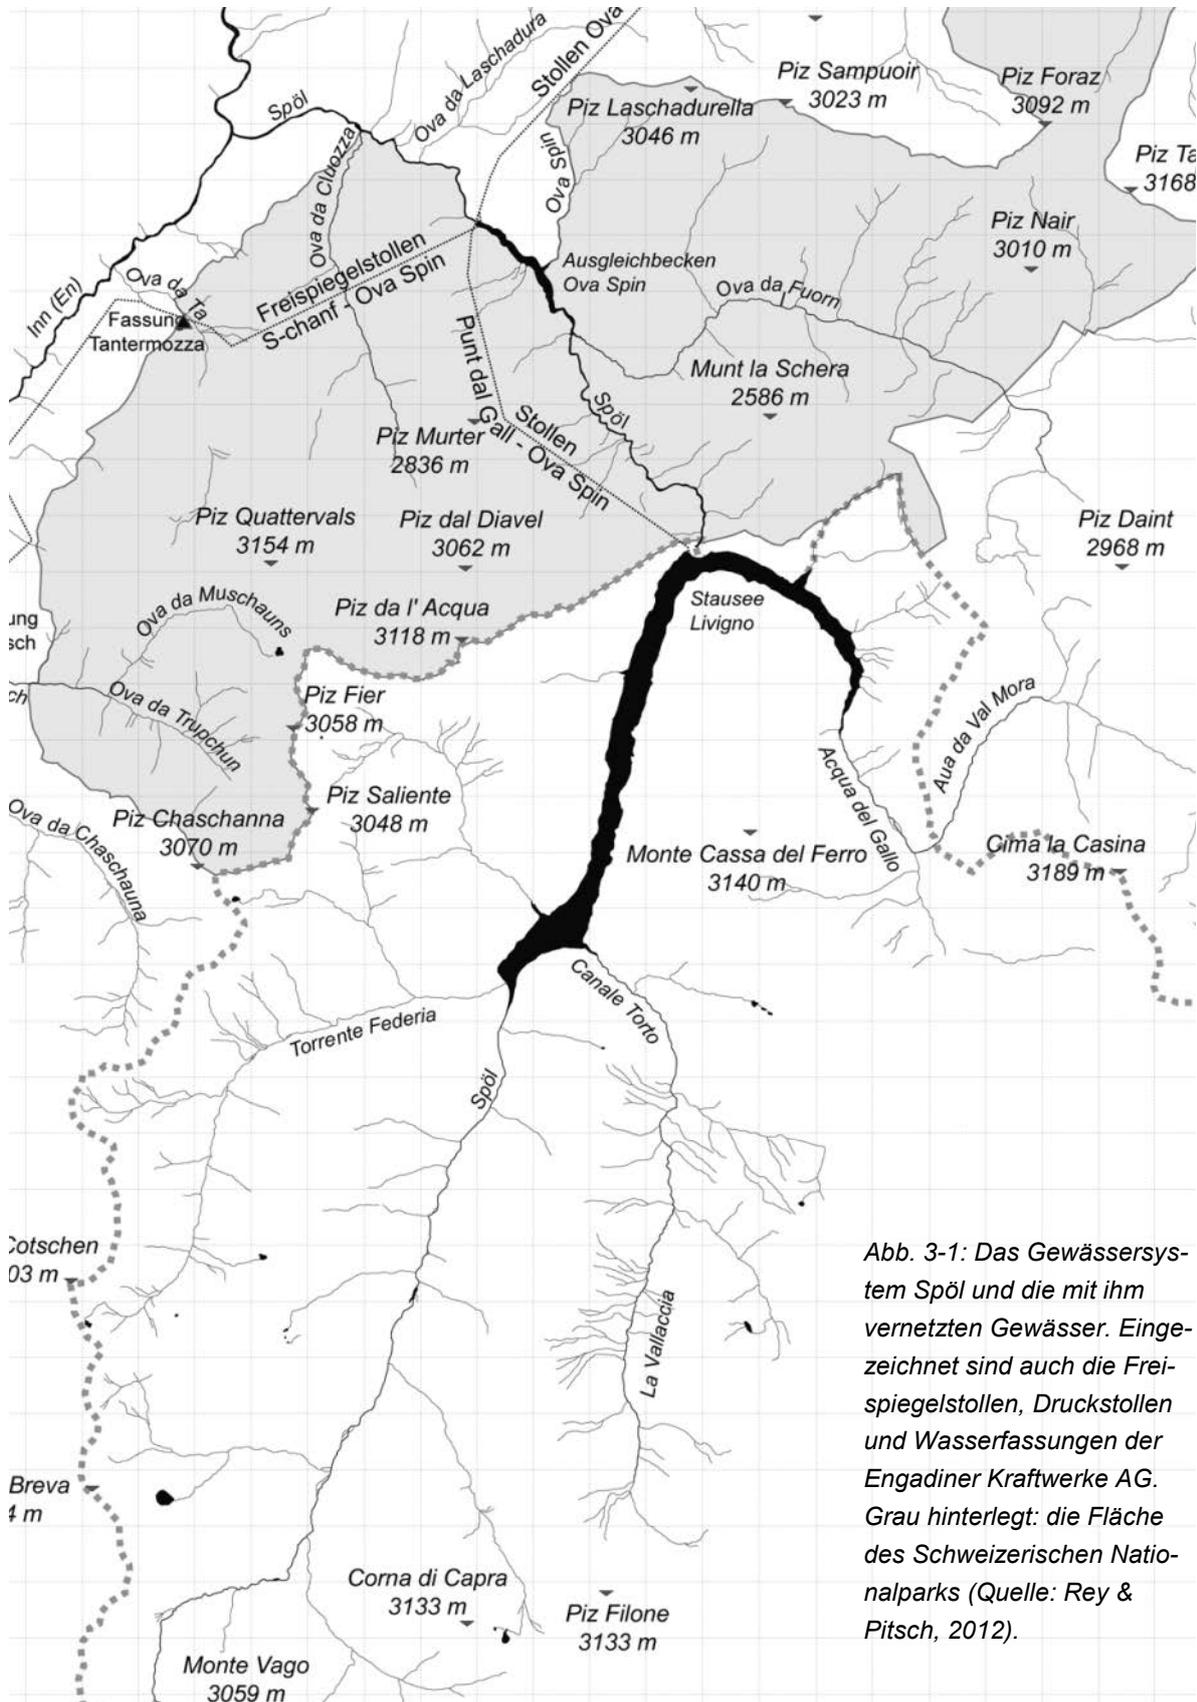
Abb. 3-1: Das Gewässersystem Spöl und die mit ihm vernetzten Gewässer. Eingezeichnet sind auch die Freispiegelstollen, Druckstollen und Wasserfassungen der Engadiner Kraftwerke AG. Grau hinterlegt: die Fläche des Schweizerischen Nationalparks (Quelle: Rey & Pitsch, 2012).

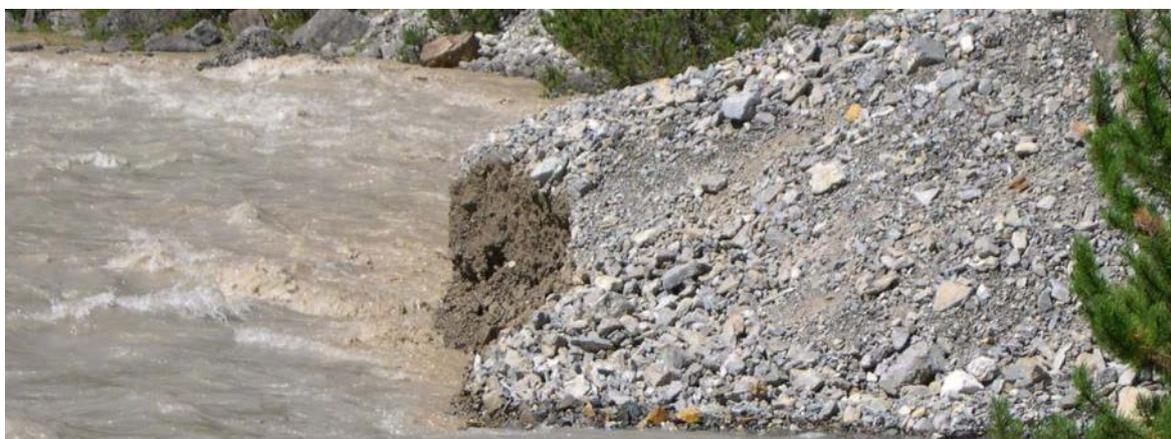
Abb. 3-2: Die regelmässigen künstlichen Hochwasser sorgen unter anderem dafür, dass die in den Spöl ragenden Schuttkegel abgetragen werden und sich so keine Staubereiche bilden können (Foto: Hydra).

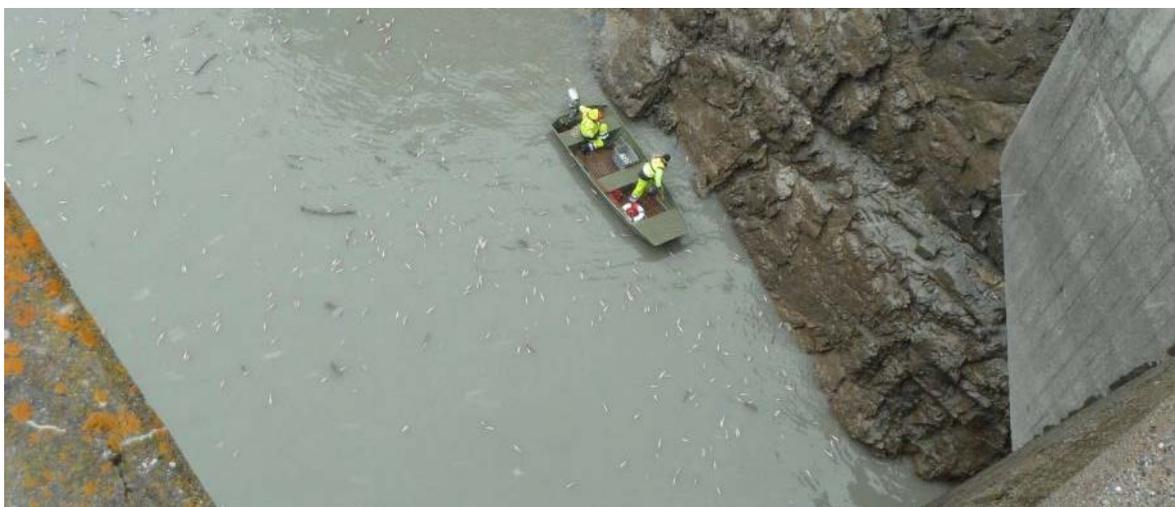
Abb. 4-1: Einsammeln toter Fische mit Boot bei Staumauer Ova Spin am 30.03.2013.

Am Karfreitag, den 29.03.2013 stellten zwei Parkwächter des SNP fest, dass im Bereich der Staumauer des Lai da l'Ova Spin tausende Seesaiblinge tot auf dem Wasser trieben. Viele dieser Fische wiesen Schnittverletzungen auf oder waren zerstückelt. Nach der Einschätzung der Parkwächter musste das Schadenereignis schon 1–2 Tage zurückgelegen haben. Die Meldung dieser Feststellung erfolgte parkintern am Abend desselben Tages, die Benachrichtigung des zuständigen kantonalen Fischereiaufsehers und der EKW erst am Folgetag. Am Nachmittag des 30.03.2013 erfolgte eine genauere Beurteilung des Fischschadens im Lai da Ova Spin. Mitarbeiter des SNP, AJF und der EKW sammelten die an der Wasseroberfläche treibenden und am Ufer liegenden Fische ein (Abb. 4-1). Die Fische wurden in Fässer gesammelt. Ein Teil der Fische wurde zur Beweissicherung in der Fischzuchtanstalt in Müstair eingefroren. Insgesamt wurden 496 kg tote Seesaiblinge geborgen. Dies entspricht einer Stückzahl von rund 3'100 Fischen. Als Ursache des Fischsterbens wurde der Eintritt einer übermässig hohen Zahl an Seesaiblingen ins Triebwassersystem Lago di Livigno-Ova Spin mit anschliessender tödlicher Passage durch die Turbinen gesehen. Dass ab und an einzelne Fische ins Triebwassersystem des Kraftwerkes geraten und dann tot im Becken Ova Spin festgestellt werden, ist nicht neu, neu war die enorme Zahl an Fischen.

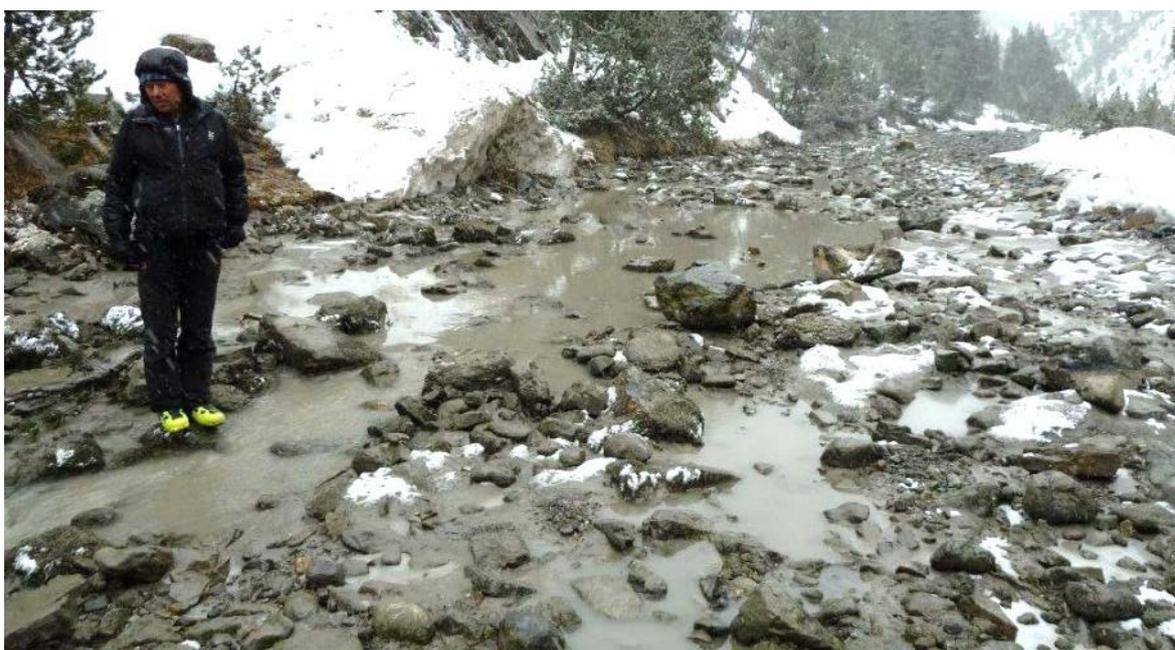
Abb. 4-2: Spöl mit wenig Restwasser am 30.03.2013.

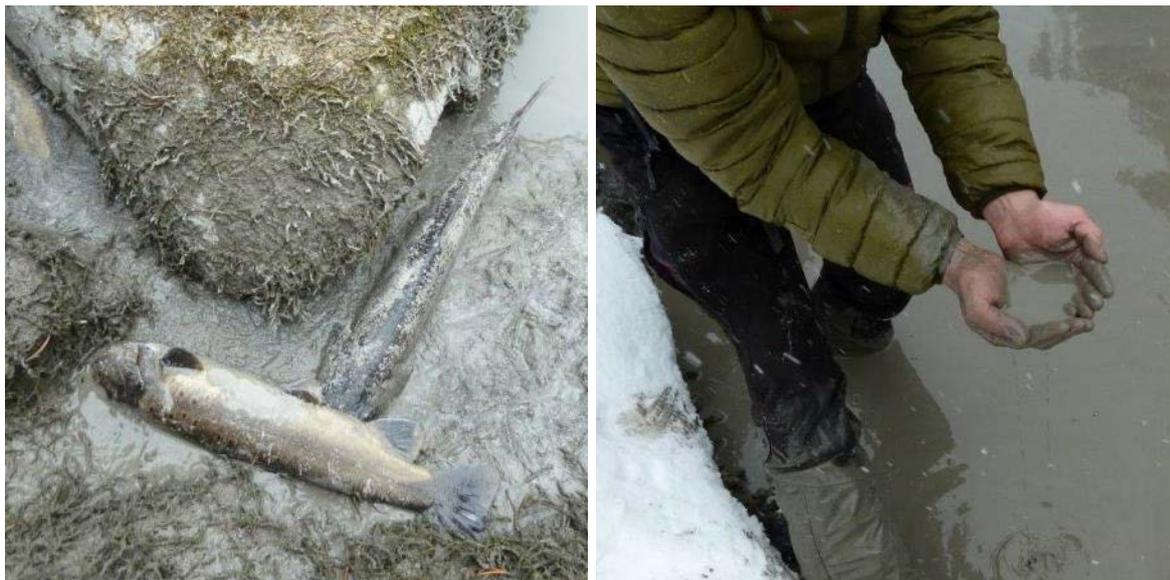
Abb. 4-3: Links: Verendete Bachforellen im Spöl am 30.03.2013. Rechts: Verschlammung am Spöl nach Öffnung Grundablass am Nachmittag des 30.03.2013.

Als weitere Sofortmassnahme wurde der Spöl gemäss Vorgaben des SNP und FOK über die Dotieranlage und den Grundablassschieber wieder mit Wasser versorgt. Dabei wurden über mehrere Tage anstatt der zu dieser Zeit verbindlichen Dotierwassermenge von 550 l/s stets Wassermengen zwischen 2 und 5 m³/s in den Spöl abgegeben. Dies um die im Spöl abgelagerten Sedimente feucht zu halten und teilweise auch auszutragen.

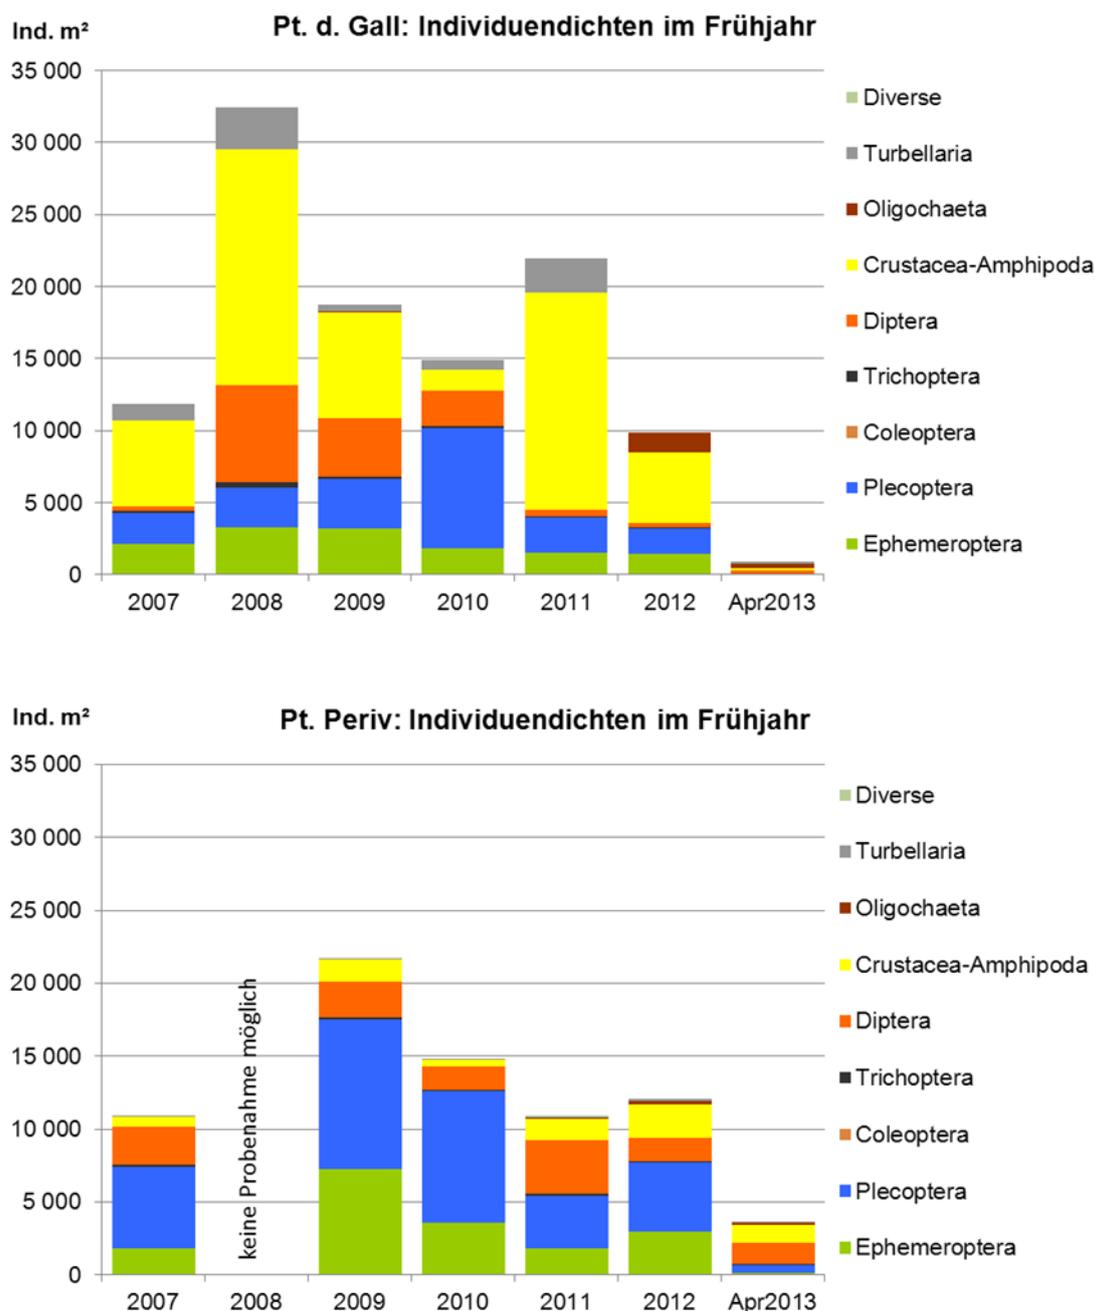
Im April 2013 war eine deutliche Schädigung der Benthosbesiedlung zu erkennen. Mücken (Diptera), Würmer (Oligochaeta) und Strudelwürmer (Turbellaria) waren noch in Resten vertreten, die typischen Eintags- (Ephemeroptera) und Steinfliegen (Plecoptera) fehlten. Auch die Bachflohkrebse (Amphipoda), die seit der zweiten Hälfte der 1990er Jahre dichte Populationen aufgebaut hatten, waren bis auf kümmerliche Reste verschwunden.

Zweieinhalb Monate nach dem Zwischenfall hatten – entsprechend der jahreszeitlichen Entwicklung – die Mückenlarven deutlich zugenommen, während ansonsten kaum neue Taxa hinzugekommen waren oder sich deutlich vermehrt hatten. Dichte und taxonomische Zusammensetzung der Besiedlung liessen noch deutlich die Schädigung erkennen.

Abb. 5-2: Benthosbesiedlung bei Punt dal Gall (oben) und Punt Periv (unten) im Frühjahr; Entwicklung seit 2007.

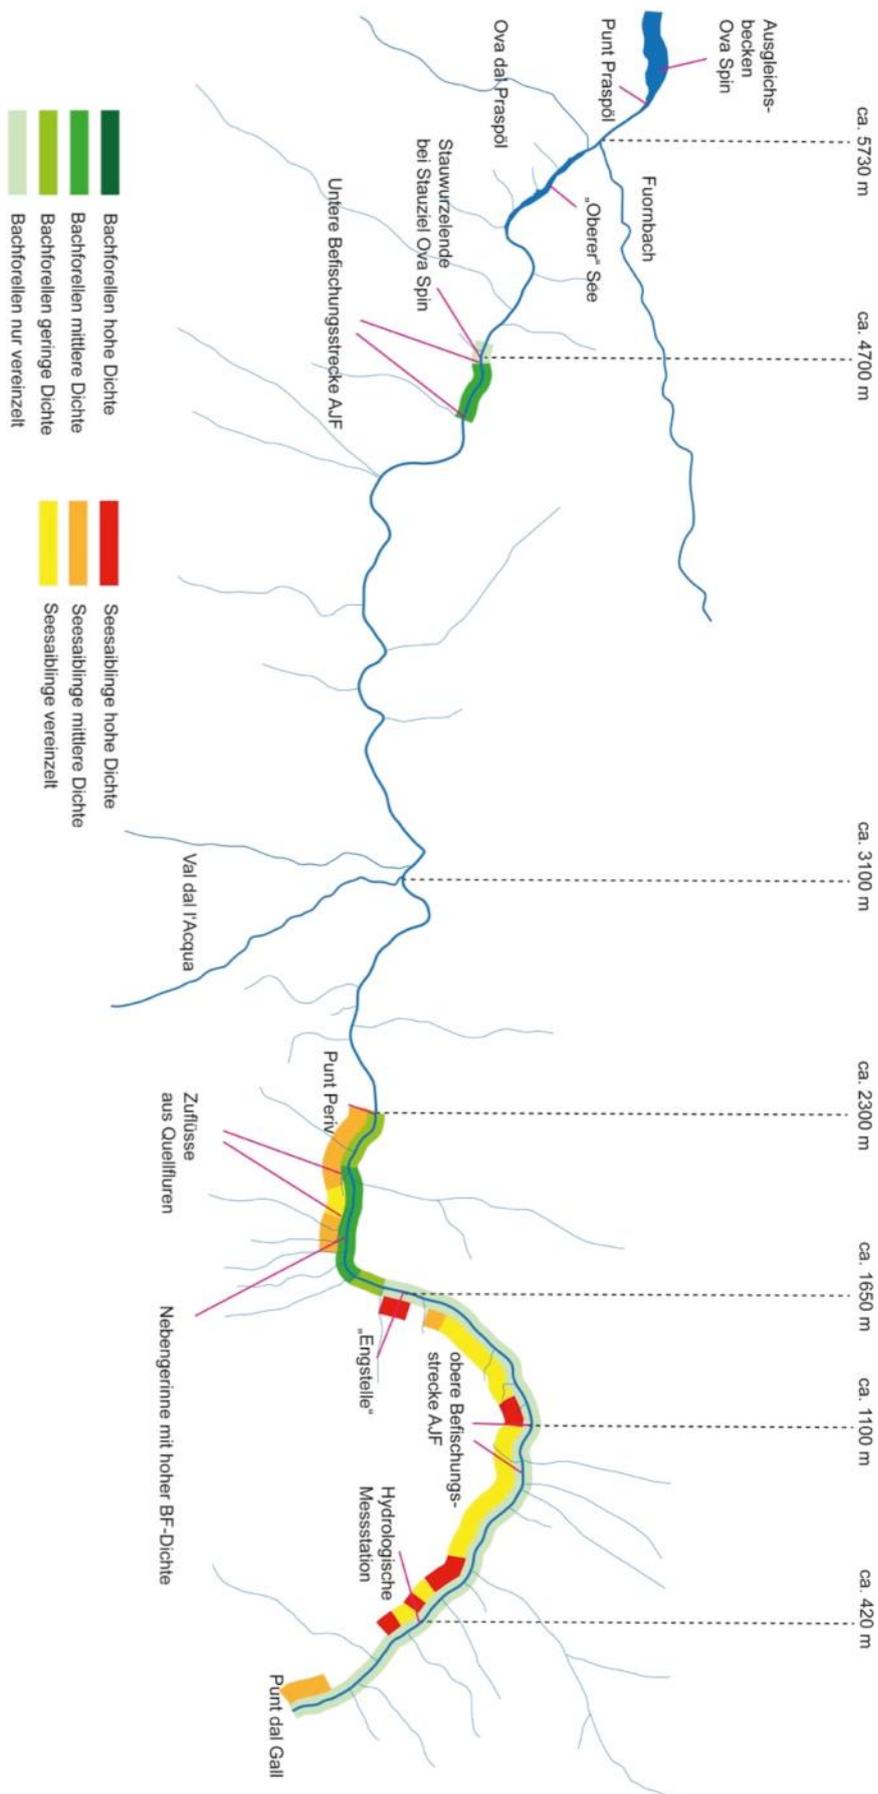
Abb. 5-3: Schematische Karte des oberen Spöls mit Angaben der im Text verwendeten Punkte und Abschnitte sowie deren Abstand vom Punt dal Gall. Ergebnisse der Befischungskampagnen am 29.04.2013.

Da es beim Schadensereignis unterhalb der sogenannten «Engstelle» (vgl. Abb. 5-3) niemals zu einer völligen Austrocknung des Spöls gekommen ist, sind viele Bachforellen sicher vor der heranrückenden Schlammwelle in tiefere Becken oder bis in das Staubecken Ova Spin geflüchtet und danach an ihre Standorte zurückgekehrt. Dass aufgrund des Wasserzustroms und damit positiven Einflusses der Nebengewässer auch viele Fische an ihren Standorten überlebt haben, belegt der relativ hohe Anteil der empfindlichen 1+ Individuen mit weniger als 10 cm Länge oberhalb Punt Periv. Ausgehend von den unterschiedlich als Habitate geeigneten Spölabschnitten gehen wir für den Bereich, in dem sicher ein BF-Restbestand überlebt hat, von einer durchschnittlichen Bachforellenbesiedlung von 55 Ind./100 m aus. Im Vergleich mit der Referenz (153 BF/100 m) sind dies 36,1 % (mindestens 1670 überlebende Bachforellen im gesamten freifliessenden oberen Spöl). Mit nur geringer Fehlerwahrscheinlichkeit kann man deshalb davon ausgehen, dass es zwar auf den oberen ca. 1'200 m–1'600 m zu einem Totalausfall kam, darunter aber rund ein Drittel der ursprünglichen Bachforellenpopulation das Schadensereignis entweder überlebt hat, geflüchtet und wieder zurückgekehrt ist bzw. zu einem sehr geringen Teil auch aus dem Livignosee ausgeschwemmt wurde.

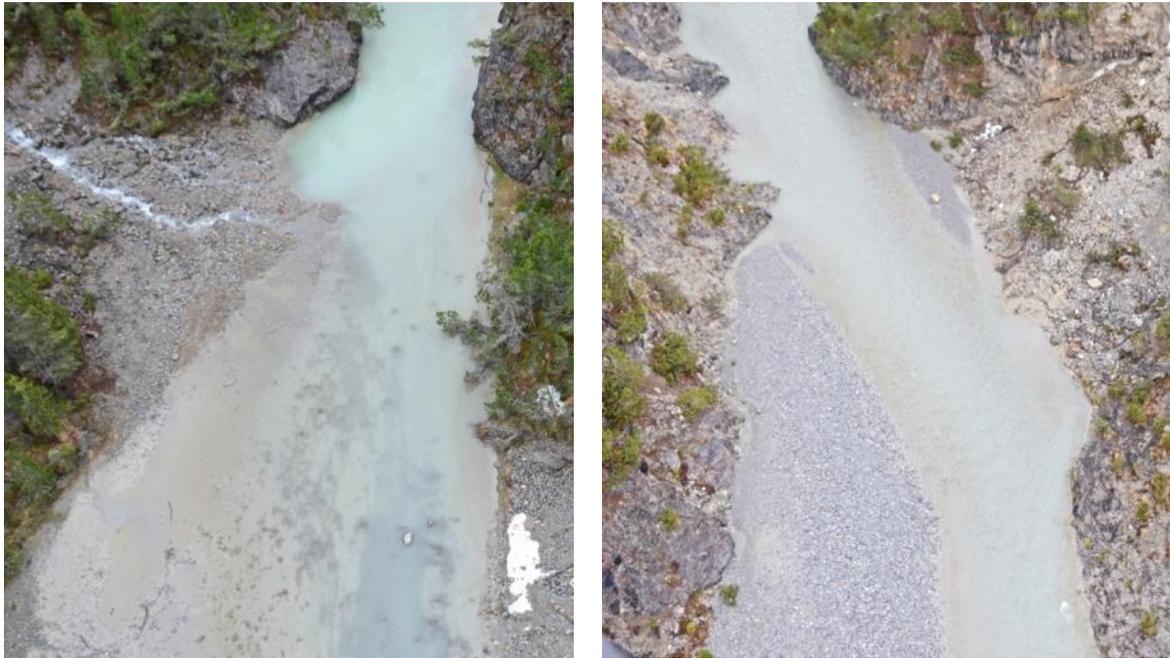
Die Schluffablagerungen aus dem Livignosee, die beim Schadensereignis vom Ostersonntag 2013 in den Spöl eingetragen wurden, haben sich in einem Gradienten flussabwärts verteilt (Abb. 5-4 u. 5-5). Inwieweit dies auf die Sofortmassnahme (wechselnde Dotierungen zwischen 800 l/s und 5 m³/s) zurückzuführen ist oder ob sich der Schlamm hauptsächlich nur im oberen Spölabschnitt abgelagert hat, war einen Monat nach dem Ereignis nicht mehr feststellbar.

Etwa auf den obersten 800 bis 1'100 m unterhalb von Punt Periv fand man noch bis >0,5 m mächtige Ablagerungen – z.T. über die gesamte Gerinnebreite, an den Bachrändern und in Becken. Danach blieben sie auf Randstreifen beschränkt oder lagern in Hinterwässern und Flutmulden. Auf Höhe Punt Periv waren Ablagerungen aus dem Schadensereignis nicht mehr

Abb. 5-4: Links: Ablagerungen des Schadensereignisses sind auf den obersten 900 m Fließstrecke noch über die gesamte Sohle und auch an beiden Ufern festzustellen. Rechts: oberhalb des Stauwurzelendes sind keine Ablagerungen mehr eindeutig dem Schadensereignis zuzuordnen. Feinsedimentauflagen können auch aus lateralen Einträgen stammen.

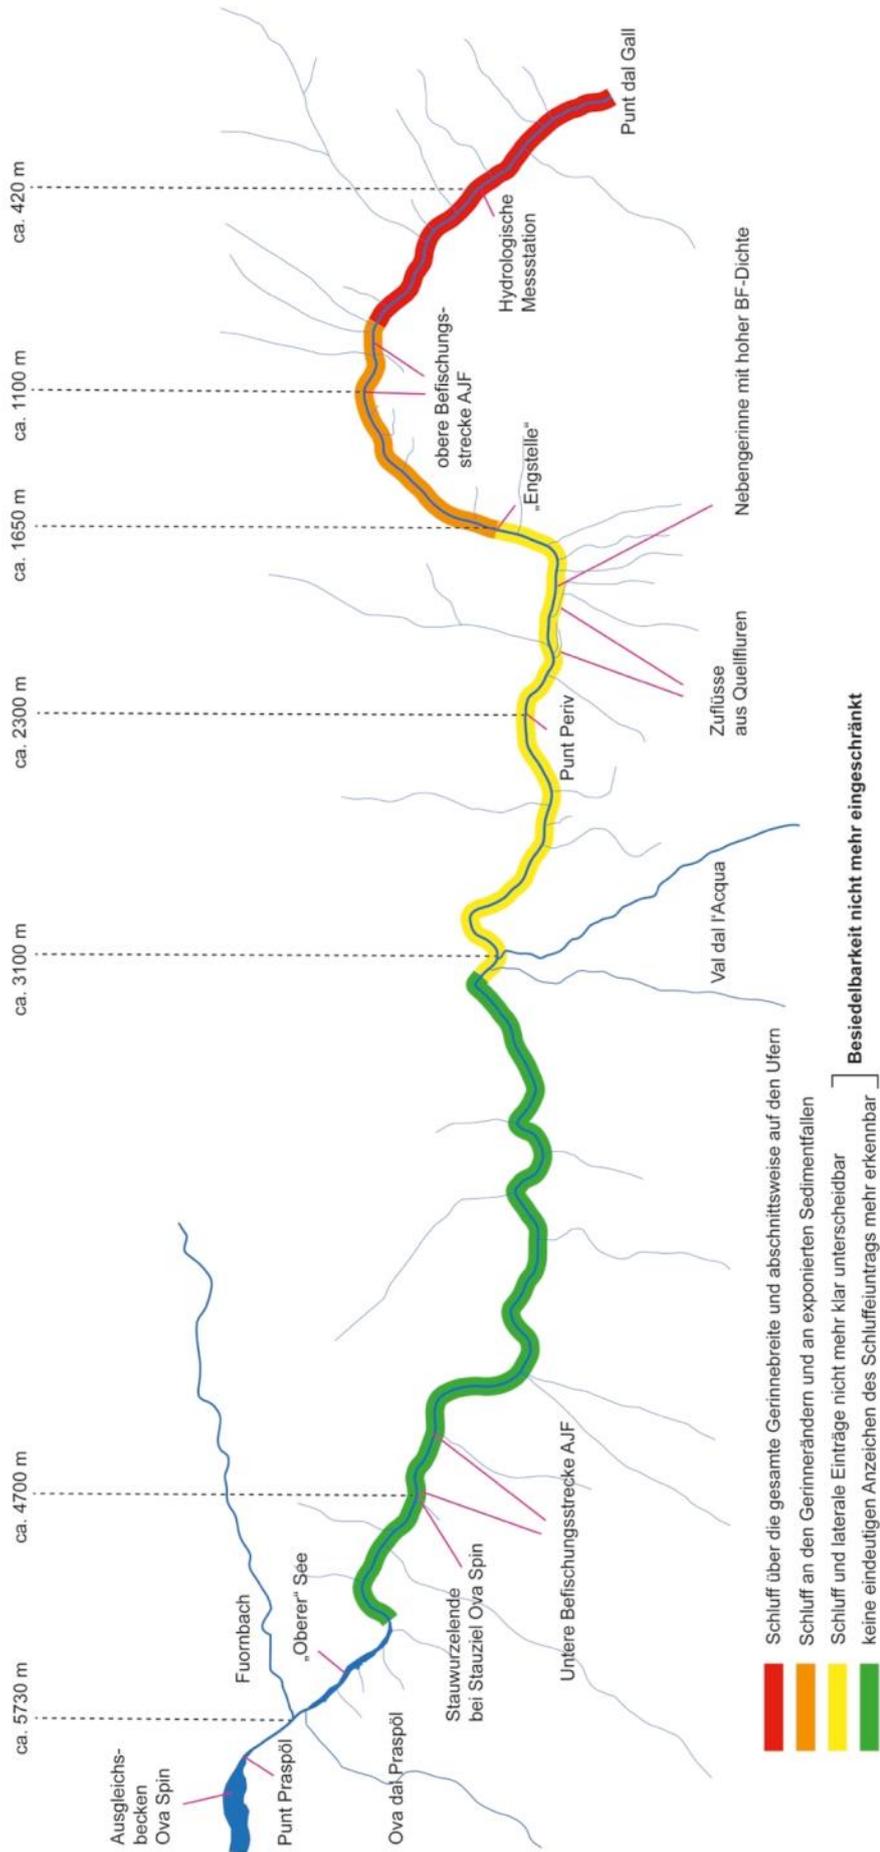
Abb. 5-5: Schematische Karte des oberen Spöls mit Angaben der im Text verwendeten Punkte und Abschnitte sowie deren Abstand vom Punt dal Gall. Belastung durch Sediment aus dem Schadensereignis vom Ostersonntag (30. März 2013). Aufnahme am 27.04., 29.04. und 30.04.2013 (Befliegung).

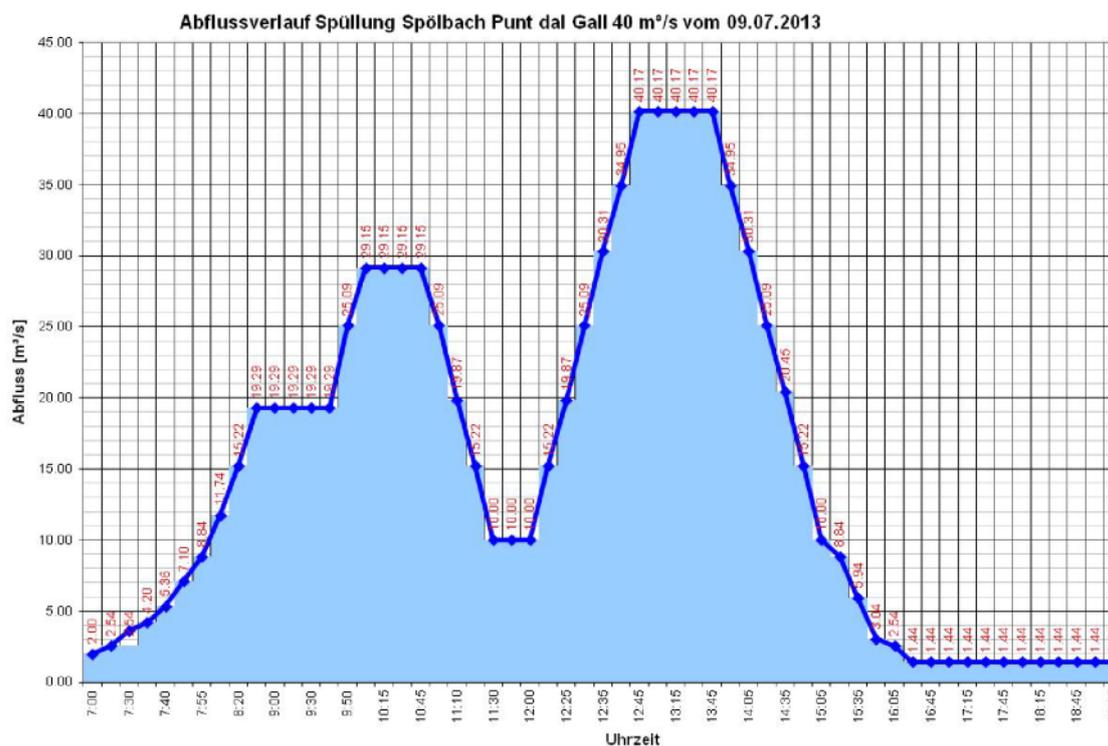
Abb. 6-1: Abflussverlauf der Spülung vom 09.07.2013 im Spöl mit der entsprechenden Anstiegs- und Abstiegskurven zwischen 07:00 und 19:15 Uhr (Aufzeichnung EKW).

Während der Spülung wurde die Schwebstoffkonzentration im Spöl bei Punt dal Gall (220 m unterhalb des Tosbeckens) und bei Punt Periv gemessen (Abb. 6-1). Die Messung erfolgte an beiden Messstellen einerseits durch eine Trübungs-/Feststoffsonde (COSMOS-25 der Firma Zülig) im Intervall von zwei Minuten und andererseits halbstündlich durch Handmessungen mit Imhofftrichtern mit einer Absetzzeit von 30 Minuten. Die von den Messsonden aufgezeichneten relativen Schwebstoffkonzentrationen wurden anhand der absoluten Messwerte mit Imhofftrichtern nachkalibriert.

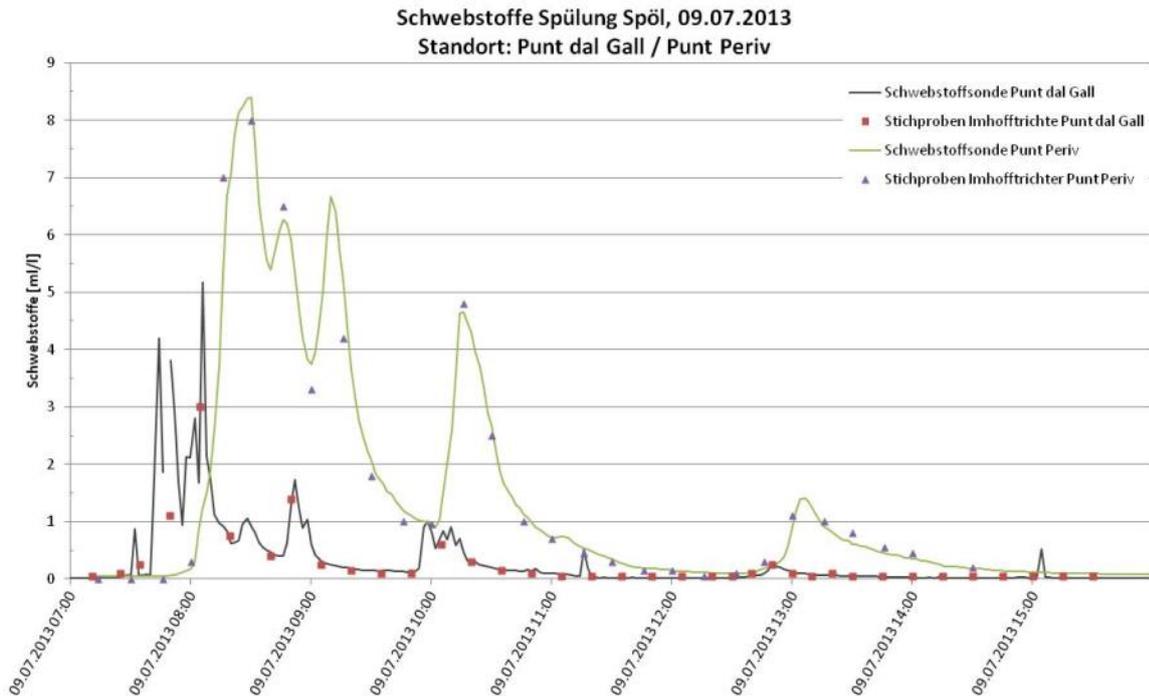
Dieser Verlauf der Schwebstoffkonzentration deutet darauf hin, dass die Ablagerungen im Bachbett bereits in der Anfangsphase der Spülung mobilisiert und abtransportiert wurden, während später dann nur noch durch den weiteren Abflussanstieg neu erfasste randliche Ablagerungen und Teile seitlicher Schuttkegel mobilisiert wurden.

Abb. 6-2: Während der Spülung vom 09.07.2013 aufgezeichnete Schwebstoffmesswerte bei den Messstellen in Punt dal Gall und Punt Periv.

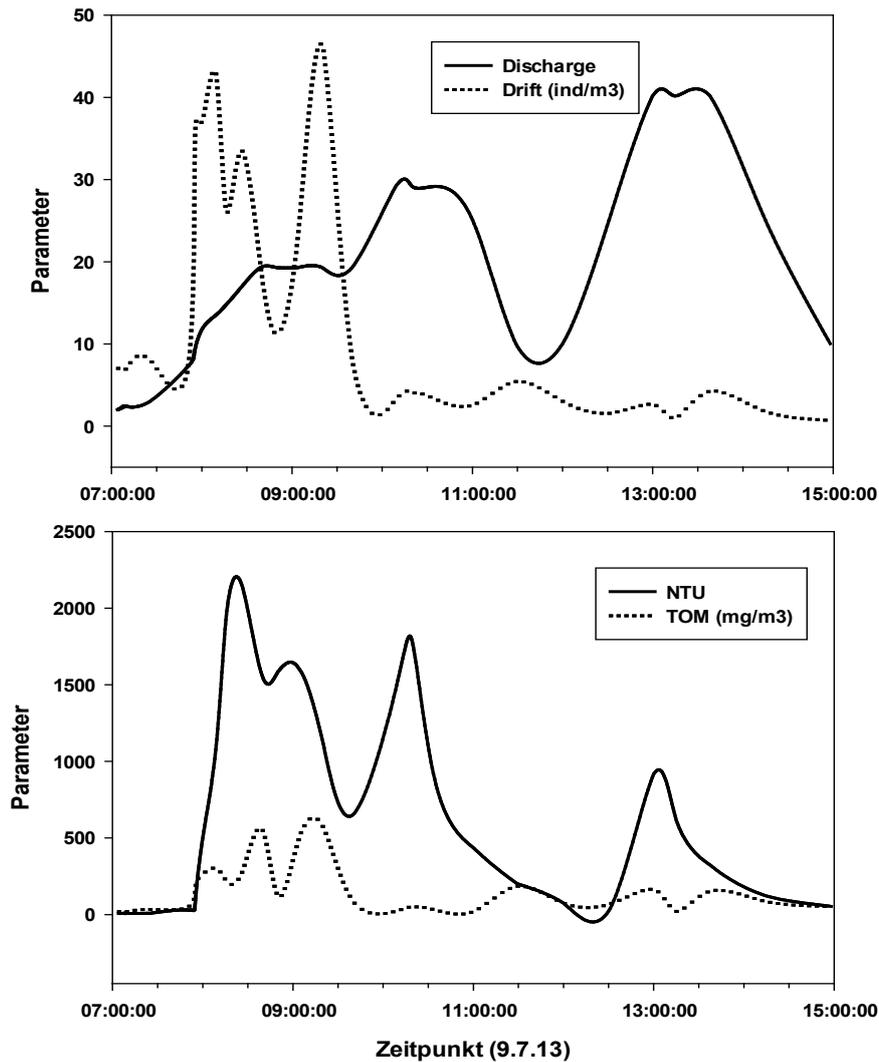
In der Drift waren nur zwei Gruppen häufig vertreten: der Bachflohkrebs *Gammarus* und Zuckmückenlarven (Chironomidae, Diptera).

Abb. 6-3: Abfluss (Discharge, m³/s), Benthosdrift (Individuen/m³), Trübung (NTU) und transportiertes organisches Material (TOM: mg Trockenmasse/m³) während der Regenerations-Spülung am 9. Juli 2013.

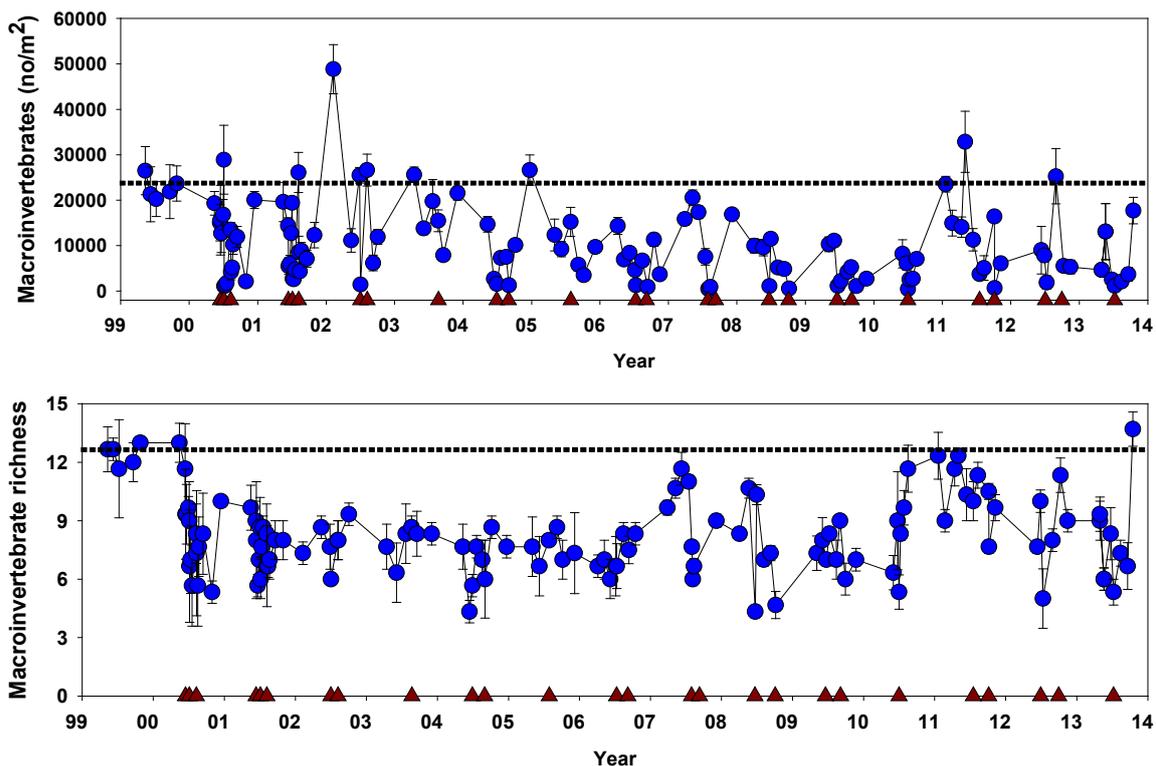
durchschnittlichen Dichte von 5'000 Ind/m² die Werte von kurz zuvor (Abb. 6-4). Im Sommer 2013, noch vor der Regenerations-Spülung im Juli, erreichte die Dichte bereits wieder Werte von über 10'000 Ind/m². Die Spülung hatte dann ähnliche Auswirkungen wie frühere Flutungen, sie senkte die Dichte auf ziemlich tiefe Werte (<2,000 Ind/m²). Die darauf folgende Erholung während des Sommers war zuerst etwas langsam, die Dichte blieb unter 10'000 Ind/m². Schon im Oktober 2013 erreichte Dichte allerdings wieder Werte von über 18'000 Ind/m² und zeigte eine wesentliche Erholung während des ersten Jahres.

Abb. 6-4: Durchschnittliche Benthosdichte (oben; Anzahl/m²) und taxonomische Vielfalt (unten) bei Punt Periv zwischen 1999 und Ende 2013. Die roten Dreiecke auf der X-Achse zeigen den Zeitpunkt der künstlichen Hochwasser. Die gestrichelte Linie steht für den jeweiligen Durchschnittswert von 1999, bevor das künstliche Flutungsprogramm startete.

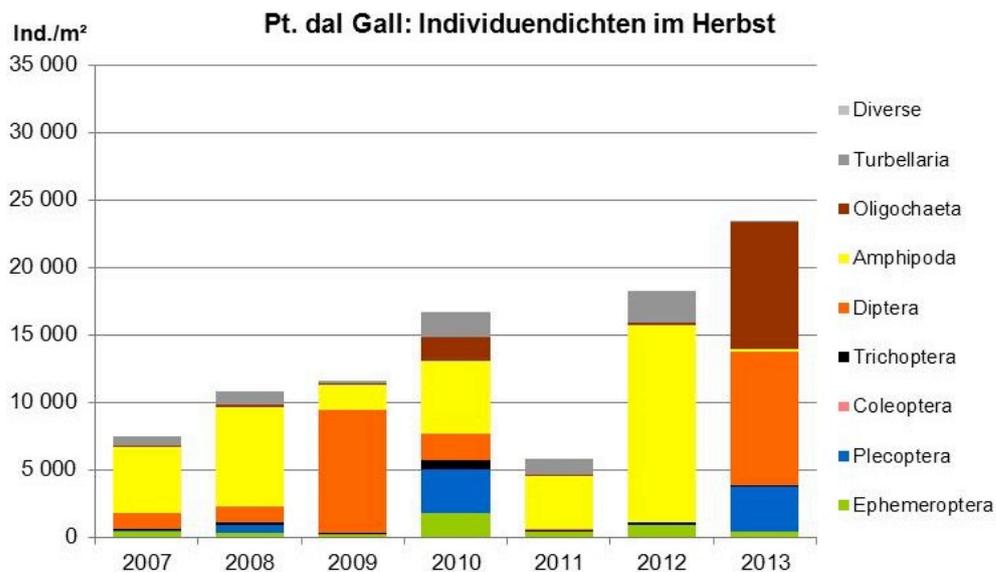
Abb. 7-1: Benthosbesiedlung bei Punt dal Gall im Herbst; Entwicklung seit 2007.

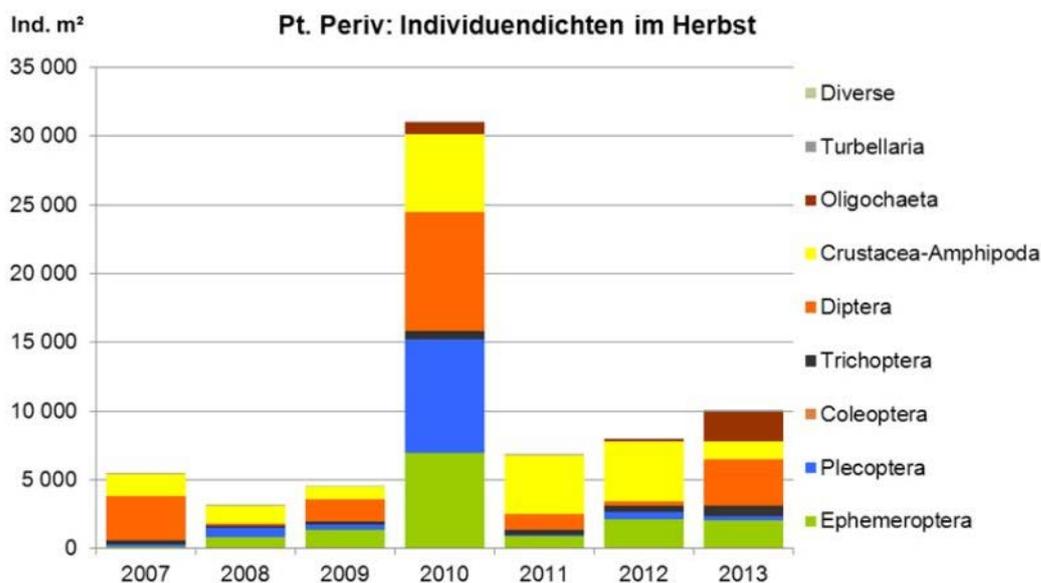
Bis zum Herbst 2013 hatte sich die Benthosbesiedlung bei Punt Periv fast vollständig erholt. Mücken und Würmer waren noch überdurchschnittlich vertreten, fast alle übrigen Gruppen aber bereits in ihren typischen Dichten. Einzig die Bachflohkrebse (Amphipoda) liessen einen gewissen Rückgang erkennen, der mit dem Mangel an Moosbewuchs zu erklären sein dürfte (vgl. Punt dal Gall) (Abb. 7-2).

Abb. 7-2: Benthosbesiedlung bei Punt Periv im Herbst; Entwicklung seit 2007.

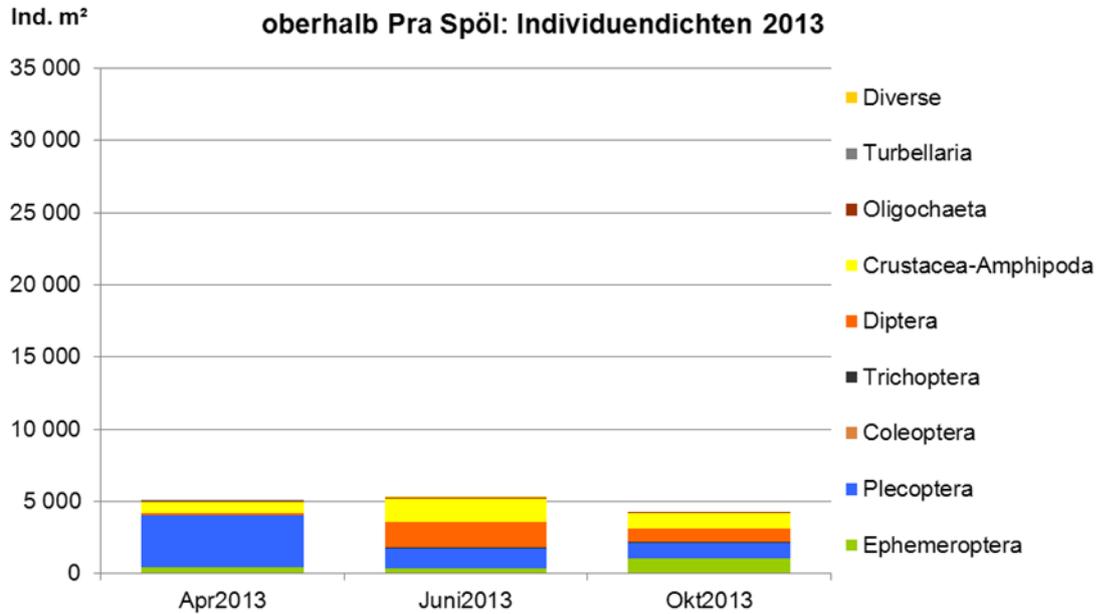
Die übliche vergleichsweise geringe Besiedlung dieser Stelle ist auf das instabile Substrat und die vorherrschende starke Strömung zurückzuführen.

Abb. 7-3: Benthosbesiedlung oberhalb Praspöl 2013.

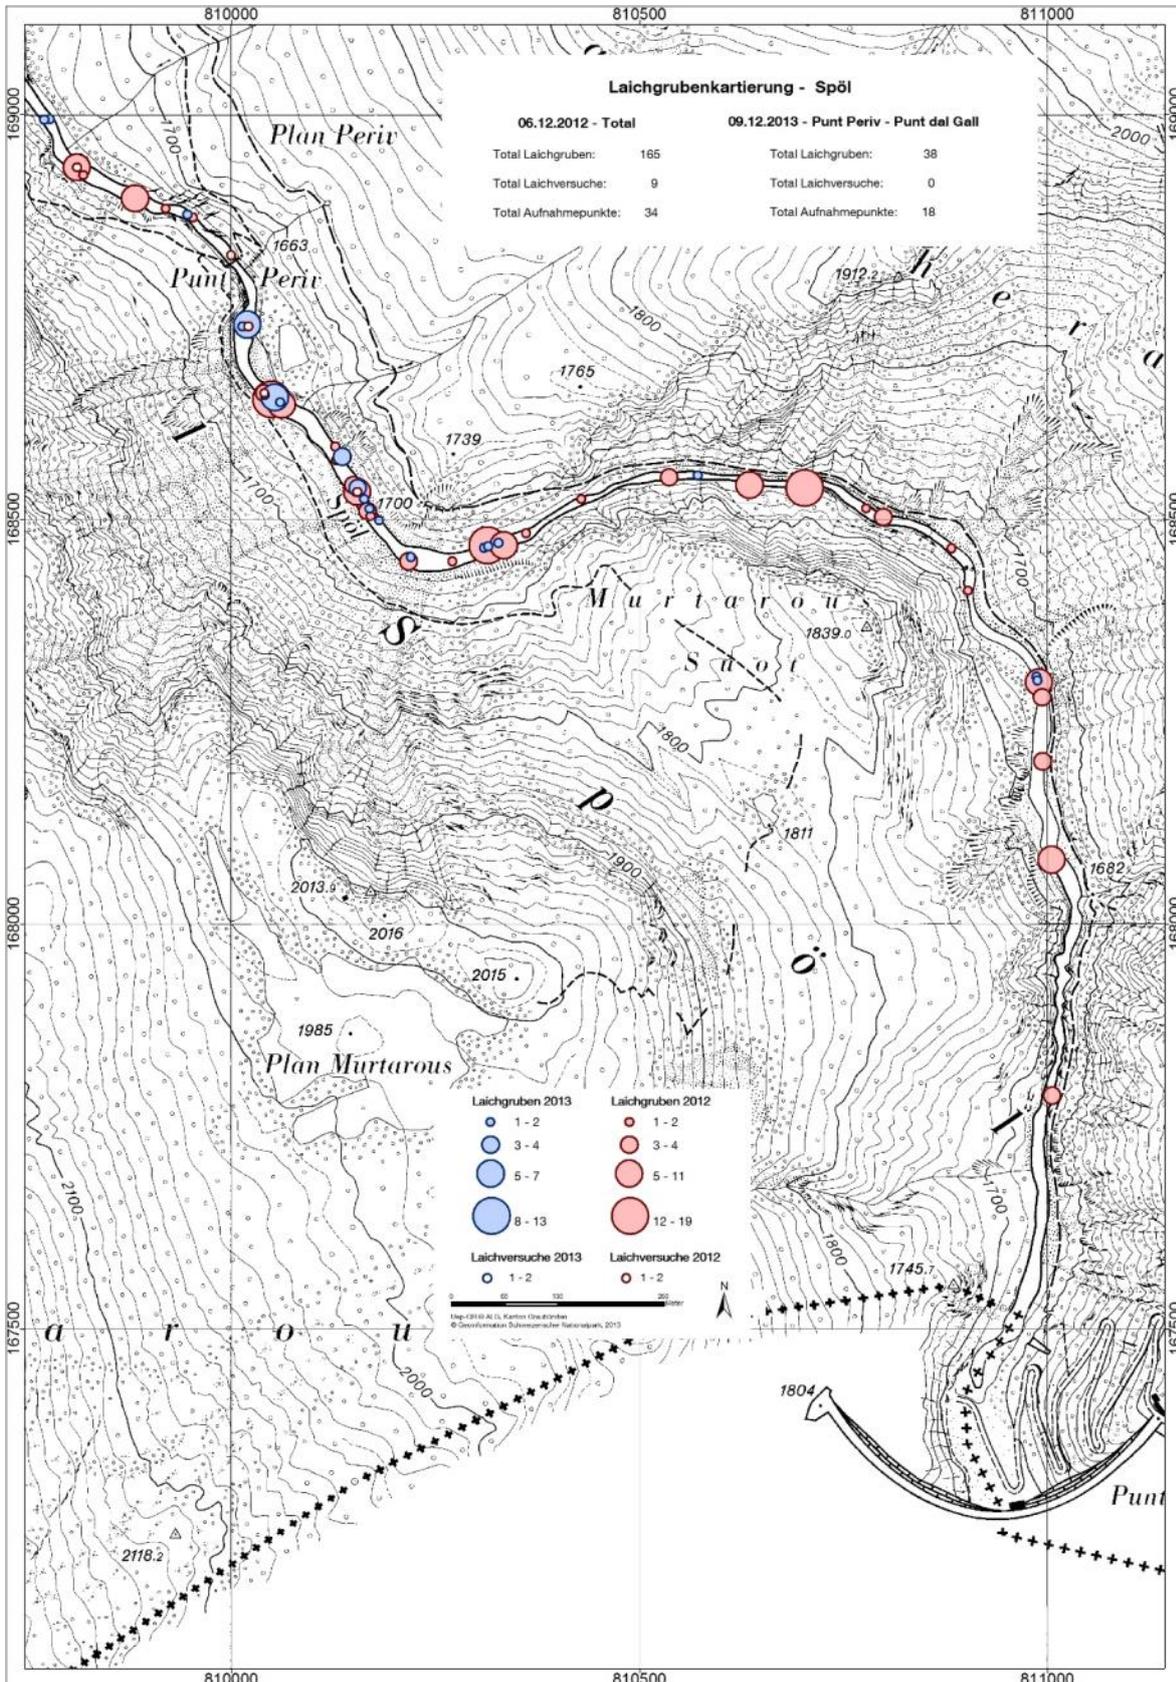
Abb 7-5: Verteilung der Laichgruben auf der Spölstrecke Punt Periv – Punt dal Gall 2012 und 2013.

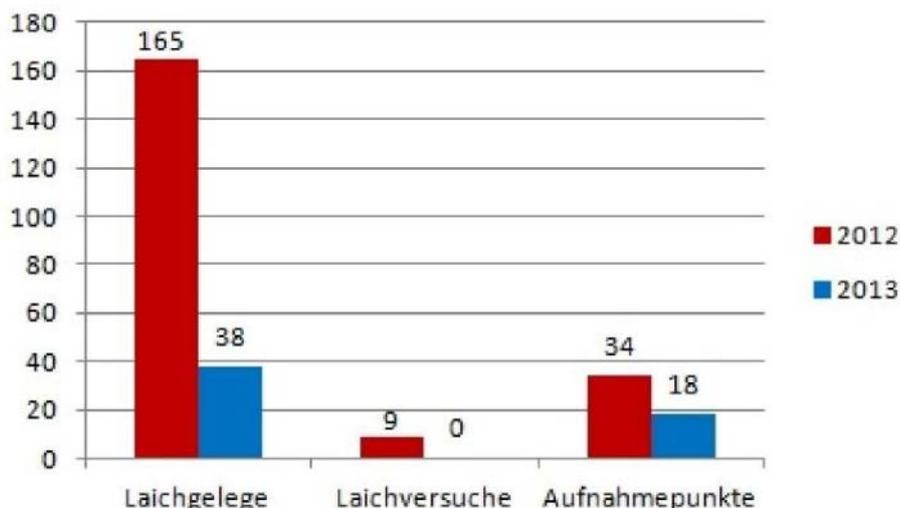
Abb. 7-6: Laichgruben, Aufnahmepunkte und Laichversuche auf der Spölstrecke Punt Periv – Punt dal Gall 2012 und 2013.

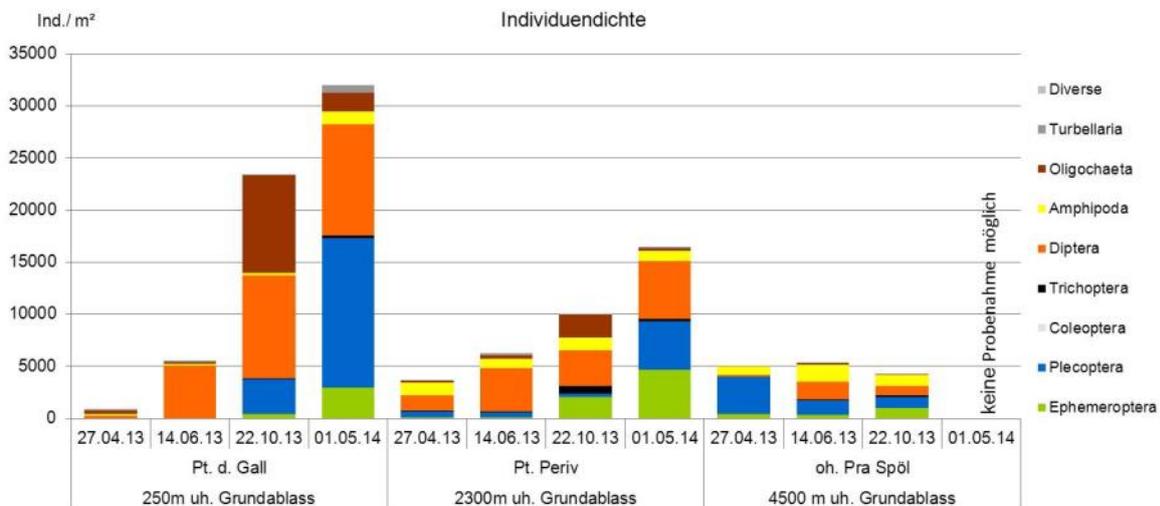
Abb. 8-1: Entwicklung der Benthosbesiedlung nach dem Zwischenfall von Ostern 2013.

2014 übertraf die Besiedlungsdichte an allen untersuchten Stellen deutlich das normale Niveau der vorangehenden Jahre. Die durch das Schadensereignis beeinträchtigten Stellen wiesen einen Taxareichtum auf, der über dem Mittel der vorangegangenen Jahre lag. Die Benthoszusammensetzung hatte sich weitgehend normalisiert. Allerdings stellten Mückenlarven und Würmer noch einen ungewohnt hohen Anteil am Benthos. Die bachtypischen Gruppen der Stein- und Eintagsfliegen traten jedoch bereits wieder in ‚normal‘ hohen Zahlen auf, wobei einige zuvor seltene oder fehlende Gebirgsbacharten in grösserer Zahl auftraten. Stark reduziert blieb dagegen noch der Anteil der Bachflohkrebse.

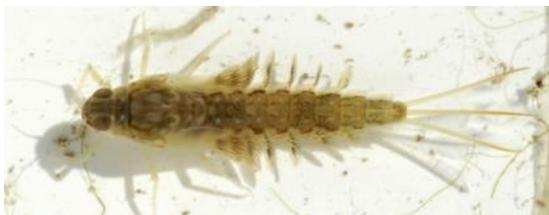
Abb. 8-2: Larve der Eintagsfliege *Siphonurus lacustris* (Aufnahme vom 22.06.2014).

Bei Begehungen des Oberen Spöls am 12.06. und 22.06.2014 und vor dem künstlichen Hochwasser am 25.06.2014 wurde an verschiedenen Stellen zwischen Punt dal Gall und Punt Periv eine auffallend grosse Zahl Larven der Eintagsfliegenart *Siphonurus lacustris* (Abb. 8-2) nachgewiesen. Dieses eigentlich limnophile Taxon wurde zuvor nur sehr vereinzelt am Spöl gefunden. Ob das aktuelle Vorkommen mit dem Schadensereignis und der Regeneration zusammenhängt, bleibt ungewiss.

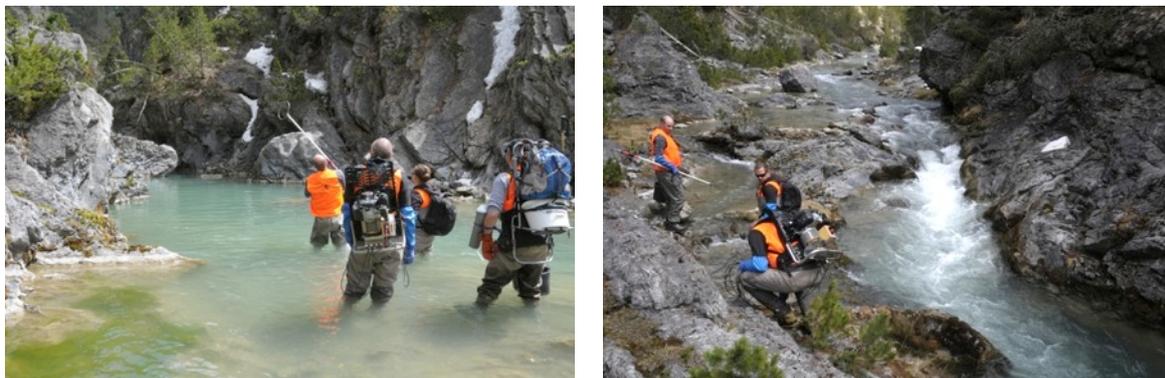
Ein Jahr nach dem Schadensfall gibt es noch immer erhebliche Unterschiede in der Besiedlung einzelner Abschnitte (Tab. 8-2). Die Engstelle ca. 650 m oberhalb Punt Periv mit ihrem ca. 1,2 m hohen (zeitweise umschwimmbaren) Absturz wurde zwischenzeitlich offenbar erst

Abb. 8-3: Links: Einige tiefere Pools konnten nur zu einem kleinen Teil befischt werden. Rechts: Engstelle mit Absturz, ca. 650 m oberhalb Punt Periv, ein temporäres Wanderhindernis für aufsteigende Fische.
