Task-Force Spöl

Schlussbericht Umweltunfall Spöl 2013

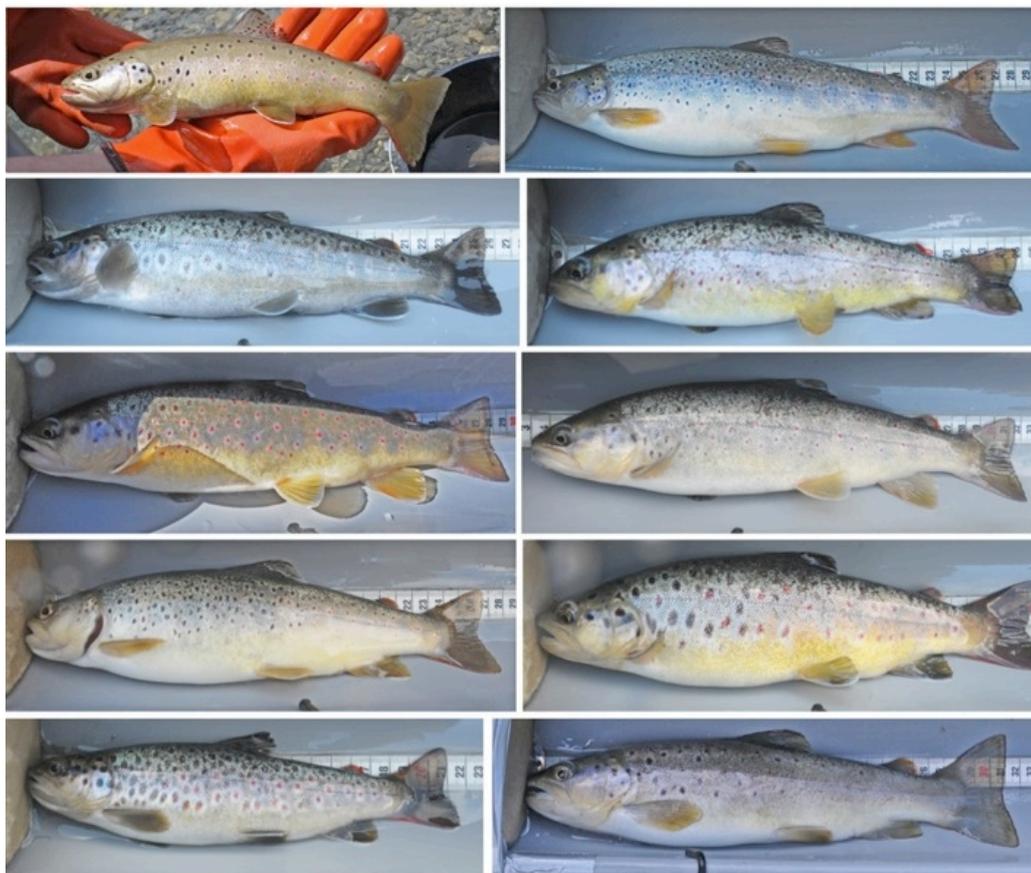
Die Ergebnisse der am 2. Mai 2014 durchgeführten Benthosuntersuchungen (Kap. 8-2) belegen die auch von uns gemachte Beobachtung, dass im oberen Spöl derzeit eine ungewöhnlich grosse Menge von Benthosorganismen – und am Tag der Abfischung auch von Anflugnahrung – als potentielle Fischnährtiere zur Verfügung stehen. Die in der Teststrecke des AJF gefangenen Fische zeigten alle einen Konditionsindex zwischen 1,0 und 1,6 auf, was auf eine sehr gute Ernährungssituation im Bach hinweist, die auch an den Tieren direkt zu erkennen ist (Abb. 8-4).

Abb. 8-4: Ein überwiegender Teil der am 29.04.2014 im oberen Spöl gefangenen Bachforellen war aussergewöhnlich gut ernährt. Ihre Mägen waren voller Benthos-/Anflugnahrung.

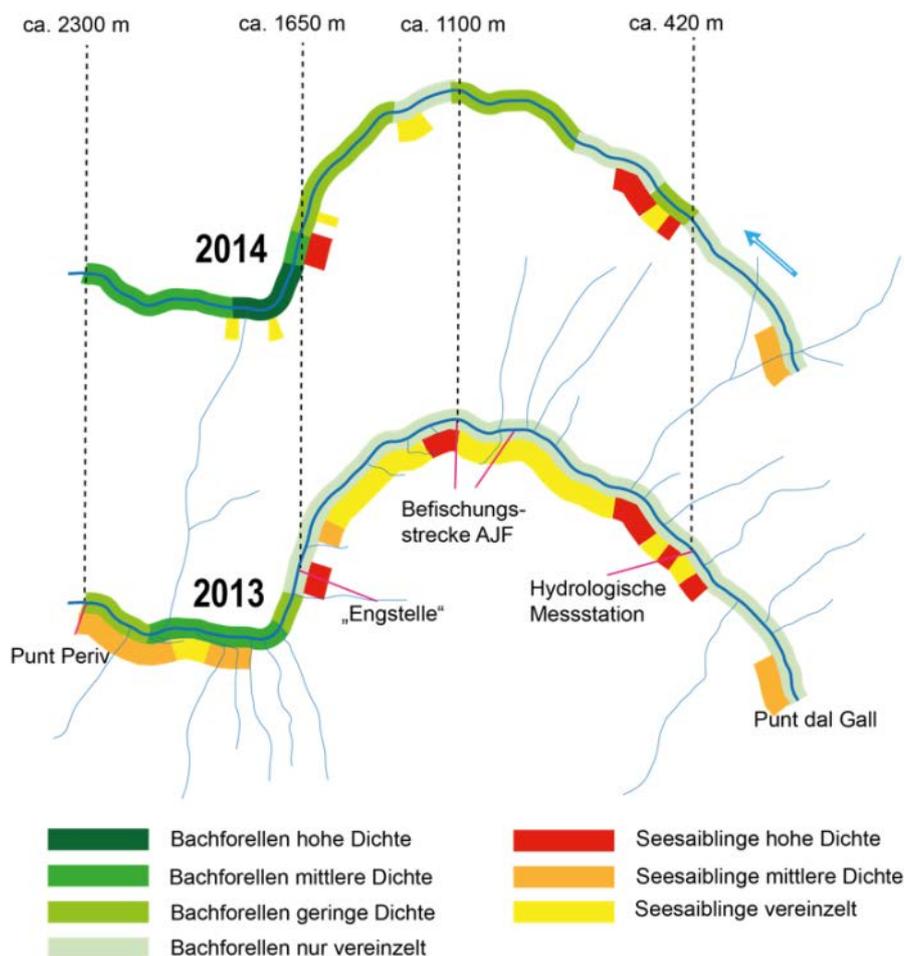
Abb. 8-5: Vergleich der Ergebnisse aus den Befischungskampagnen am 29.04.2013 und 29.04.2014.

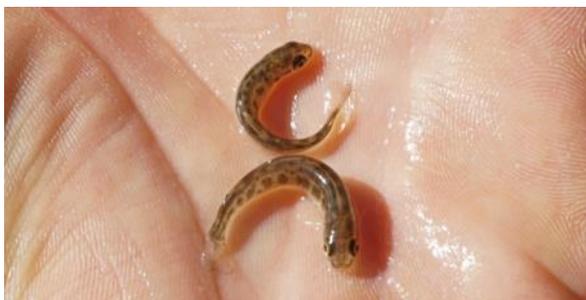
Abb. 8-6: 0+ Bachforellen-Jungfische aus dem Bereich «Obere Au» (Beobachtung vom 22.06.14).

Bei Begehungen des oberen Spöls am 12.06.2014 (HYDRA), 20.06.2014 (AJF) und 22.06.2014 (HYDRA) konnten an verschiedenen Stellen (auch oberhalb der «Engstelle») grössere Mengen von 0+ Bachforellen-Jungfischen (Abb. 8-6) beobachtet werden. Damit konnten der erste Schlupferfolg nach der Regeneration des Spölbetts verzeichnet werden.

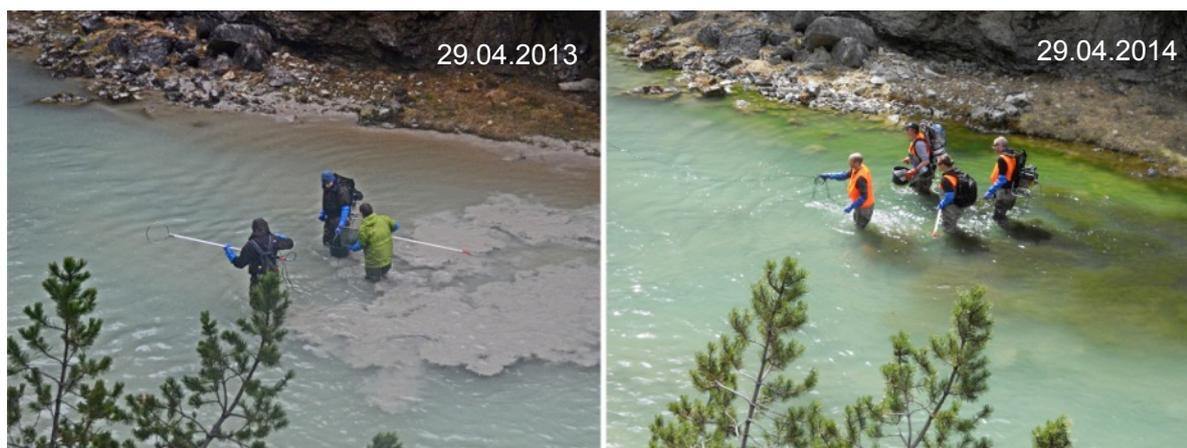
Im Rahmen der Befischungskampagne vom 29.04.2014 und weiterer Begehungen am 12.06.2014 sowie am 22.06.2014 konnten an vielen Stellen im oberen Spöl die Veränderungen der Sedimentsituation dokumentiert und damit ein Vergleich zum April 2013 gezogen werden. Entsprechende Erhebungen wurden sowohl vom Boden aus als auch mittels Flugaufnahmen gemacht. Eine Auswahl davon wird im Folgenden vorgestellt (Abb. 8-7, 8-8, 8-10 bis 8-15). Ein grosser Teil des im April 2013 noch mit Schluff durchsetzten Substrats war zwischenzeitlich sauber und nicht mehr kolmatiert (Abb. 8-8). Man kann davon ausgehen, dass dieser Effekt zum allergrössten Teil der Regenerationsspülung vom 09.07.2013 zu verdanken ist. Durch die Spülung kam es auch zu leichteren Substratumlagerungen, aber dabei nur stellenweise zu einem etwas veränderten Bachlauf. Die insgesamt benetzte Fläche, aber auch die Substratzusammensetzung, hat sich dadurch nicht verändert. Direkt unterhalb des Grundablasses Punt dal Gall und in einigen wenigen Becken auf den ersten 500 Fliessmetern fanden wir noch immer reduzierte Schlammschichten, an deren Rändern sich eine starke Algenentwicklung zeigte (Abb. 8-7). Möglicherweise kam es durch die Mobilisierung des Schlammes zu einer Resuspension von Nährstoffen. Daneben konnten stellenweise wieder feine Substratbeläge festgestellt werden, die durch den Eintrag von Feinstoffen aus den seitlichen Schuttfächern stammen.

Abb. 8-7: Vergleiche der Sedimentsituation 2013 und 2014. Becken oberhalb «Aue» (ca. 800 m uh. Punt dal Gall). Sedimente aus dem Schadensereignis sind noch immer feststellbar, aber stark verringert. Am Bachrand wurden 2014 stellenweise starke Algenentwicklungen beobachtet.

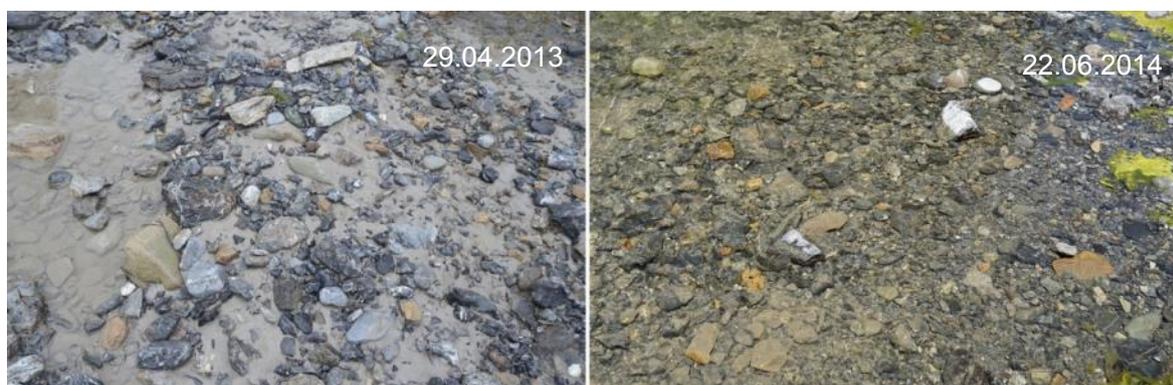
Abb. 8-8: Vergleiche der Sedimentsituation 2013 und 2014. Sediment im Abschnitt 300 m oberhalb Punt Periv (ca. 2'000 m uh. Punt dal Gall).

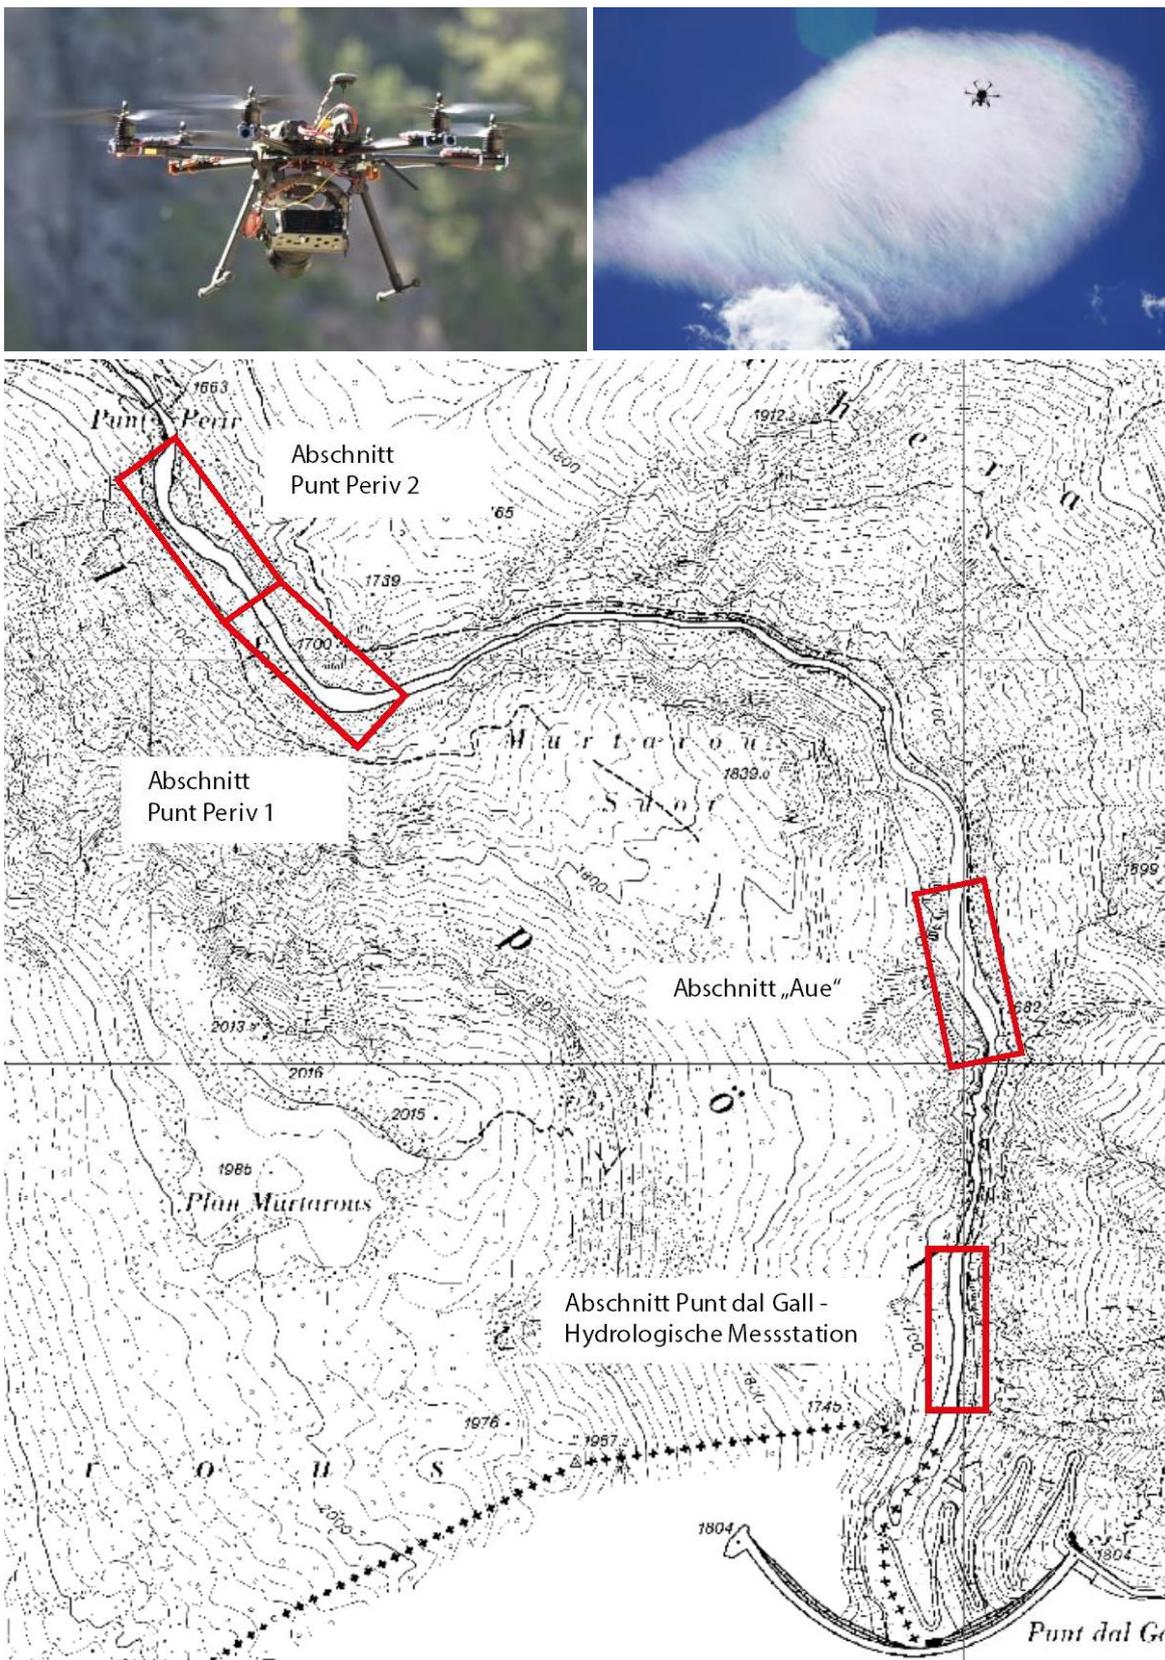
Abb. 8-9: Die am 22.06.2014 im oberen Spöl eingesetzte Fotodrohne und die beflogenen Spölabschnitte (rechts).

Gegenüber Ende April 2013, als die Aufnahmen bei einem Abfluss von $0,55 \text{ m}^3/\text{s}$ erfolgten, wurden im Juni 2014 die Luftfotos bei einer Dotierung von $1,45 \text{ m}^3/\text{s}$ aufgenommen. Allerdings war der Zufluss der vielen Seitenbäche 2014 deutlich geringer, so dass sich der Abfluss des Spöls zwischen Punt dal Gall und Punt Periv im Vergleich nur unerheblich vergrößerte. Auf den folgenden Seiten werden vergleichende Aufnahmen von den vier doppelt befliegenen Abschnitten vorgestellt.

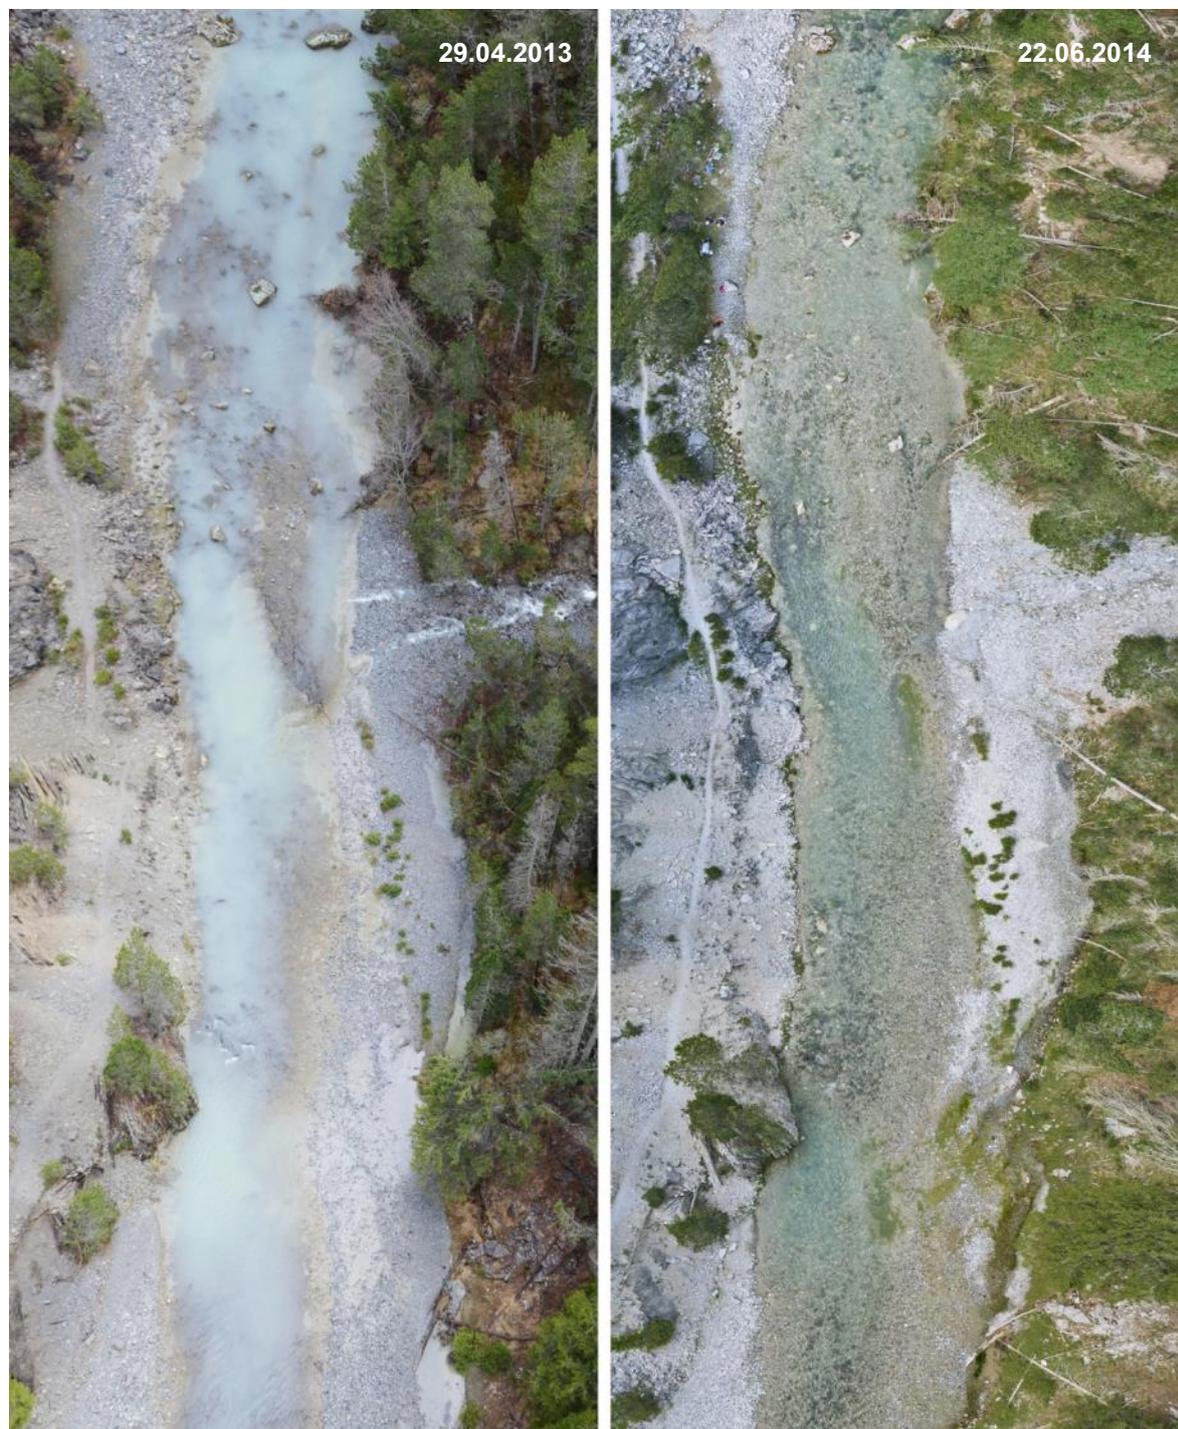
Abb. 8-10: Vergleichende Luftaufnahmen 2013–2014 am oberen Spöl. Abschnitt Punt dall Gall – Hydrologische Messstation (ca. 300 m uh. Punt dal Gall).

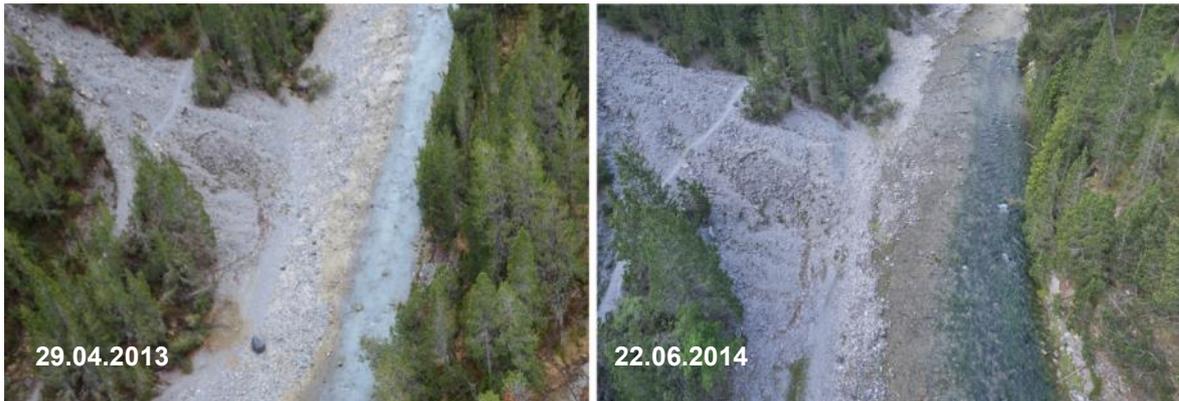
Abb. 8-11: Vergleichende Luftaufnahmen 2013–2014 am oberen Spöl. Abschnitt erster Schuttfächer (ca. 200 m uh. Punt dal Gall).

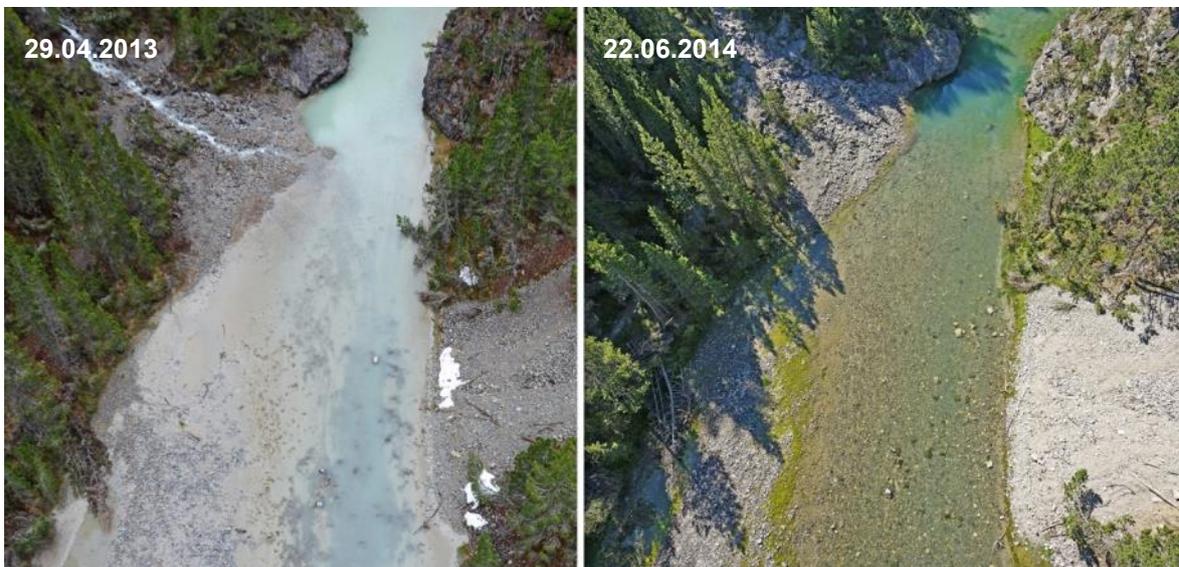
Abb. 8-12: Vergleichende Luftaufnahmen 2013–2014 am oberen Spöl. Abschnitt «Aue» – oberer Teil (ca. 900 m uh. Punt dal Gall).

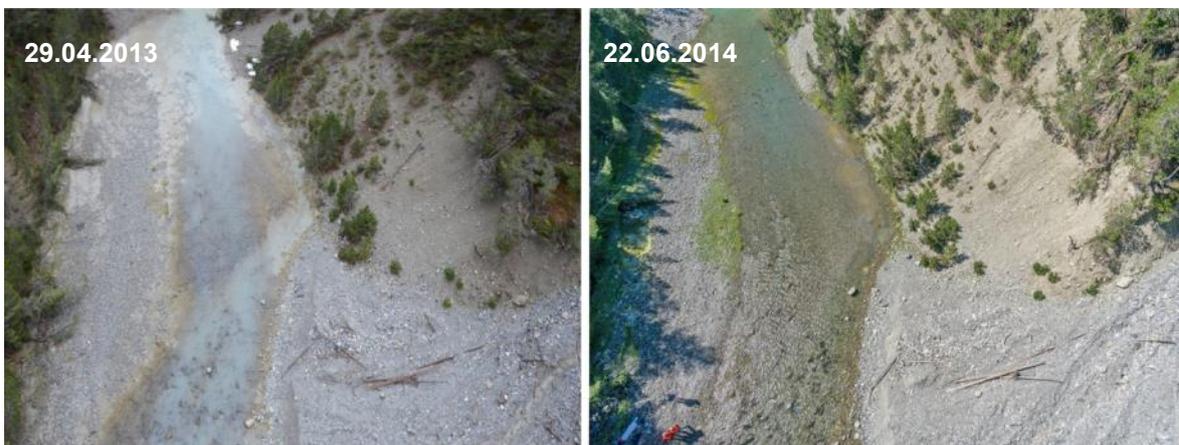
Abb. 8-13: Vergleichende Luftaufnahmen 2013–2014 am oberen Spöl. Abschnitt: «Aue», unterer Teil (ca. 950 m uh. Punt dal Gall).

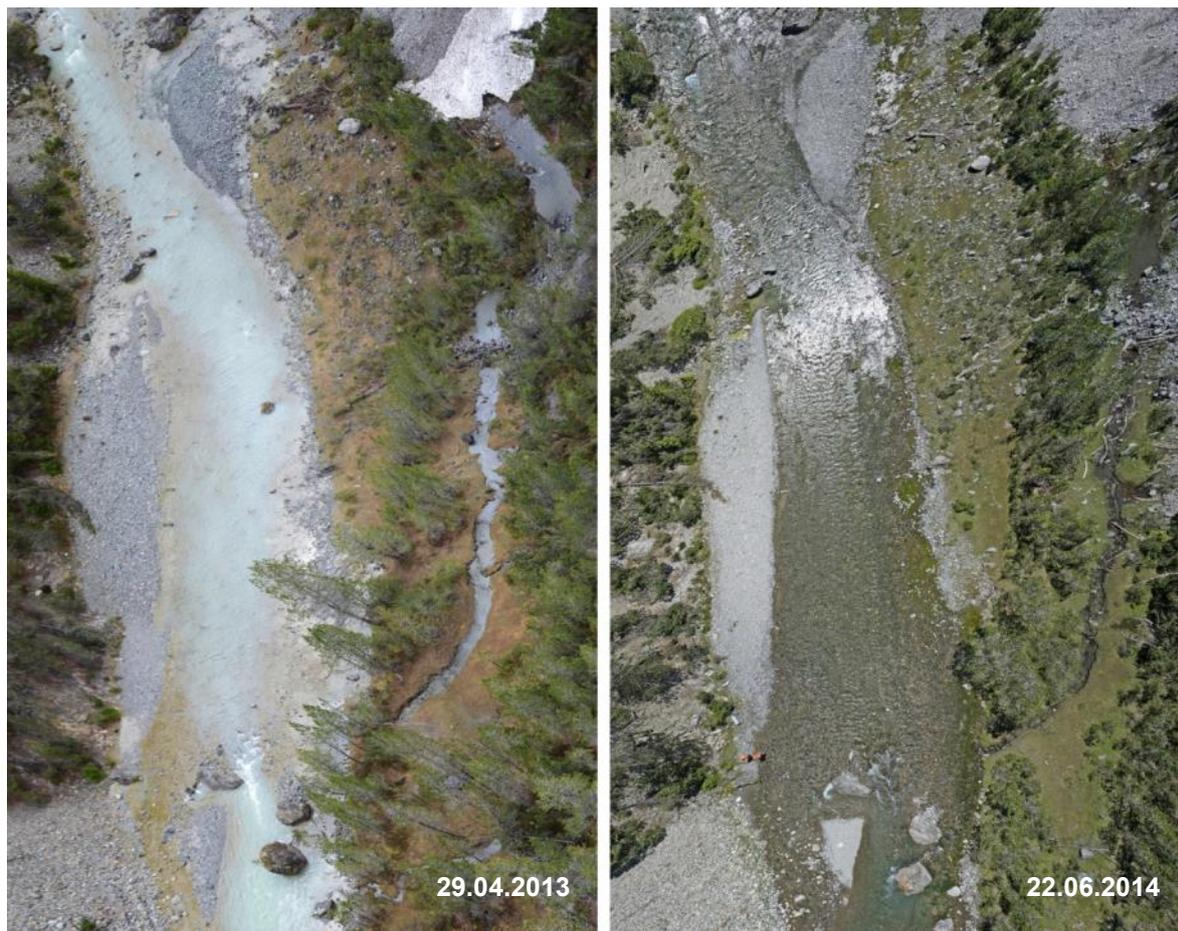
Abb. 8-14: Vergleichende Luftaufnahmen 2013–2014 am oberen Spöl. Abschnitt: Punt Periv 1, oberer Teil.

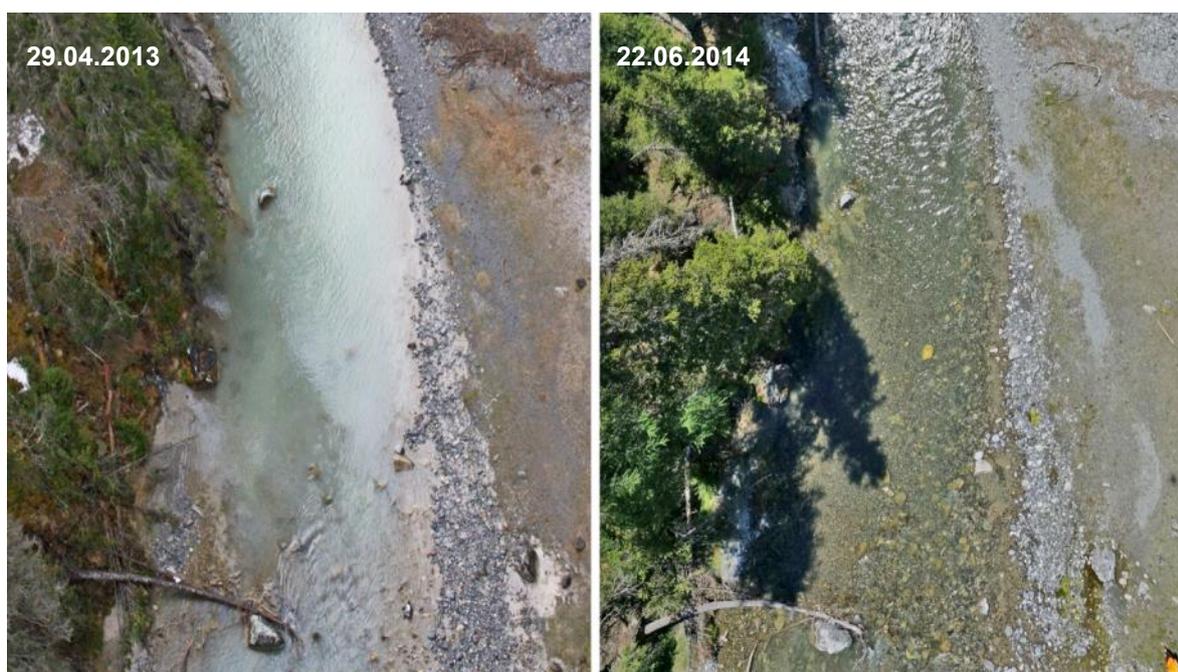
Abb. 8-15: Vergleichende Luftaufnahmen 2013–2014 am oberen Spöl. Abschnitt: Punt Periv 2, unterer Teil.

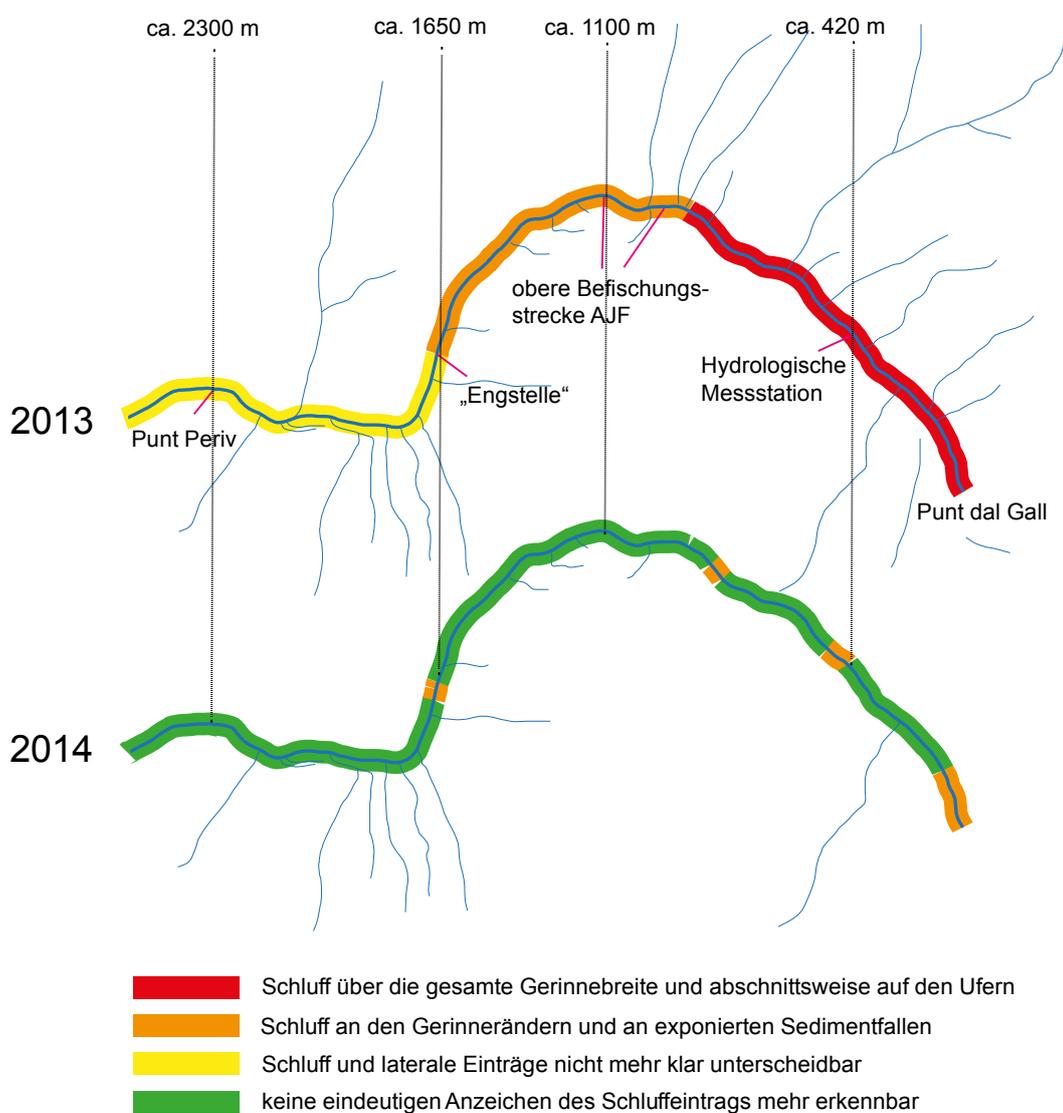
Eineinhalb Jahre nach dem Schadensereignis am Spöl und ein knappes Jahr nach der Rege-
nerationsspülung sind die meisten Schlammreste aus dem Bach verschwunden. Man kann
nun mit einer uneingeschränkt ablaufenden Besiedlungssukzession rechnen (Fische, Makro-
invertebraten, Uferlebensräume und Kiesbankbiozöten). Im Vergleich zu den Aufnahmen
2013 hat sich die Sedimentsituation vor allem zwischen Punt dal Gall und Punt Periv grund-
legend verbessert (Abb. 8-16). Unterhalb Punt Periv liegende Abschnitte waren schon kurz nach
dem Schadensereignis deutlich weniger belastet und wurden deshalb nicht mehr vergleichend
untersucht. An exponierten Bachabschnitten und in tieferen, wenig durchflossenen Becken
trifft man noch deutliche Schluffablagerungen an. Diese werden sich aller Wahrscheinlichkeit
nach noch längere Zeit halten. Sie beeinflussen aber kaum die Habitatqualitäten, da sich an
solchen Senken auch zuvor Feinsediment gesammelt hatte.

Abb. 8-16: Veränderung der Sedimentbelastung aus dem Schadensereignis vom Ostersonntag (30. März 2013). Vergleich der Aufnahmen am 30.04.2013 (Befliegung Helikopter, Erhebungen am Boden) und vom 22.06.2014 (Befliegung Drohne, Erhebungen am Boden).
