PARC
NAZIUNAL
SVIZZER

CRATSCHLA

Wie geht es der Pflanzen- und Tierwelt nach der Spülung?

ENTLEERUNG DES AUSGLEICHSBECKENS OVA SPIN 1995

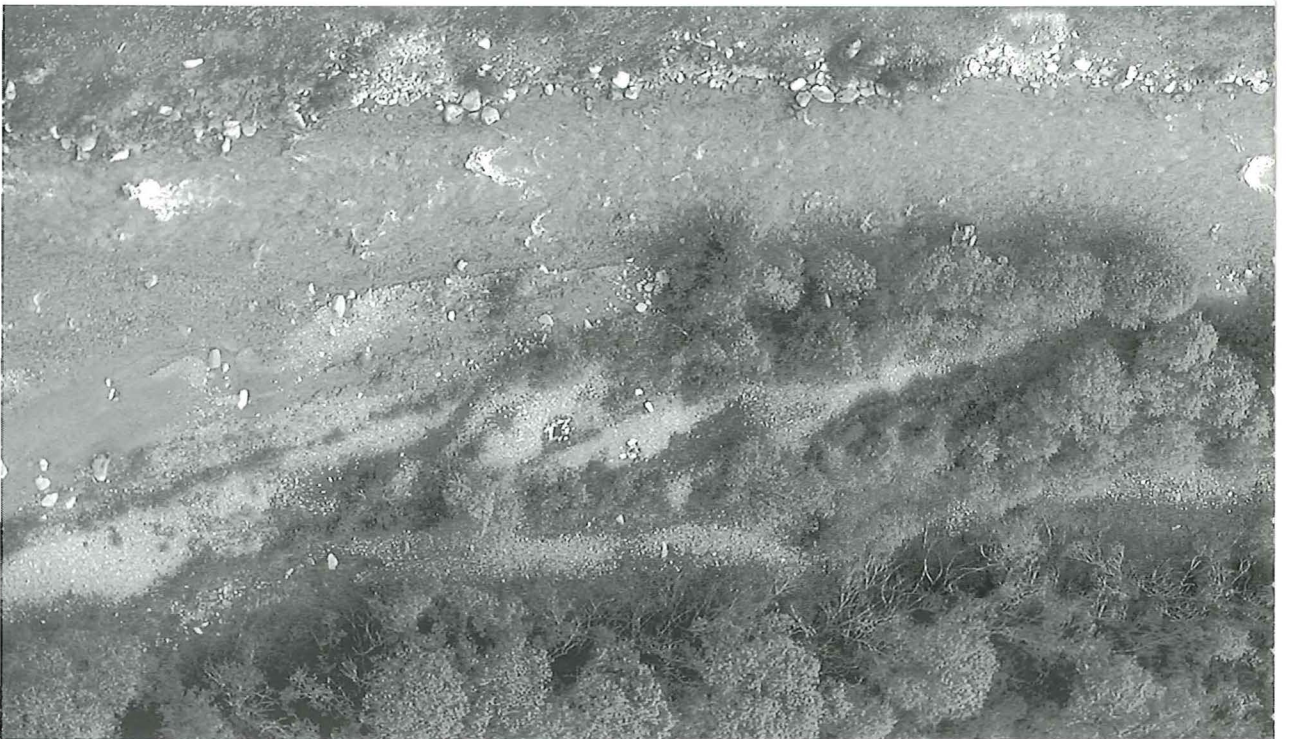
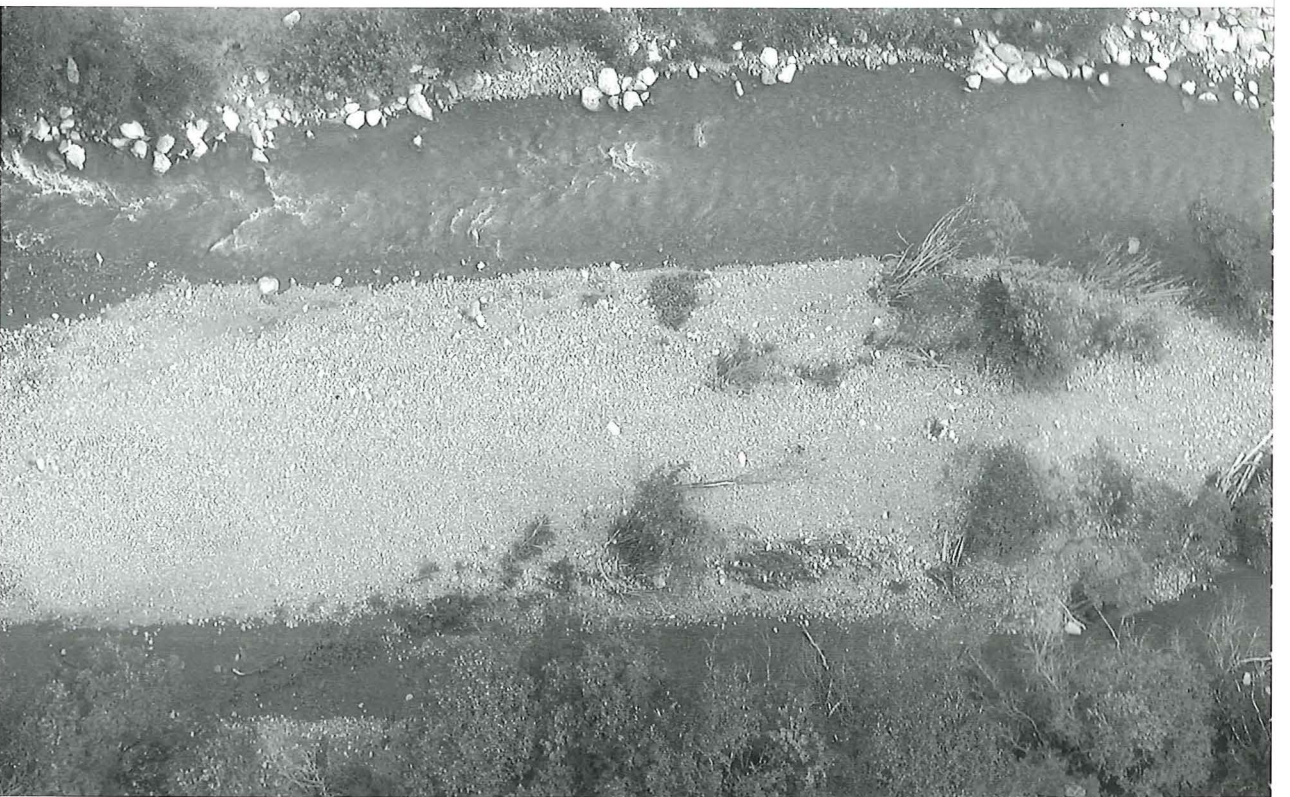
**Foto 2: Spöl bei Zernez:
Veränderung der Vegetation
auf Kiesinsel (Juni 1994 oben,
August 1995 unten).**

duenreichtum. Die Struktur des Spöl hat sich durch die Spülmassnahme deutlich gewandelt - von einem staugeregelten Restwassergerinne mit umfangreichen Auflandungen zu einem eher typischen Gebirgsbach (Foto 2). Eine solche Veränderung war als Ergebnis der Spülung durchaus

Die grösseren Grauerlenauen im Unterlauf sind mehr oder weniger stabil geblieben. Die Bodenvegetation wurde zwar meistens überdeckt oder ganz weggeschwemmt. Vor allem im Randbereich der Auen sind dadurch wieder neue Pionierstandorte entstanden. Die Grauerle ist an Feinsedimentanlagerungen hervorragend angepasst und wird dadurch kaum beeinträchtigt (Foto 4). Foto 2 zeigt die Vegetations-

veränderungen, die auf einer grösseren Kiesbank unterhalb der Holzbrücke eingetreten sind. Im oberen Abschnitt wurde die Kiesbank mit kiesigem Material überschüttet und die ursprüngliche Kraut- und Strauchvegetation zerstört. Der Grauerlenbestand im mittleren Abschnitt wurde stark ausgelichtet. Die tümpelähnlichen Biotope sind verschwunden und durch einen permanenten Bachlauf ersetzt.

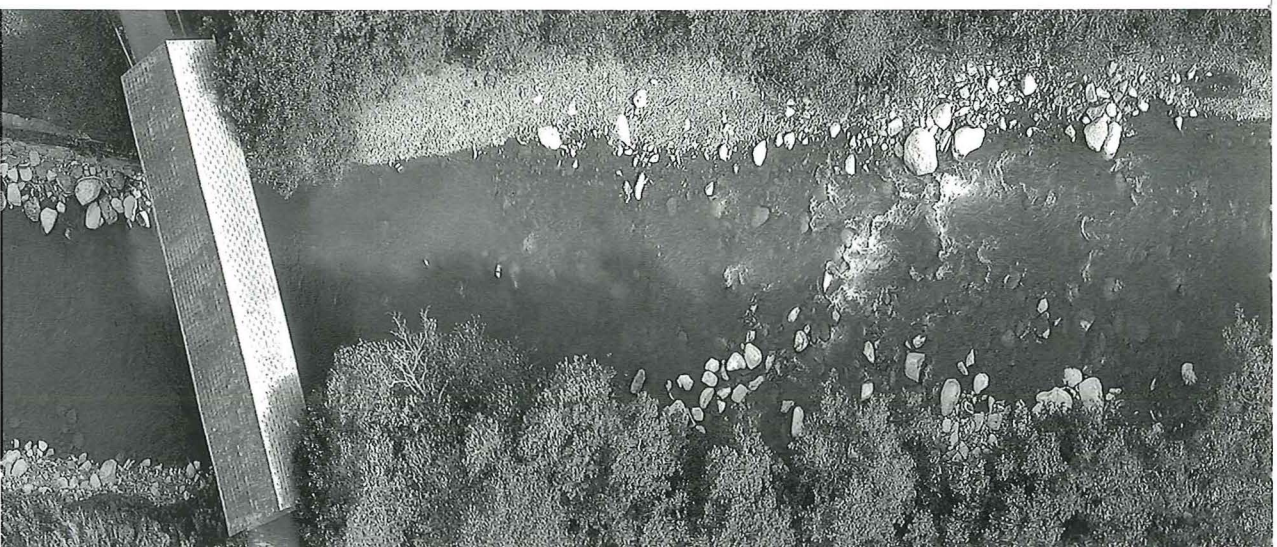
Foto 3: Strukturelle Veränderungen des Spöl unterhalb der Holzbrücke Zernez (Juni 1994 oben, August 1995 unten).

Im gesamten oberen Teil des Spöllaufes bis zur Eisenbahnbrücke wurde das Bachbett ausgewaschen, so dass die Kiesinseln und Auflandungen in der Mitte des Bachlaufes verschwunden sind (vgl. Foto 3). Auf den verblie-

die Forellenpopulation des Spöl durch die Spülung nicht gefährdet. Die Auswaschung des Spölgerinnes hatte eine Zunahme der für Forellen nutzbaren Standorte in Bachmitte zur Folge (Foto 3), aber durch die Ablagerung von Feinmaterial im Auengürtel auch den Verlust der beschatteten Uferstandorte (Foto 4), in denen sich die Forellen vor der Spülung in ungewöhnlich hohen Individuendichten konzentrieren konnten. Nach der Spülung haben sich die Forellen daher gleichmässiger, aber in geringerer Dichte über den gesamten unteren Spöl verteilt. Auch im Stauwurzelbereich des Ausgleichsbeckens Ova Spin wurde der Fischbestand dezimiert. Der Bestand an Laichfischen liegt derzeit ca. 60% unter demjenigen der Jahre vor der Spülung, ist aber ebenfalls nicht gefährdet. Über Verluste der Fische im Staubecken selbst konnten keine Berechnungen vorgenommen werden.

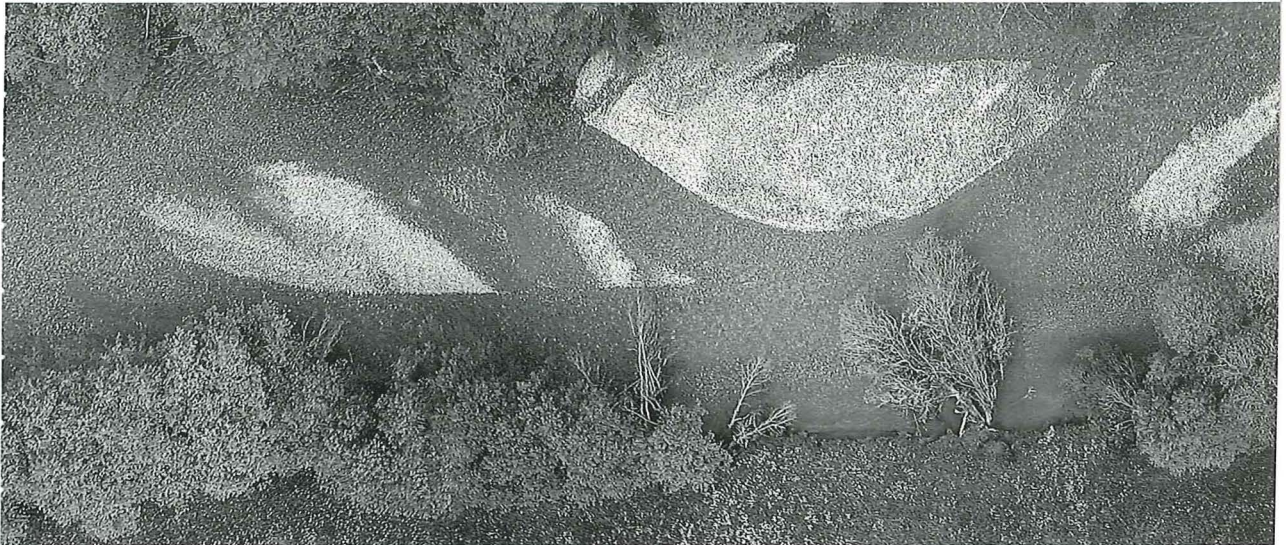
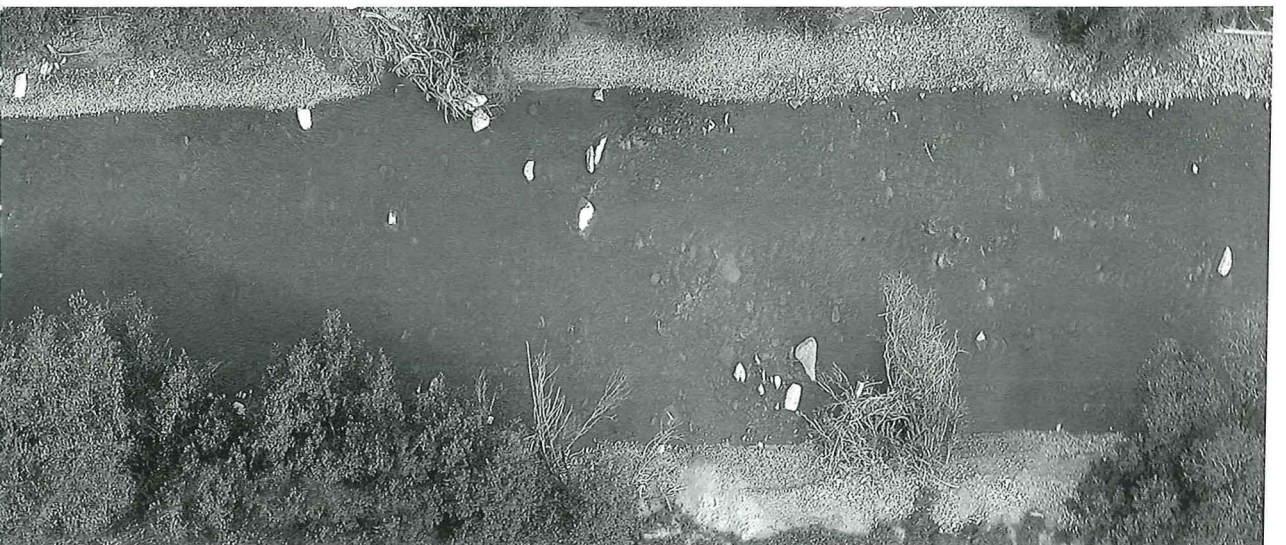
Abb. 4: Veränderung des Fischbestandes im Spöl und oberhalb des Ausgleichsbeckens Ova Spin; Ergebnisse der Abfischungen vor (1994) und nach (1995) der Spülung.

Die meisten der tot aufgefundenen Fische fielen dem Zurückweichen des Wassers am Ende der Spülung zum Opfer. Diese Tiere konnten das Hauptgerinne nicht mehr erreichen und erstickten auf dem Uferstreifen oder in Restwassertümpeln. Ihre Zahl machte jedoch weniger als 1% des geschätzten Gesamtbestandes aus, ebensoviele Forellen konnten lebend und unverletzt aus Restwassertümpeln geborgen und ins Hauptgerinne zurückgesetzt werden. Mit Sicherheit konnten nicht alle verendeten Tiere gefunden werden. Ein Teil der mechanisch geschädigten aber auch unverletzte Forellen wurde wohl in den Inn verdriftet, ist dort verendet oder hat sich neue Standorte gesucht. Die Verdriftung von Fischen innerhalb des Spöl und in den Inn erklärt zumindest teilweise die Bestandsveränderungen, die bei den Kontrollabfischungen an ausgewählten Referenzstrecken festgestellt wurden. Hier waren je nach Strecke ein Bestandsrückgang (Anzahl/ha) von 25,8% bis 61,1% und ein Rückgang der Fischbiomasse (kg/ha) von ungefähr 40% zu verzeichnen (Abb. 4). Trotz all dieser Schädigungen war

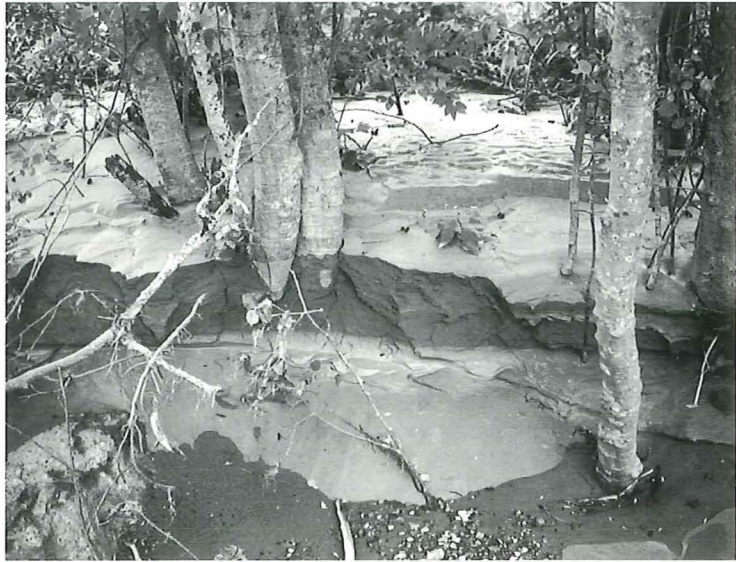
Foto 4: Zusedimentierte Weichholzaue (2. Juli 1995)

von Flussaufweitungen haben sich vereinzelt sandige Hochflutablagerungen gebildet, so dass wiederum potentielle Standorte für spezielle Flachmoorvegetationen geschaffen wurden (vgl. Foto 4). Die bestehenden Flachmoorgesellschaften wurden meist zerstört oder stark in Mitleidenschaft gezogen. Völlig verschont blieb aber der einzige Standort der seltenen Flusswanderingesellschaft oberhalb der Cluozzamündung.
