Wissenschaftliche Begleitung  
Spülung Grundablass Livigno-Stausee vom 7. Juni 1990 (5)

## Ufervegetation

K. Kusstatscher  
Geobotanisches Institut ETH Zürich

# Auswirkungen der Grundablass-Spülung des Livigno-Stausee's auf die Ufervegetation des Spöl

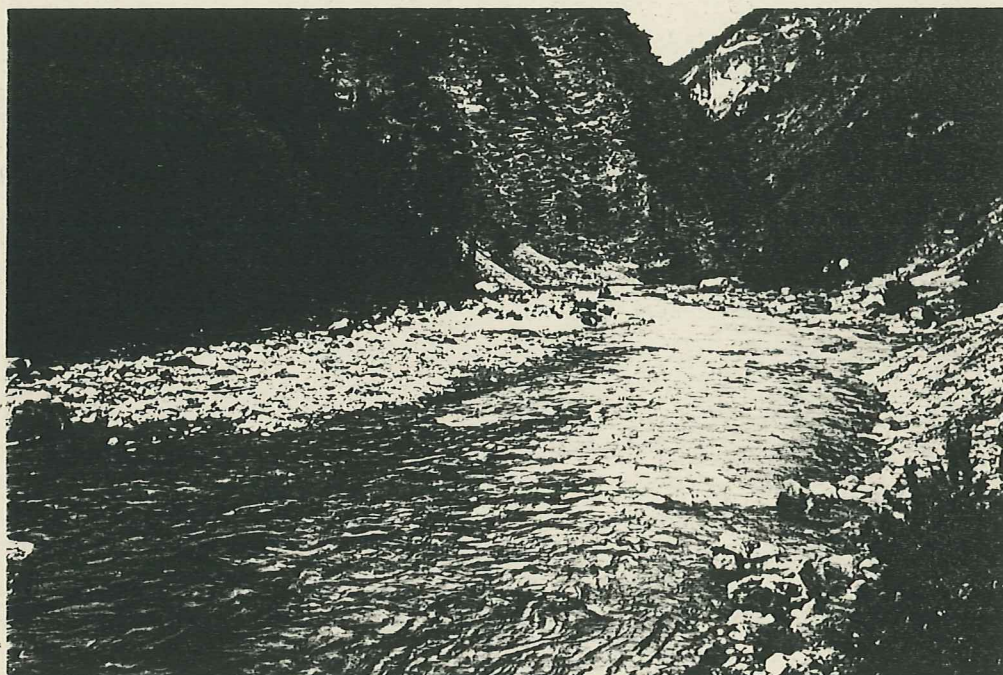
zur Titelseite

**Bild 1:** Das Val da Spöl ist seit 1961 kein natürlicher Gebirgsbach mehr. Die stark reduzierte Wasserabflußmenge mit ihrer stark verminderten Erosionskraft, sowie der Wechsel zwischen Tag- und Nacht-Restwassermenge bedingte in den letzten 30 Jahren grundlegende Veränderungen im Ökosystem Spöl. Pflanzen- und Tiergemeinschaften mußten sich an die für sie neuen Umweltbedingungen anpassen.

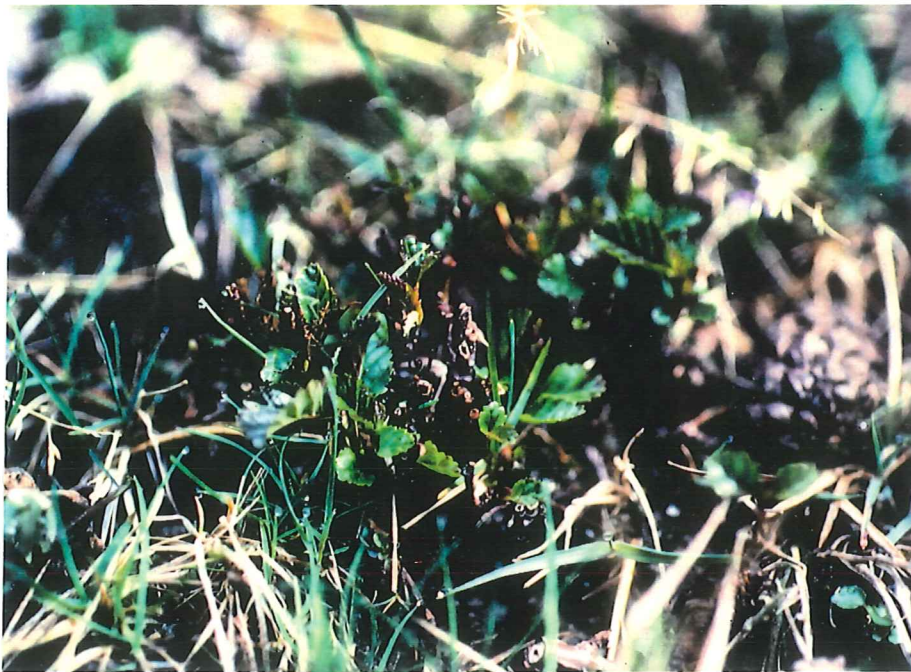
**Bild 2:**

Lüdi beschrieb 1966 ca. 400 m oberhalb von Punt Periv die bemerkenswertesten Laubgehölze des ganzen Nationalparks. Heute sind nur noch rudimentäre Wurzelausschläge von Erlen- und Weidenstöcken zu finden.

- Lüdi 1966 erwähnt oberhalb von Punt Periv "die bemerkenswertesten **Laubgehölze** im ganzen Nationalpark". Heute sind in diesem Gebiet kaum noch Laubbäume vorhanden, lediglich einige ca. 10 cm hohe Jungpflanzen, bzw. ausschlagende Wurzelstöcke mit Verbiss Schäden (Alnus sp., Salix sp., Betula sp., usw.) sind heute noch vorhanden.

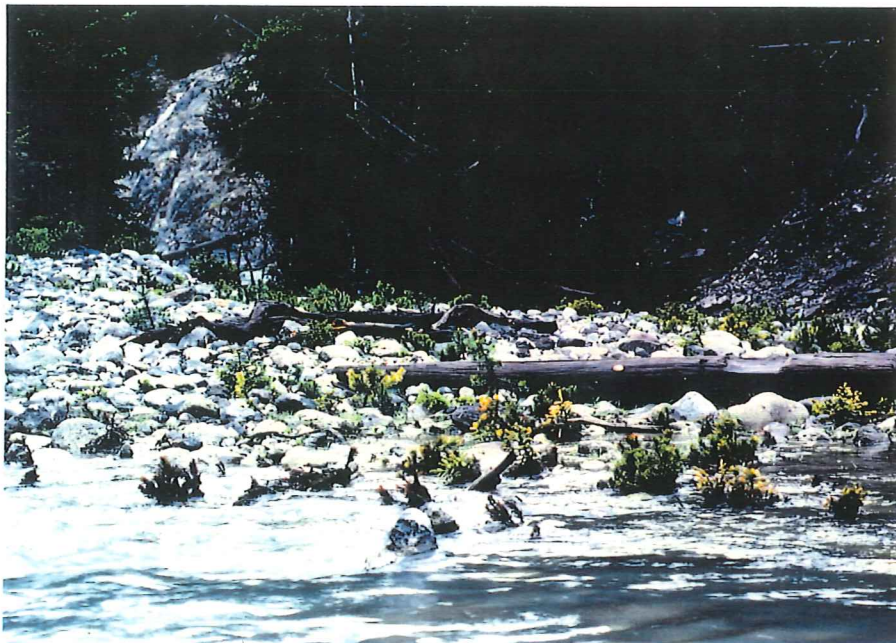
**Bild 3:**

Bedingt durch die veränderte Dynamik des ehemaligen Gebirgsbaches Spöl haben seit der Inbetriebnahme des Livignostausees junge Fichten (*Picea excelsa*) und Föhren (*Pinus*-Arten) verbesserte Bedingungen auch innerhalb des Bachbettes zu keimen und zu gedeihen. Dies könnte in Zukunft zu grösseren Mengen Treibholz führen.

- Durch die seit ca. 30 Jahren grundlegend **veränderte Dynamik** des ehemaligen Gebirgsbaches haben junge Föhren und Fichten gute Chancen auf ehemaligen Ufern und trockengefallenen Kiesinseln bis über den Bereich des "Mittleren Hochwassers" (d.h.  $\approx 2,4 \text{ m}^3/\text{s}$ ) im Bachbett aufzukommen.

Der von den Talflanken "nachrückende" Wald besiedelt immer stärker und mit beachtenswerter Individuenzahl (junge Bäume, bes. Picea excelsa und Pinus-Arten) ehemalige Ufer und trockengefallene Kiesbänke.

Dieser **Wiederbewaldungseffekt** führt zu einer wesentlich stärkeren und kaum wünschenswerten Bestockung im Bereich des Bachbettes. Einerseits werden dadurch die wenigen Flächen mit offener Vegetation zusätzlich konkurrenziert, andererseits fällt mit den aufkommenden Jungbäumen vermehrt Treibholz im Spölbett an. Bei künftigen Hochwässern kann sich dieses im Bachbett verkeilen und zu unerwünschten Stauungen führen.

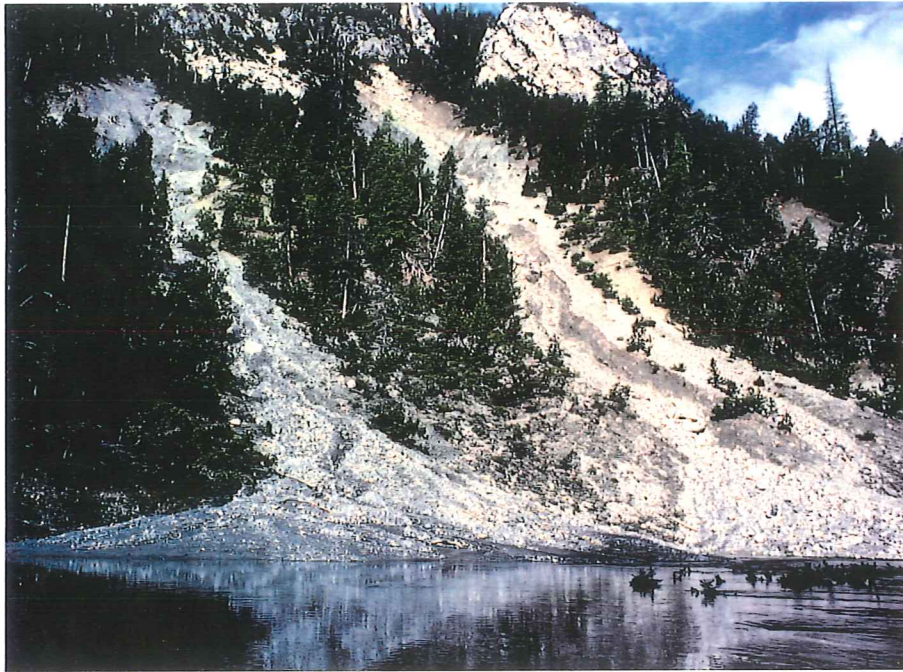
**Bild 4:**

Beachtliche und wohl nur schwer abschätzbare Mengen an Erosionsmaterial werden jährlich von den Flanken des Val da Spöl in das Spöl-Bett vorgeschoben.

- **Schwemmkegel** : Zwischen den beiden Aufnahmeterminen haben Gewitterregen viel Material aus den Seitengräben des Val da Spöl heruntergeschwemmt und als kleinere Schuttkegel an seinen Ufern abgelagert. Im Extremfall ist ein Anstauen des Spöls zu erwarten, womit seine Erosionskraft in diesem Bereich auf ein Minimum reduziert würde.
- **Materialfracht** : Durch die Grundausschluß-Spülung wurde weit weniger Material eingeschwemmt als von mir erwartet. Die Trübung des Spülungswassers war erstaunlich gering.

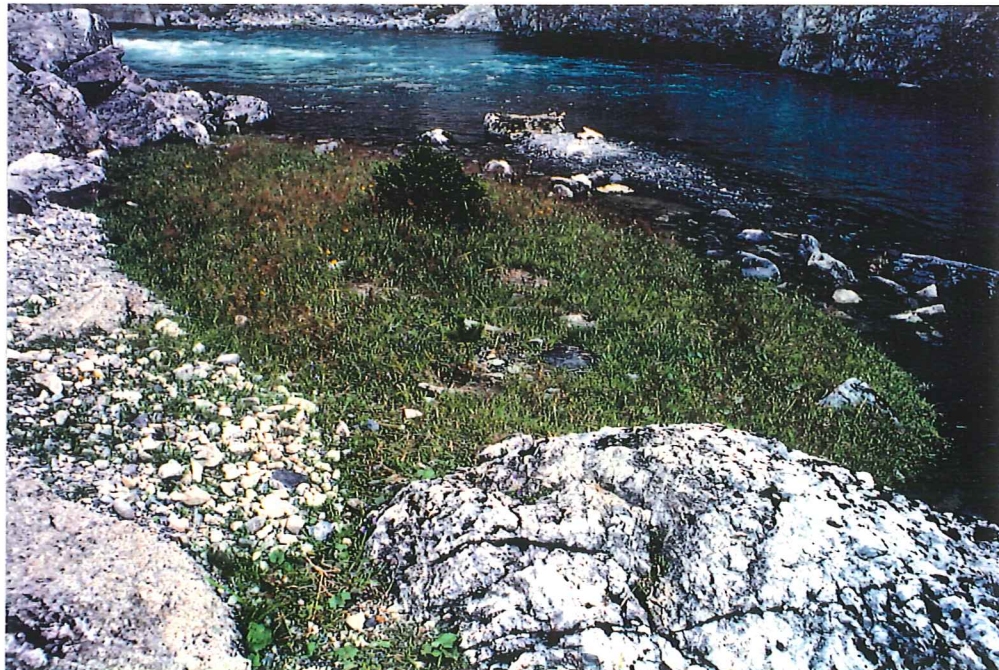
**Bild 6:**

Die Aufnahmefläche 1 befindet sich unmittelbar unterhalb des Grundablasses. Deutlich zu sehen sind die Steine am Rande der Aufnahmefläche. Das eigentliche Substrat des Standortes besteht aus Sand und Schluff. Der Pflanzenbestand wird von *Agrostis gigantea* (Riesen-Straußgras) dominiert.

**Vor der Spülung** : Die Pflanzengesellschaft wird von *Agrostis gigantea* (Riesenstraußgras) beherrscht. Daneben kommt noch *Festuca rubra* (Rotschwingel) in größerer Menge vor. Pflanzen mit Ausläufern oder solche mit starken, elastischen Wurzeln scheinen die hier einwirkenden "Störungskräfte" besser zu ertragen.

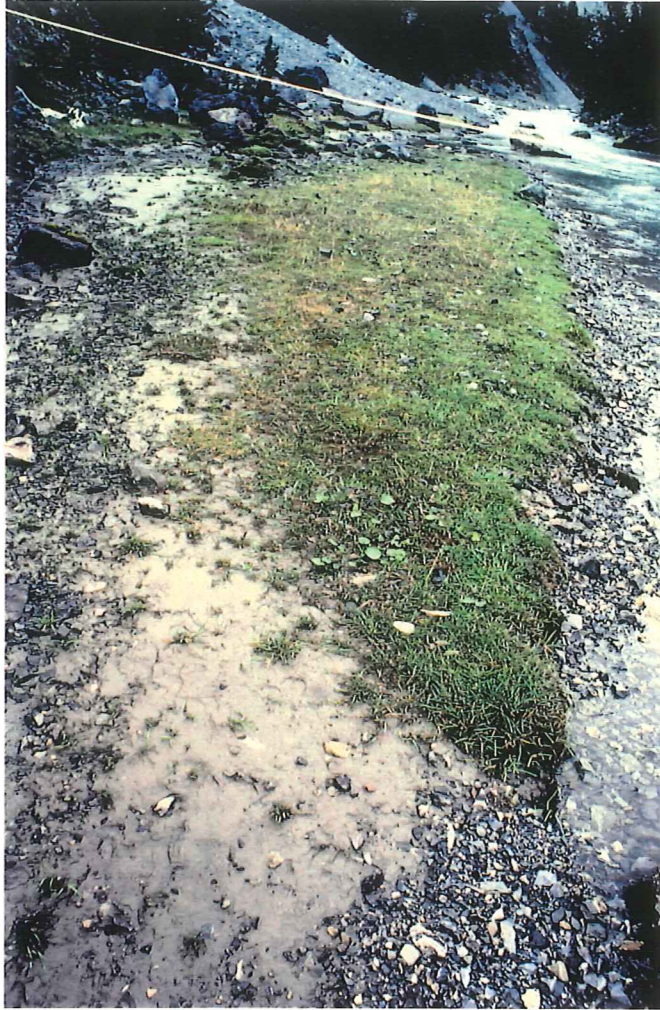
**Bild 7:**

Die Aufnahme­fläche 2 befindet sich an der gleichen Stelle wie die Drift­mes­sung in SPÖ 1.

Das Bild ist gegen den Strömungs­ver­lauf gerichtet. Deutlich zu sehen sind der zweiarmige Bachlauf (bei Tagesdotatation  $2,4 \text{ m}^3/\text{s}$ ), hier einarmig bei Nachtdotatation  $1 \text{ m}^3/\text{s}$  vor der Spülung, und die getrennte Ablagerung der verschiedenen Korngrößefrak­tionen des Substrates.

Im Hintergrund der noch intakte Schuttkegel (Mitte hinten), von dem vermutlich ein Großteil des vom Spülungs-hochwasser im orographisch rechten Arm abgelagerten Materials stammt (im Bild linker Arm).

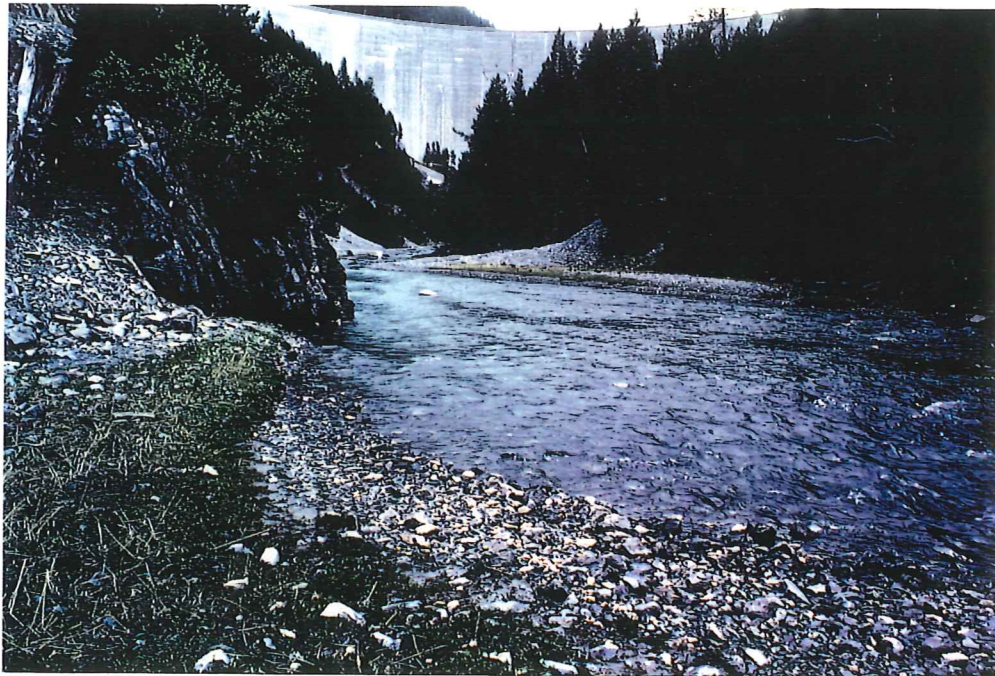
**Bild 8:**

Im Bild die Aufnahme­fläche 3 vor der Spülung; im Hintergrund ist die Staumauer des Livigno-Stausees zu sehen. Die Wirkung des Spülungs-Hochwasser auf die Vegetation dieser Fläche war eine Total-Zerstörung: die Fläche präsentierte sich vegetationslos, überlagert von faustgroßen Steinen. Die Ursache dafür ist kaum exakt zu fassen. Ersichtlich sind im Bild der laterale Schuttkegel (Mitte hinten) und der Felsen am rechtsseitigen Spölufer (links hinten).

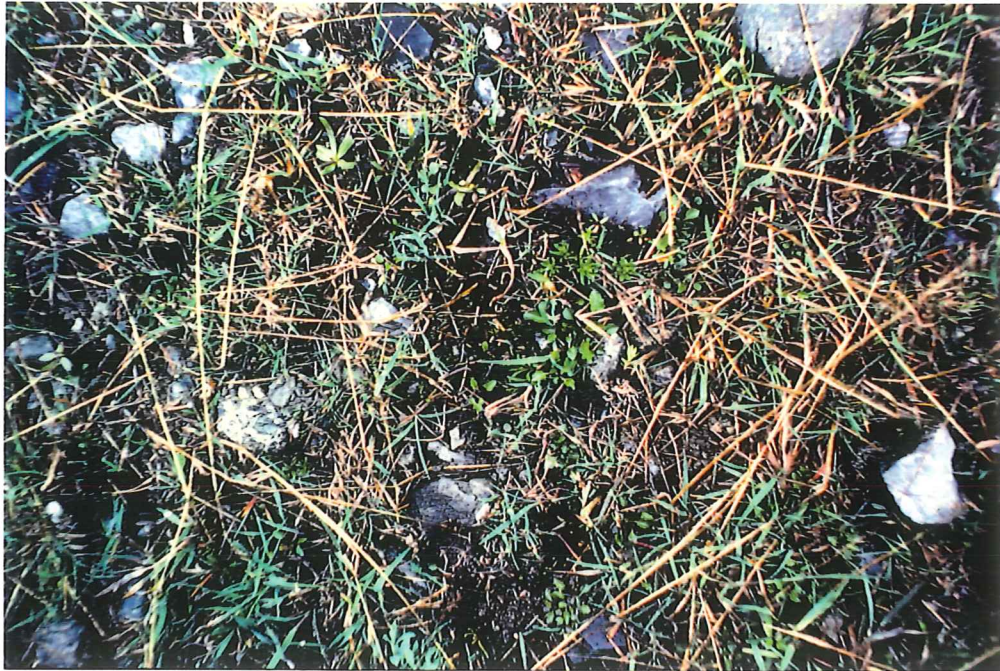
**Bild 9:**

Aufsicht des Pflanzenbestandes der Aufnahme­fläche 5. Im Feinmaterial zwischen den Steinen siedeln sich bei regelmäßiger Beweidung neben dem Riesen-Straußgras (*Agrostis gigantea*) auch Rosettenpflanzen, kleinere Kräuter und einige Moose an.

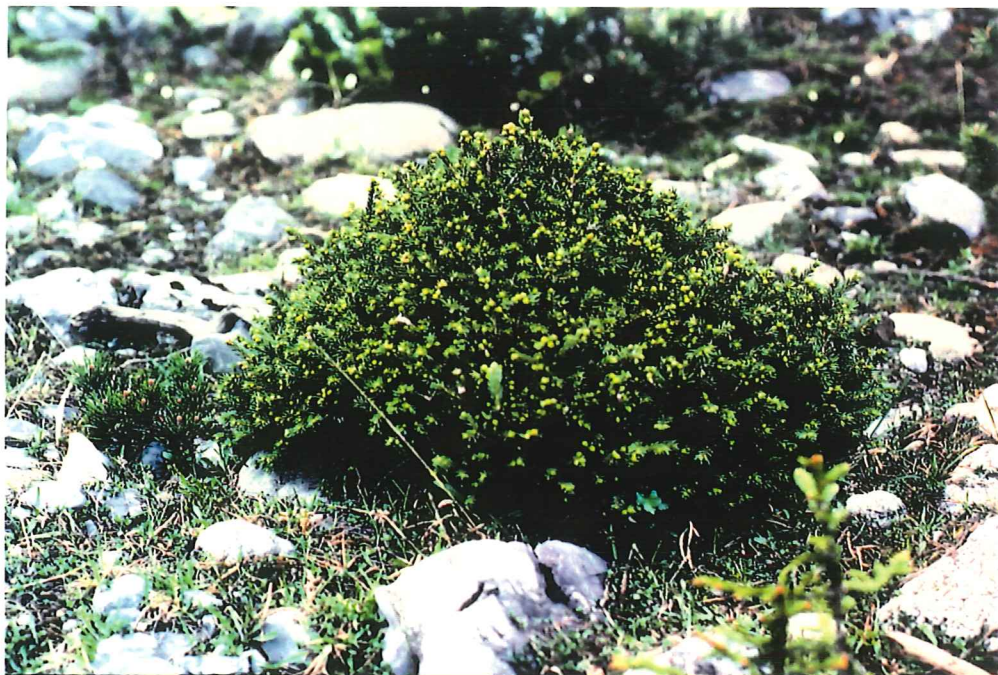
**Bild 10:**

Neben der überall vorhandenen Hirschlosung (hier Aufnahme­fläche 5) zeugen auch die Verbiss-Wuchsformen von einem starken Beweidungsdruck.

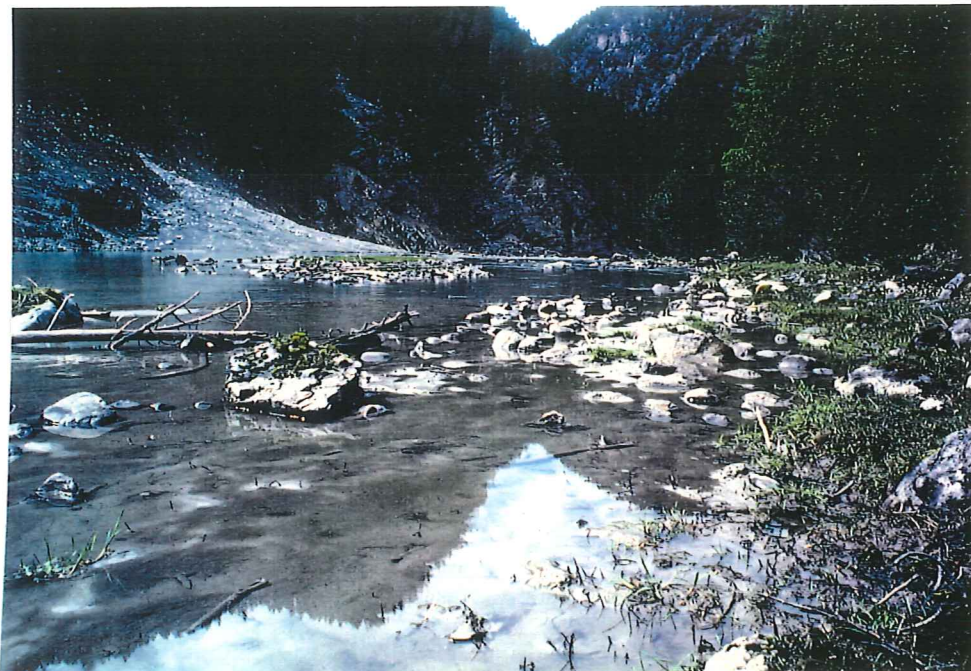
**Bild 11:**

Die Aufnahmefläche 4 wird durch die Erweiterung des sonst engen Val da Spöl wenig von Materialablagerungen beeinflusst. Bedingt durch das an dieser Stelle breite Bachbett reduziert sich die Strömungsgeschwindigkeit des Hochwassers und auch der vertikale Anstieg desselben, so daß ein Großteil der Materialfracht in und seitlich der eigentlichen Strömungsrinne abgelagert wird.

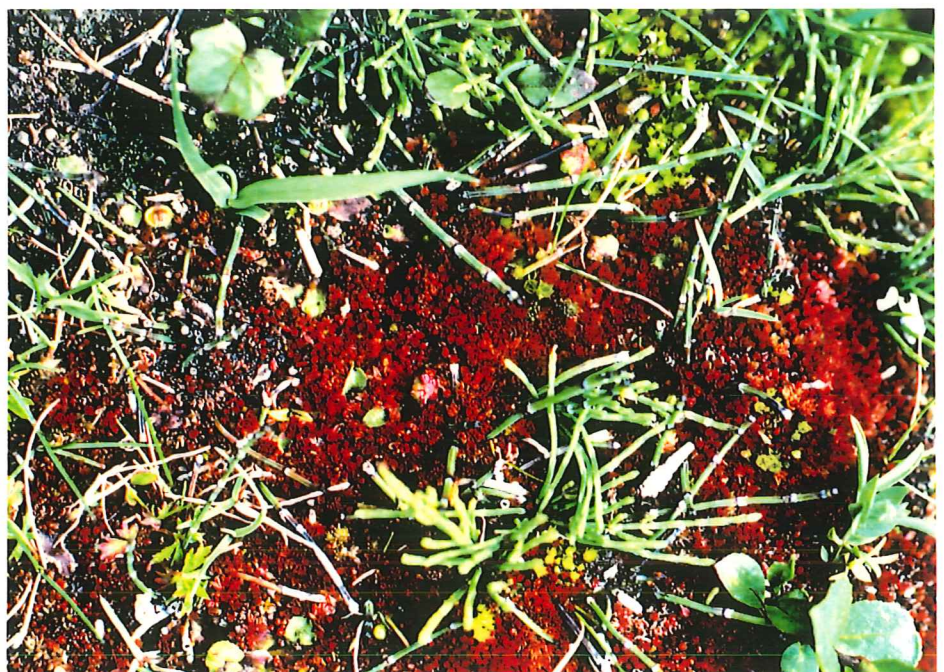
**Bild 12:**

Eine gute Wasserversorgung und eine geringe mechanische Beeinflussung des Standortes erlauben die Ausbildung einer dichten Vegetationsdecke.

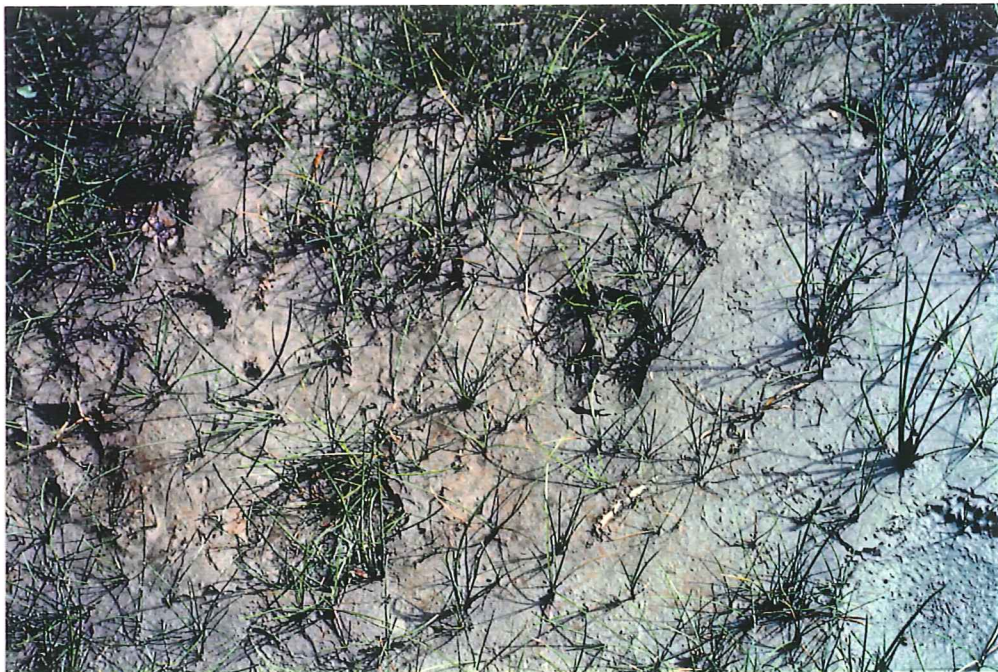
**Bild 13:**

Aufsicht der Flußwanderingesellschaft nach der Spülung. Deutlich zu sehen ist das überlagerte schlickige Feinmaterial und die darin abgedrückten Hirschklauen. Der Pflanzenbestand, vor allem *Carex juncifolia*, ist sehr wenig deckend, durch die Überschlammung wurden hauptsächlich für diese Pflanzengesellschaft unbedeutende Arten wie kleine Kräuter und Rosettenpflanzen geschädigt.

Die Dynamik der Pflanzengesellschaft wird geprägt vom Hochwasser; regelmäßig wird diese dabei überflutet und mit Feinmaterial überdeckt. Bei gleichbleibenden sonstigen Standortbedingungen vermag sich diese Pflanzengesellschaft stets wieder zu erneuern. Beim Ausbleiben dieser regelmäßigen Überschlammung kommen im Verlauf der Sukzession zuerst *Agrostis gigantea* (ähnlich Bestandestyp 1) und anschließend verschiedene Weiden-Arten zur Dominanz (Br.Bl. 1971).

Das Substrat verfügt aufgrund der geringen Partikelgröße einen erhöhten Verdichtungsgrad; die mittleren Zeigerwerte (nach Landolt 1977) weisen trotz eines relativ hohen Humusgehaltes auf eine geringe Nährstoffverfügbarkeit hin.
