# Störfall vom 30. März 2013 bei der Staumauer Punt dal Gall

Giovanni De Cesare, Nora Altenkirch, Anton Schleiss, Michael Roth, Peter Molinari, Marcel Michel

## Zusammenfassung

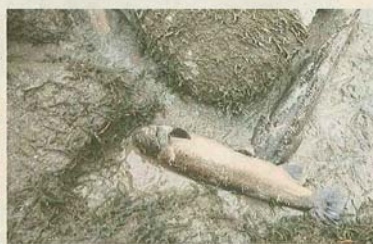
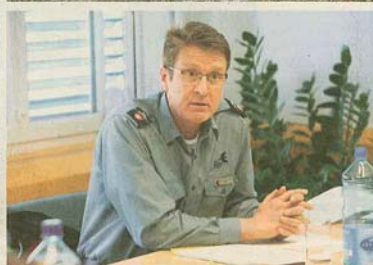
Verschlammt: Nachdem der Spöl am Samstag noch einer «dreckigen Brühe» gleich, hat sich das Wasser inzwischen etwas geklärt.

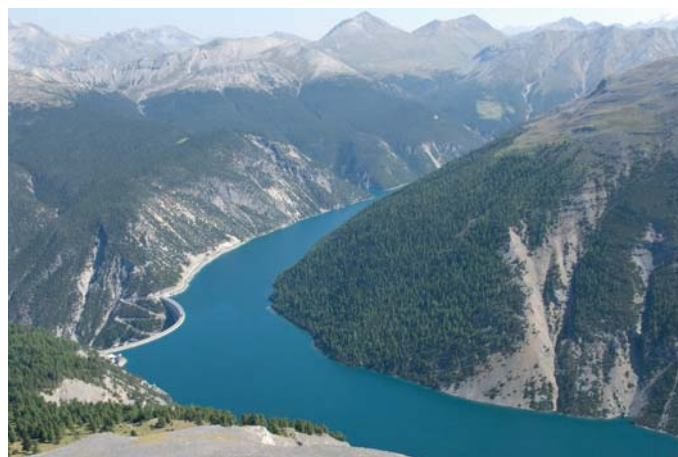
**Bild 3. Luftbild des unteren Teils des Stausees-Livigno mit der Staumauer Punt dal Gall (Foto: Ruedi Haller, Schweizerischer Nationalpark).**

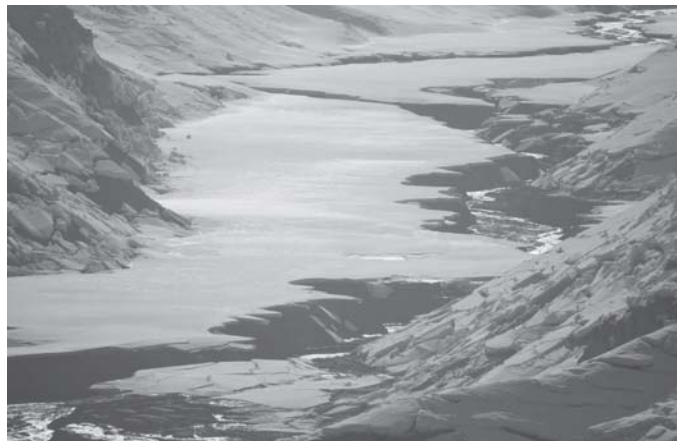
**Bild 7. Freigelegtes Sediment oberhalb 1720 m ü.M. im Gallo Zufluss, das Wasser formte ein schluchtartiges Gerinne durch die Sedimente (Foto: EKW Anfang April 2013.)**

Die Tatsache, dass der Wasserstand am 29. März 2013 auf den niedrigen Stand von 1720 m ü.M. gefallen war, führte zu der Freilegung von feinen abgelagerten Sedimenten oberhalb dieses Stauspiegels. Der geringe Zufluss von ca. 1–2 m<sup>3</sup>/s aus dem Gallo- und Spölarms zusammen reichte jedoch nicht aus, um die Sedimentablagerungen massiv zu erodieren und weiter zu transportieren. Es bildeten sich tiefe Rinnen in die mit Schnee und Eis bedeckten Sedimentschichten, welche sehr gut in Bild 7 zu sehen sind. Da die Temperaturen zu diesem Zeitpunkt mit einem Minimum von ca. -5° C nicht sehr tief waren, konnten die sehr rasch freigelegten Sedimentablagerungen nicht gefrieren und somit stabile Böschungen bilden. Aufgrund von Beobachtungen in ähnlichen Fällen ist bekannt, dass die steilen, seitlichen Abhänge dieser Einschnitte einstürzen und lokale Rutschungen verursachen können. Solche Phänomene lassen sich auf Bild 7 ebenfalls erahnen.

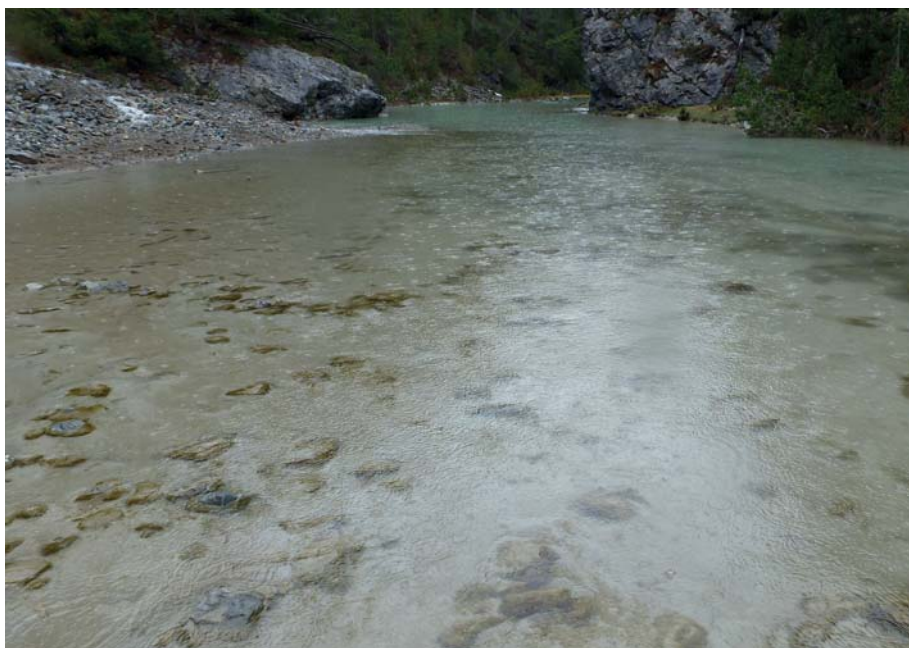
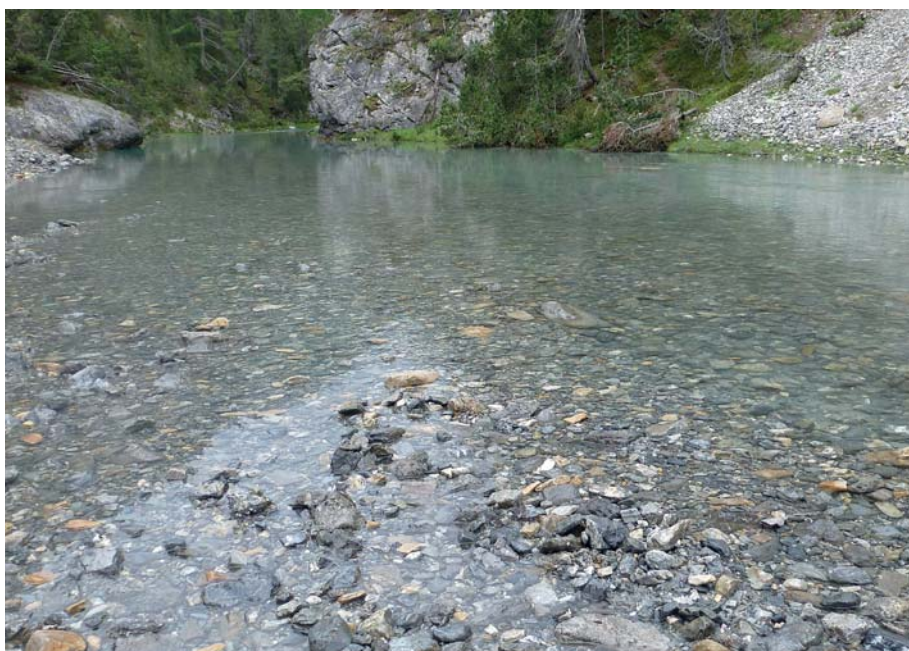
**Bild 12. Oberer Spöl, ca. 800 m unterhalb der Staumauer Punt dal Gall vor (oben) sowie nach der Spülung vom 9. Juli 2013 (unten) (Foto: Uta Mürle, HYDRA-Institut für angewandte Hydrobiologie).**

Koordiniert von der Task-Force wurde am 9. Juli 2013 der Spöl mit einem künstlichen Hochwasser gespült. Mit dieser Spülung wurden die restlichen, seit dem Unfall von Ende März 2013 im Spölbett lagernden Feinsedimente weitgehend ausge-tragen. Dadurch wurden gute Vor-

aussetzungen für die biologische Erholung des gesamten Spöls geschaffen (*Bild 12*).
