## Mehr Energie – mehr Extremereignisse

**Andrea Millhäusler//Der Klimawandel macht auch vor den Grenzen des Schweizerischen Nationalparks nicht Halt. Im Gegenteil: In den Alpen schreitet die Erwärmung rund doppelt so schnell voran wie im weltweiten Durchschnitt. Eine Folge davon sind die zunehmenden Extremereignisse. Deren Auswirkungen können wir im Parkgebiet besonders gut dokumentieren.**

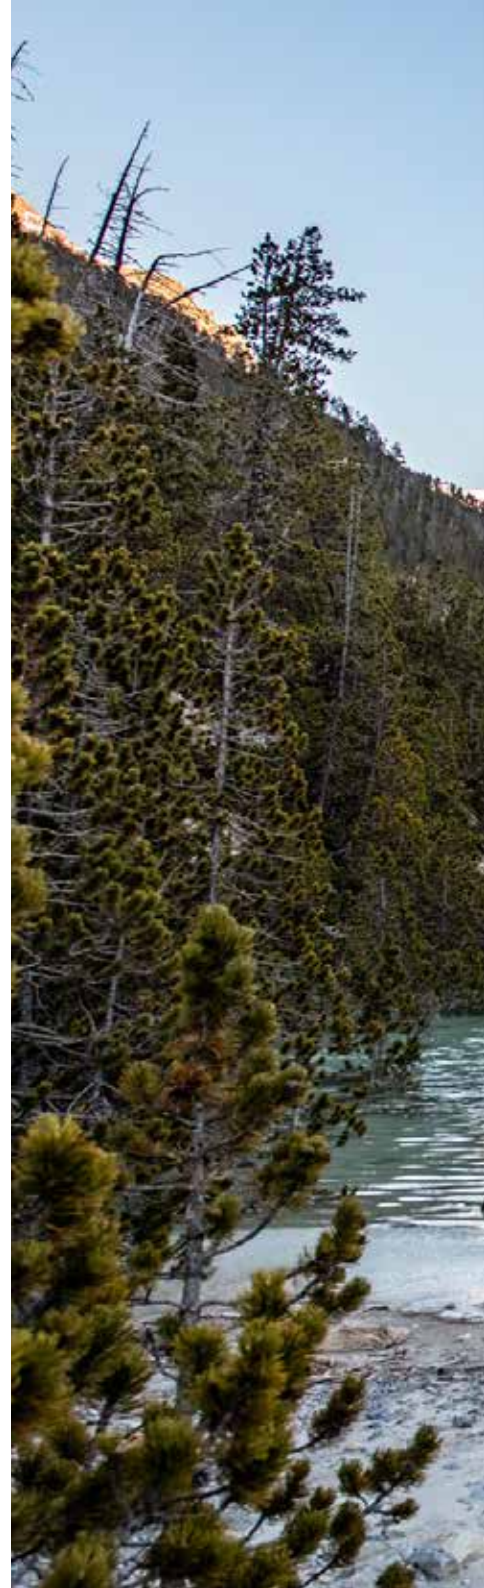
Der Murgang vom 23. August 2018 in der Val da Stabelchod hat so viel Material im Fuorn-Bach abgelagert, dass dort kurzzeitig ein See entstanden ist. Mittlerweile ist dieser wieder verlandet.  
(Foto: Hans Lozza, SNP)

Murgänge, die vor Jahrhunderten den sanft abfallenden Hang der Alp geformt haben. Seit der Parkgründung 1914 jedoch hat kein grösserer Murgang das Gebiet erreicht. Bis zum 23. August 2018. Nach einem warmen Sommertag brachten kurze aber heftige Niederschläge das Geröll in der Val da Stabelchod in Bewegung. Der Murgang riss Brücken und Teile des Wanderwegs mit sich und überraschte Wandergäste. Verletzt wurde glücklicherweise niemand. In der Folge legten die Parkverantwortlichen den Wegabschnitt in diesem Gebiet neu an. Denn nebst dem Schutz der natürlichen Prozesse soll der Park auch für Gäste zugänglich sein. Der neue Wegabschnitt führt nun über eine Schulter anstatt durch den Talgrund. Im Talgrund selbst sind neue, unberührte und dynamische Lebensräume entstanden.

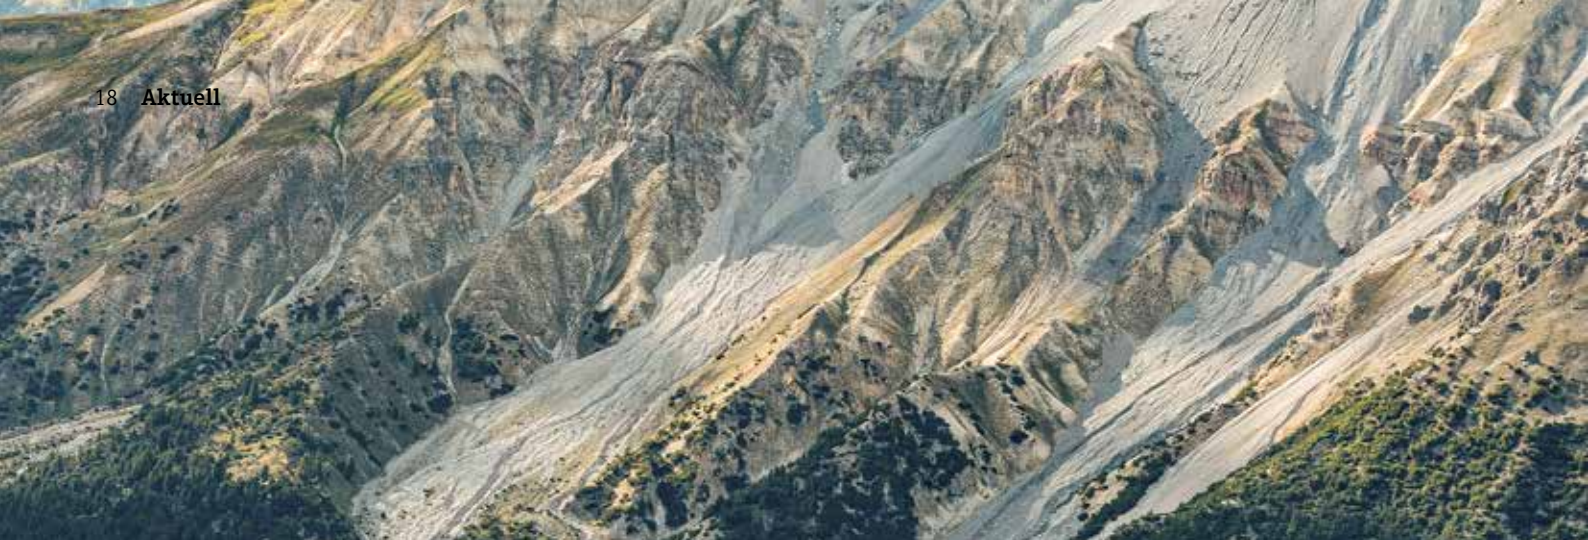
Ausgedehnte Schutthalde und Murganggrinnen prägen das Landschaftsbild in der Val Mingèr. (Foto: Hans Lozza, SNP)

Besonders augenfällig sind die Veränderungen, die Murgänge mit sich bringen, in der Val Mingèr. Typisch für dieses Gebiet in den sogenannten Engadiner Dolomiten sind die ausgedehnten Schutthalde unterhalb der schroffen Felswände. Dass sich dieser Schutt immer wieder bewegt, sticht bereits bei der Reise in Richtung Val Mingèr ins Auge.
