Wasserbau im Kanton Zürich

Sihl Rossloch im Sihlwald, Wiederbelebungsmaßnahmen

Amt für Gewässerschutz und Wasserbau, Zürich

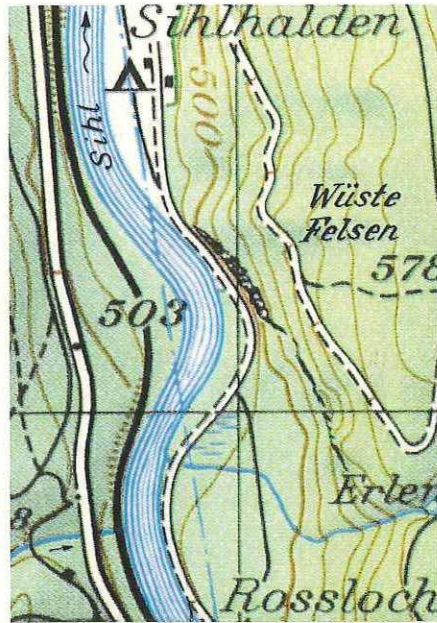
Kartenausschnitt der Sihl im Rossloch.

Links: Aus der Wildkarte ca. 1850 mit Prallhang «Wüste Felsen» und stark veränderlicher Gerinnbreite. Rechts: Aus der neuen Landeskarte 1982 mit einer einheitlichen Bettbreite gemäss dem Korrektionsprojekt des ausgehenden 19. Jahrhunderts. Deutlich erkennbar sind auch die neuen Verkehrsträger (Sihltalstrasse, Sihltalbahn und rechtsufrige Erschliessungsstrasse). (Reproduktion mit Genehmigung des Bundesamtes für Landestopographie vom 21.2.96.)

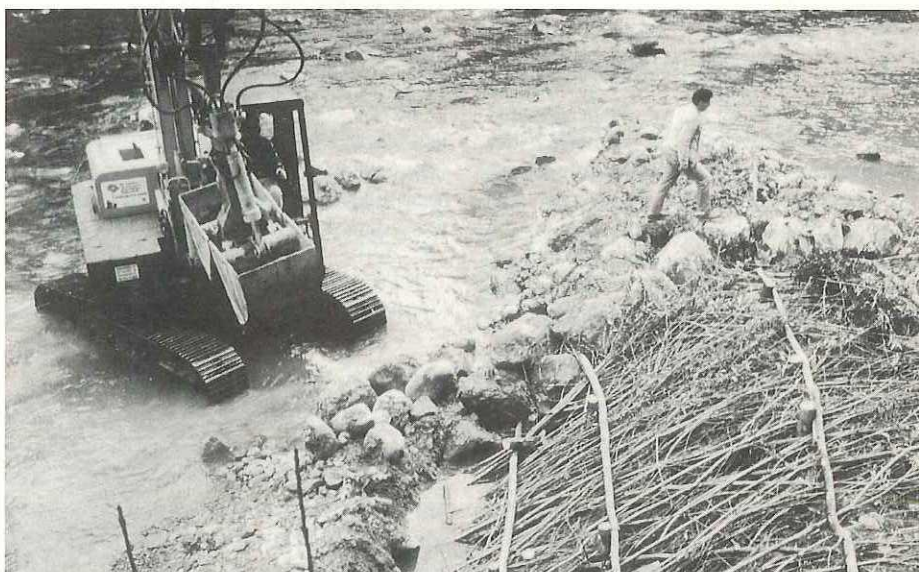
In Längsrichtung gesehen; ufernaher Teil mit Pfählen, Flechtwerk, Spreitlagen und Stecklingen geschützt (Oktober 1993).

Trotzdem wurden die Bühnenarbeiten im Oktober 1993 ausgeführt. Für die in reiner Blockbauweise angefertigten Bühnenköpfe wurden zwischen 0,7 und 1,0 Tonnen schwere, kantige Kalksteinblöcke geliefert, total etwa 250 Tonnen. In die Fugen zwischen den Blöcken wurden Weidenstecklinge eingebracht. Der ufernahe Teil der Bühnen wurde aus grobem Schüttmaterial aufgehäuft, welches mit Pfählen, Flechtwerk, Spreitlagen und Stecklingen geschützt wurde.
