# Vermessung Blockgletscher Val da l'Acqua 2010

**Datum: 10.01.2011**

Christian Schmid  
Schweizerischer Nationalpark  
Bereich Rauminformation  
Chastè Planta-Wildenberg  
7530 Zernez

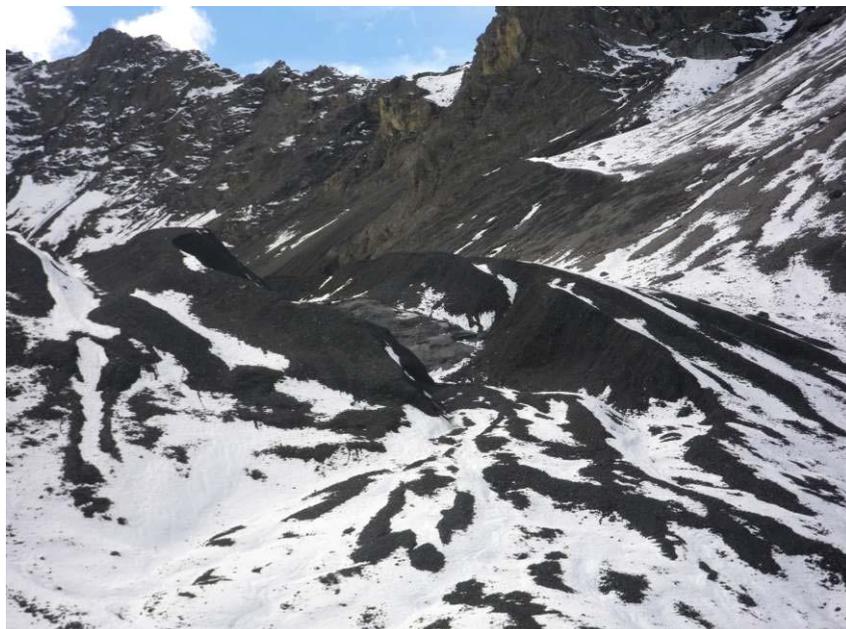
Abb: Blick von Punkt E807280/N166500 nach Südwesten

Aufgrund der Hinweise des Wanderleiters Roman Gross (Zitat: „nach einem starken Sommergewitter hat sich ein grosses Loch im Blockgletscher Val da l'Acqua aufgetan“) rekognoszierte und dokumentierte CS diese Stelle im oberen Teil des Blockgletschers. Es handelt sich dabei um einen starken Geländeknick, wo das Blockgletschermaterial abgerutscht und eine massive Felsplatte zu Tage tritt. Das Material in dieser Stelle ist eher fein und extrem locker. Das Studium von Bildaufnahmen von 2007 und des Orthophotos aus dem Jahr 2000 zeigte jedoch, dass dieses „Loch“ schon längere Zeit Bestand hat und sich wohl einfach noch vergrössert hat bei einem starken Gewitter im Sommer 2010.

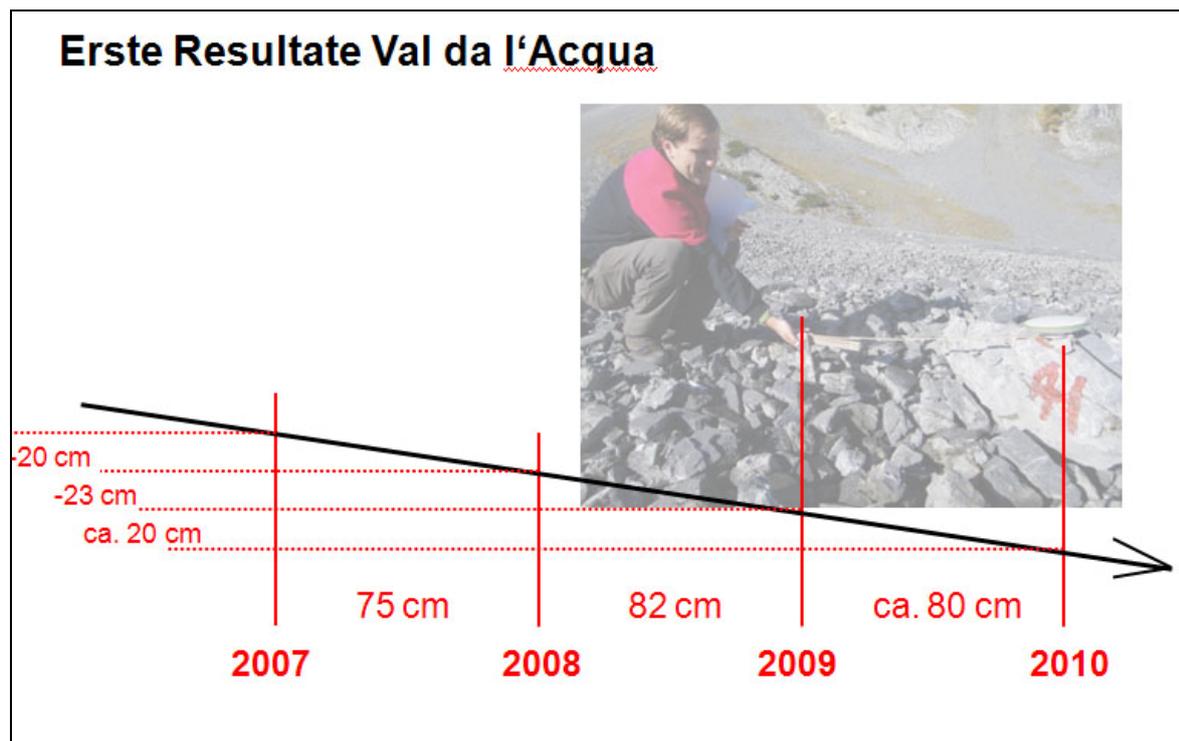
Abb: Verschiebung 2009-2010 in Punkt 41
