NATURLANDSCHAFT SIHLWALD

Teilstudie Wasserbau & Sicherheit

Teilstudie E: Wasserbau und Sicherheit

Bericht 1530-1
November 1988
HWW/AST/bg

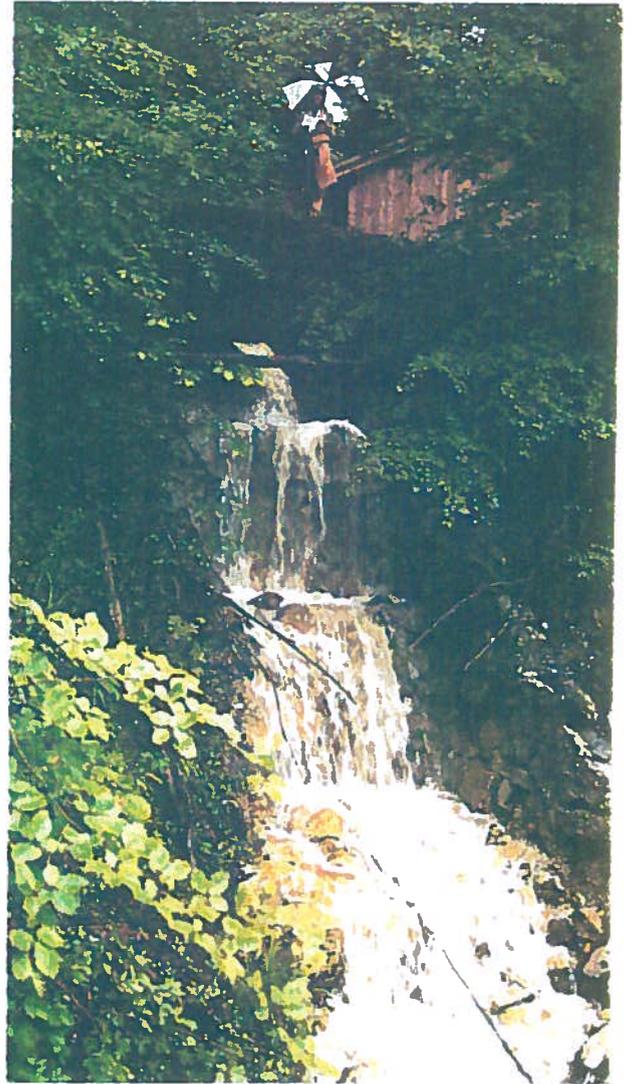
Bild 15: Schlegeltobelbach eingetieft im Molassefels (typisch für Seitenbäche der rechten Talflanke entlang dem Horgerberg).	
Bild 16: Oberer Tommenbach in einem Abschnitt mit stark beschädigtem Verbau. Die bereits fortschreitende Eintiefung und die seitlichen Anrisse sind typisch für die Seitenbäche der linken Talflanke.	40
Bild 17: Entscheide pro oder kontra Renaturierung werden wie hier am Rossaltibach in nächster Zeit gefällt werden müssen.
