RHONE UND PFYNWALD - RENATURIERUNG EINER FLUSSLANDSCHAFT

von Gian Reto Bezzola¹

La Rhône dans la région de Finges: étude de la revitalisation d'un cours d'eau naturel

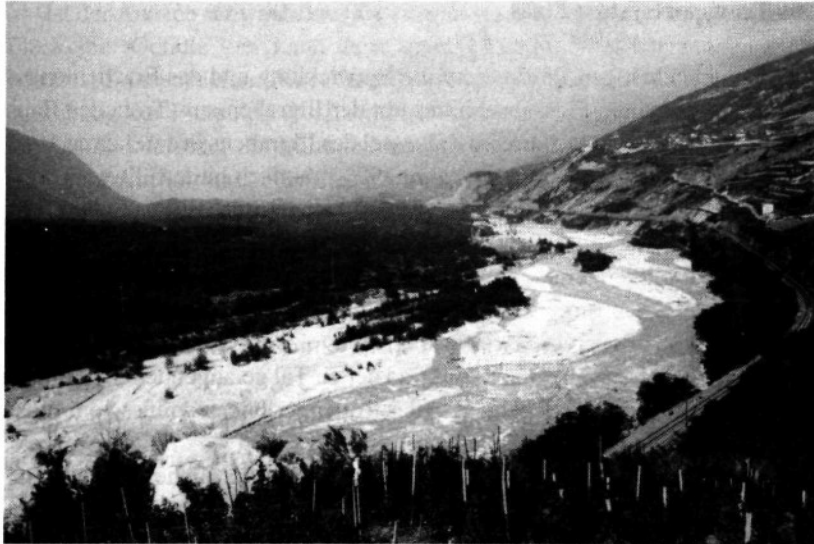
Bild 1. Blick von Leuk talabwärts. Vom Schwemmkegel des Illgrabens wird der Rotten an den rechten Talhang gedrängt. Vom Pfywald (links) wird der Fluss durch einen langgezogenen Damm getrennt. In Bildmitte ist eines der Kieswerke zu erkennen.

Der letzte, unkorrigierte und nicht kanalisierte Rottenabschnitt zwischen dem Obergoms und dem Genfersee befindet sich zwischen Susten und Chippis. Zwar sind seit der Mitte dieses Jahrhunderts verschiedene Hochwasserschutzdämme beidseits des Flusses errichtet worden, so dass heute der Rotten und der Pfynwald vollständig voneinander getrennt sind. Von einer eigentlichen Korrektur des Rottens im betrachteten Abschnitt kann aber dennoch nicht gesprochen werden, da die Dämme stellenweise recht weit auseinander liegen. Menschliche Eingriffe, wie zum Beispiel Baggerungen zur Kiesentnahme (Bild 1) belasten heute diese Flusslandschaft.

Obwohl also der eigentliche Flussraum durch die Dämme im Laufe der Zeit verkleinert wurde, hat der Rotten im betrachteten Abschnitt noch vieles von seiner Urwüchsigkeit behalten (vgl. Bild 1). Hier findet man noch viele Elemente, die für die Urform unserer geschiebeführenden Gebirgsflüsse typisch waren. Der Fluss mäandriert und verzweigt sich oft in mehrere Teil-

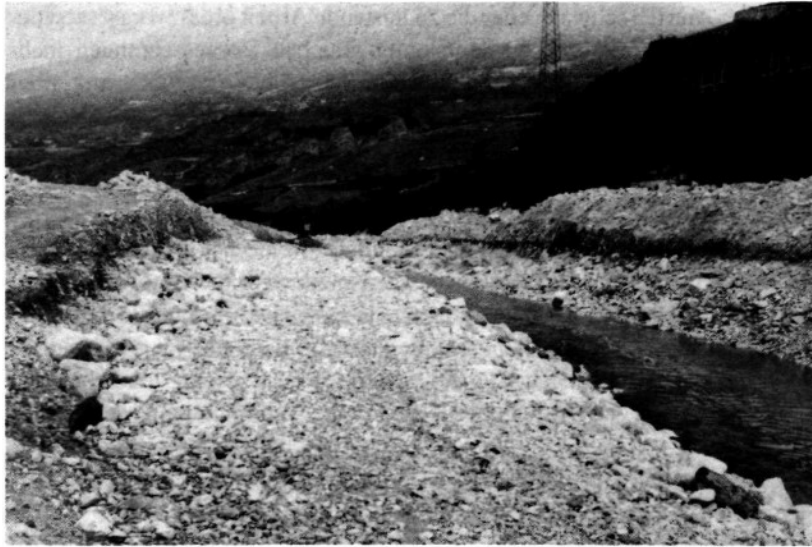
Bild 3. Im November 1986 füllte ein grösserer Murgang des Illgrabens das Rottengerinne - für den Fluss musste eine Rinne durch die Ablagerungen gebaggert werden.

- Der mächtige Schwemmkegel des Illgrabens drängt den Rotten bei der Illgrabenmündung an die rechte Talflanke. Das Rottengerinne ist hier relativ schmal, bereits kleinere Murgänge vermögen es aufzufüllen. Das Wehr Susten wird dadurch vom Unterwasser her eingestaut und im Falle eines Hochwassers könnte sich dieser Rückstau auch auf das Oberwasser auswirken und hier zu Überschwemmungen führen. Nach mittleren und grösseren Murgängen muss deshalb ein Abflusskanal durch die Murgangablagerungen im Rottengerinne gebaggert werden (Bild 3).

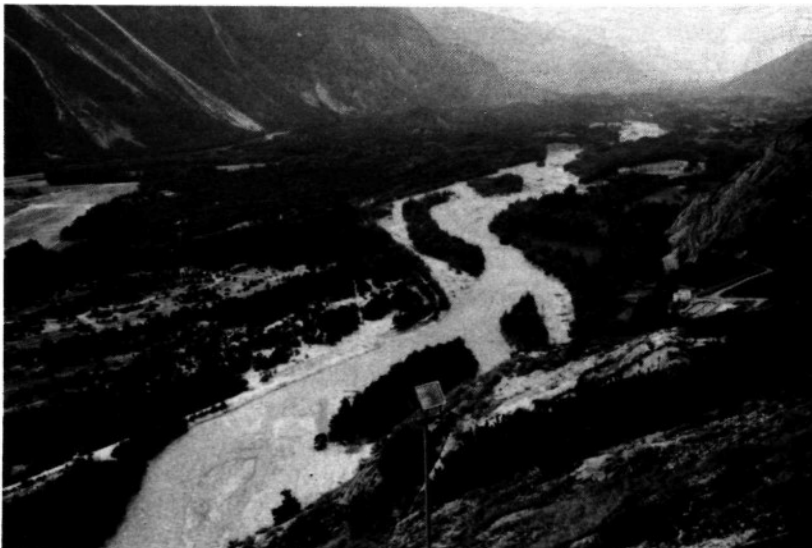
Bild 5. Blick von der Kirche von Varen. Die durch die Vegetation fixierte Insel im Vordergrund lenkte die Strömung des Hochwassers vom August 1987 auf den linksseitigen Damm, der dem Angriff nicht standhielt. Ausgedehnte Überschwemmungen des unteren Pfynwaldes und von Teilen des Pfingutes (am linken Bildrand) waren die Folge.

- Auf Kiesinseln, die bei Hochwasser überschwemmt werden, lagert sich Feinmaterial ab. Während längerer Trockenperioden verfestigen sich diese Ablagerungen und es kann sich Vegetation auf ihnen festsetzen. Die so fixierten Inseln bilden dann unter Umständen ein «Hindernis» für Hochwasser und können von diesen nicht mehr abgebaut werden. Wird die Strömung durch solche Inseln ungünstig auf naheliegende Hochwasserschutzdämme gelenkt, so sind diese Bauwerke gefährdet (vgl. Bild 5).

- Bereits vor der Erstellung der Hochwasserschutzdämme lag die Flusssohle des Rottens nicht sehr viel tiefer als das umliegende Gelände. Bei Hochwasser waren ausgedehnte Überflutungsflächen die Folge. Da sich das Längenprofil des Flusses im unteren Teil der betrachteten Strecke (also zwischen dem unteren Pfywald und der Tomalandschaft vor Chippis) im Laufe der Zeit nicht wesentlich verändert hat, führen Dammbrüche auch heute zu grossräumigen Überschwemmungen des heute gegenüber früher intensiv genutzten, flussnahen Landes (Bild 5).

Zu stark fixierte Inseln, welche sich als potentielle «Störkörper» auswirken könnten, müssten durch punktuelle Eingriffe abgetragen werden.

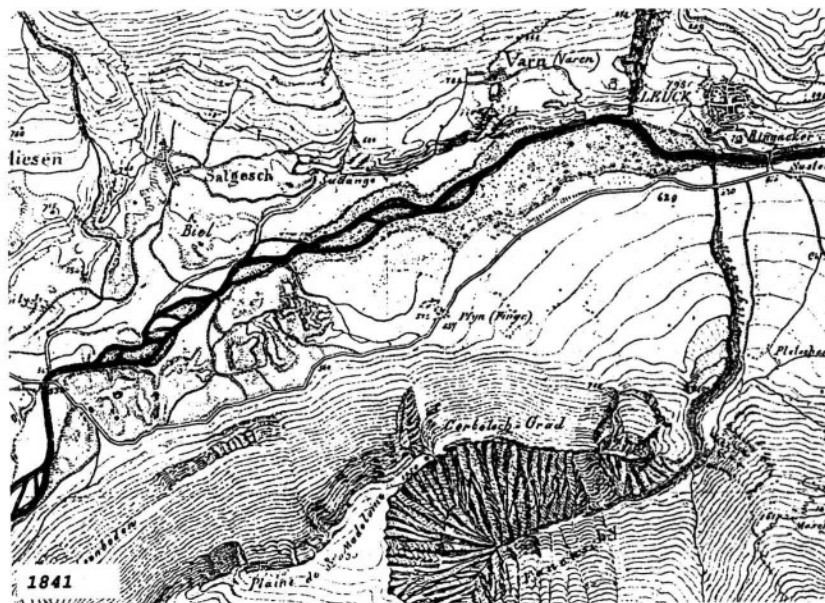
Bild 6. Rotten und Pfywald vor 150 Jahren. Dufourkarte von 1841. Der Fluss kann sich frei auf dem Talboden entfalten.

Der Vorschlag des SBN sieht im Wesentlichen die Zurückversetzung der Hochwasserschutzlinie im Bereich des Pfywaldes und den weitgehenden Verzicht auf Kiesentnahmen im betrachteten Flussabschnitt vor. Dies entspricht der Rückführung des Flussraumes in einen Zustand, wie er um die Jahrhundertwende noch anzutreffen war (siehe Bild 6).
