Vermessung Blockgletscher Val Sassa 2009

Datum: 05.11.2009

Christian Schmid
Schweizerischer Nationalpark
Abteilung Rauminformation und GIS
Chastè Planta-Wildenberg
7530 Zernez

Vermessung Blockgletscher Val da l'Acqua 2009

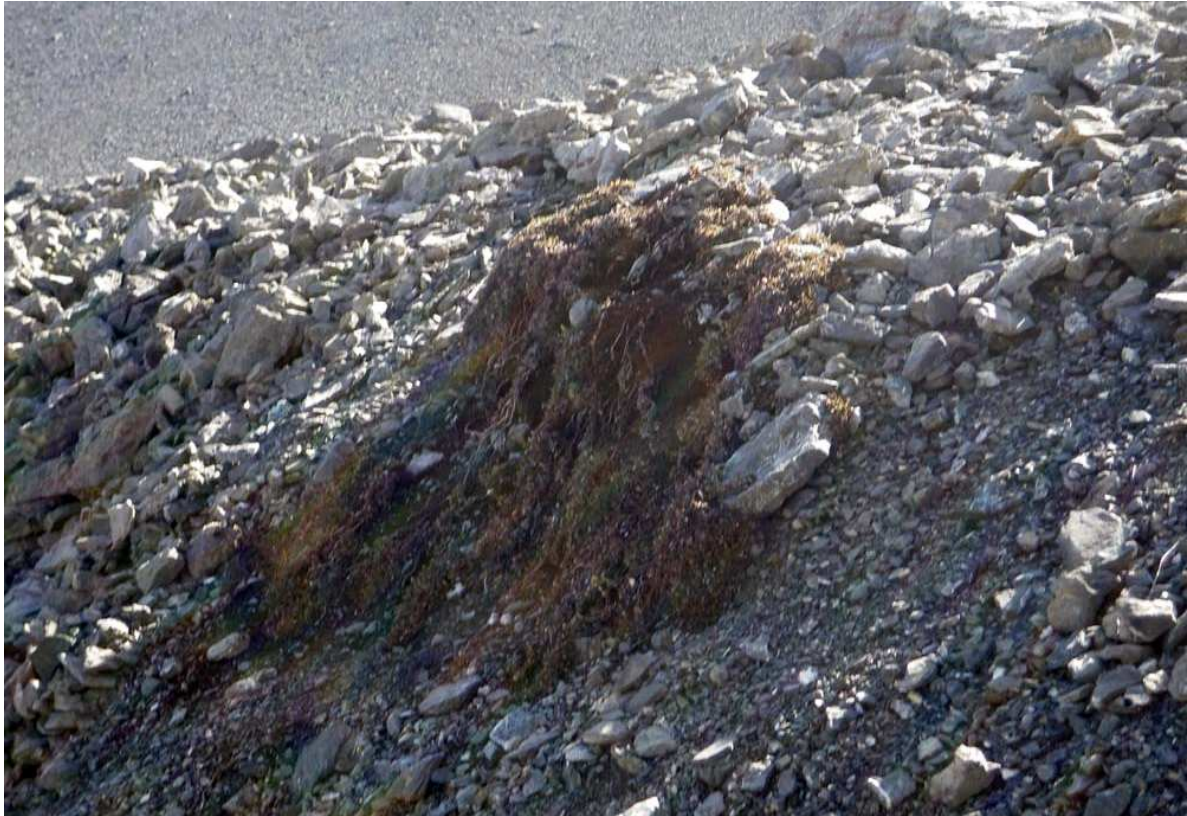
Abb.: Auf der Oberfläche zeigt sich an einigen Orten deutlich, wie sich die Stein- und Kiesmassen vorwärts schieben. Leider fehlt uns hier das Bild vom Vorjahr, da befand sich dieses Zwergstrauch-Polster noch in der Horizontalen (Verschiebungen lokal bis 89 cm/Jahr detektiert) !
